UNIVERSITA' DEGLI STUDI DI PALERMO

PROGETTO PER LA RIQUALIFICAZIONE ENERGETICA DELL'INVOLUCRO
EDILIZIO DELL'EDIFICIO 16 DI VIALE DELLE SCIENZE A PALERMO. LOTTO 1

COIBENTAZIONE E RIFACIMENTO DEI MANTI DI MANTI DI COPERTURA

TITOLO DOCUMENTO: RELAZIONE ILLUSTRATIVA - EDIFICIO 16 - LOTTO 1

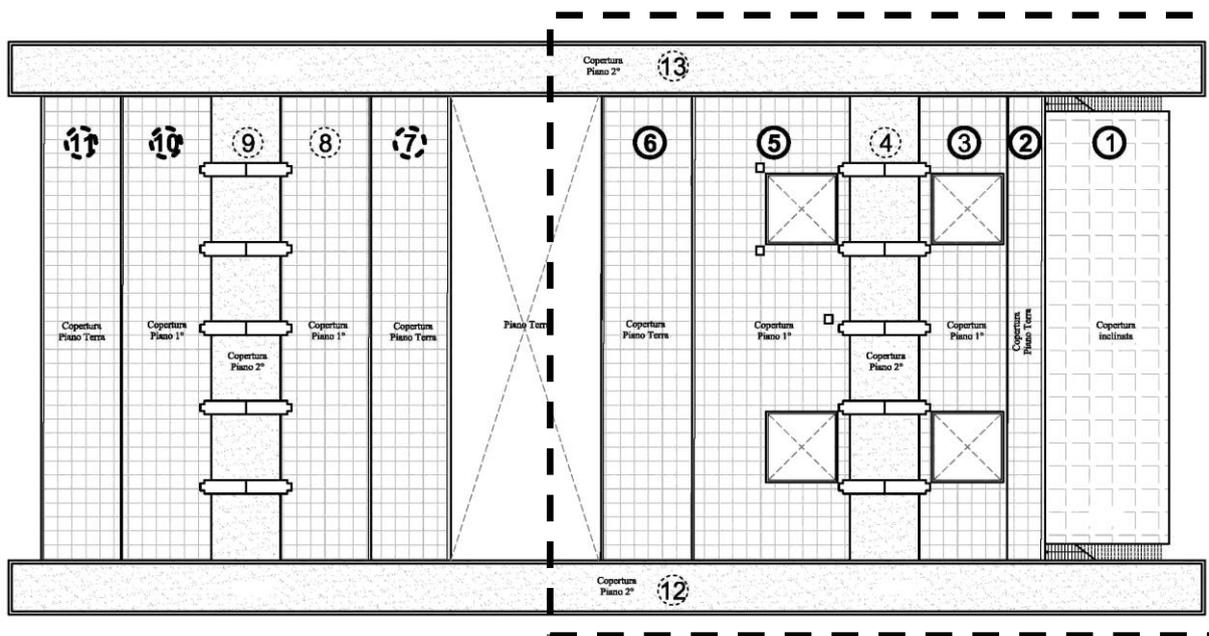
Immagine 1: Pianta delle coperture Edificio 16 con evidenza del "LOTTO 1" di intervento

Nell'immagine seguente è riportata la planimetria delle coperture dell'**Edificio 16**, nella quale sono state numerate le singole terrazze e rappresentate con una cerchiatura marcata quelle maggiormente degradate/dissestano e pertanto oggetto di intervento di ripristino. Il evidenza le coperture facenti parti del "**LOTTO 1**" di intervento.
