LAVORI DI MANUTENZIONE E DI RIPRISTINO DEI PROSPETTI  
DELLA PRESIDENZA DELLA SCUOLA POLITECNICA  
EDIFICIO 7 VIALE DELLE SCIENZE

- Lotto 3 -

- PROGETTO ESECUTIVO -

RELAZIONE GENERALE

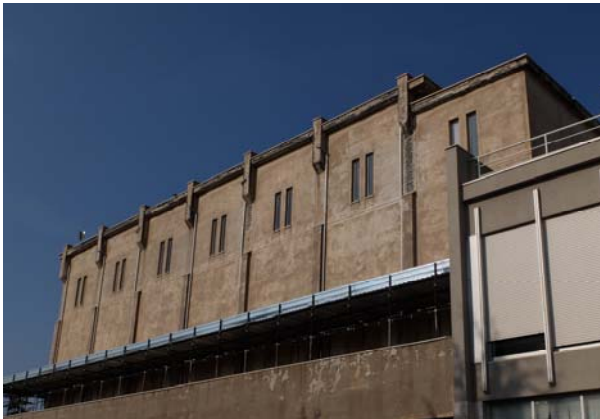
Le travi maggiormente degradate risultano essere quelle di prospetto a sostegno dei solai di

copertura in cui si evidenziano ammaloramenti analoghi a quelli riscontrati nei pilastri con una minore riduzione percentuale delle sezioni di armatura ed una minore profondità di carbonatazione; la qualità del calcestruzzo è paragonabile a quella dei pilastri.

- demolizione degli intonaci applicati sulle travi;
- asportazione del calcestruzzo degradato e/o carbonatato;
- bocciardatura delle superfici in calcestruzzo;
- pulitura con acqua calda a pressione e mezzi meccanici (spazzole, lime palette flex ecc) delle barre di armatura rinvenute;
- disposizione di rete elettrosaldata  $\phi$  5 di maglia 10 x 10 cm a contenimento dello strato di malta reoplastica da disporre sulle facce delle travi, adeguatamente ancorata all'elemento trattato;
- abbondante bagnatura delle superfici di supporto;
- formazione di incamiciatura in malta reoplastica sulle superfici delle travi;

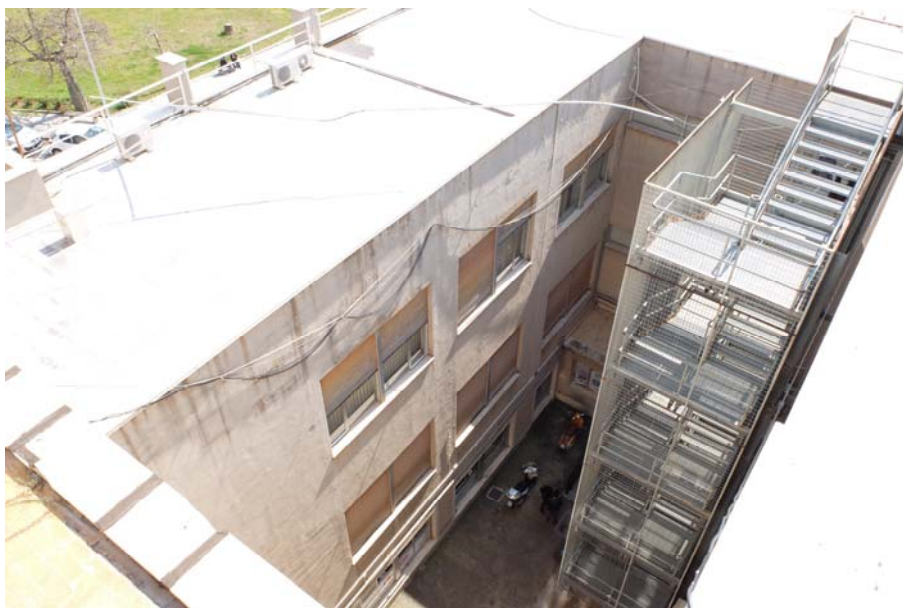
Negli elementi bugnati realizzati con intonaci di grosso spessore ed applicati all'esterno dei parapetti in c.a., si evidenziano numerose zone interessate da fessurazioni, con distacchi delle bugne ed espulsione dei copriferri in calcestruzzo.

- demolizione delle bugne di intonaco e delle parti labilizzate e/o carbonatate di calcestruzzo;
- bocciardatura delle superfici in calcestruzzo ancora integre sino a realizzare asperità non inferiori a 5 mm;
- pulitura con acqua calda a pressione e mezzi meccanici (spazzole, lime palette flex ecc) delle barre di armatura rinvenute;
- sistemazione di rete elettrosaldata zincata  $\phi$  3 maglia 5x5 cm opportunamente distanziata dal supporto;
- sistemazione di casseri in legno con listelli applicati contro getto per ricreare il disegno geometrico originario del paramento esterno dei parapetti;
- getto di betoncino confezionato in cantiere con idonei additivi tipo colabile;

- abbondante bagnatura durante la stagionatura;
- applicazione di uno strato di rinzafo in malta cementizia dato fresco su fresco;
- realizzazione delle nuove bugne con intonaco di tipo tradizionale avente spessore non superiore a 3 cm;
- applicazione dello strato finale di tonachino ai silicati di potassio di spessore non inferiore a 5 mm.
