INTERVENTI DI RECUPERO DEI LOCALI DI 1° PIANO  
SOPRASTANTI L'ORATORIO DEI FALEGNAMI -  
DIPARTIMENTO DI GIURISPRUDENZA  
VIA MAQUEDA 172 - PALERMO

TITOLO:  
Relazione tecnico  
descrittiva

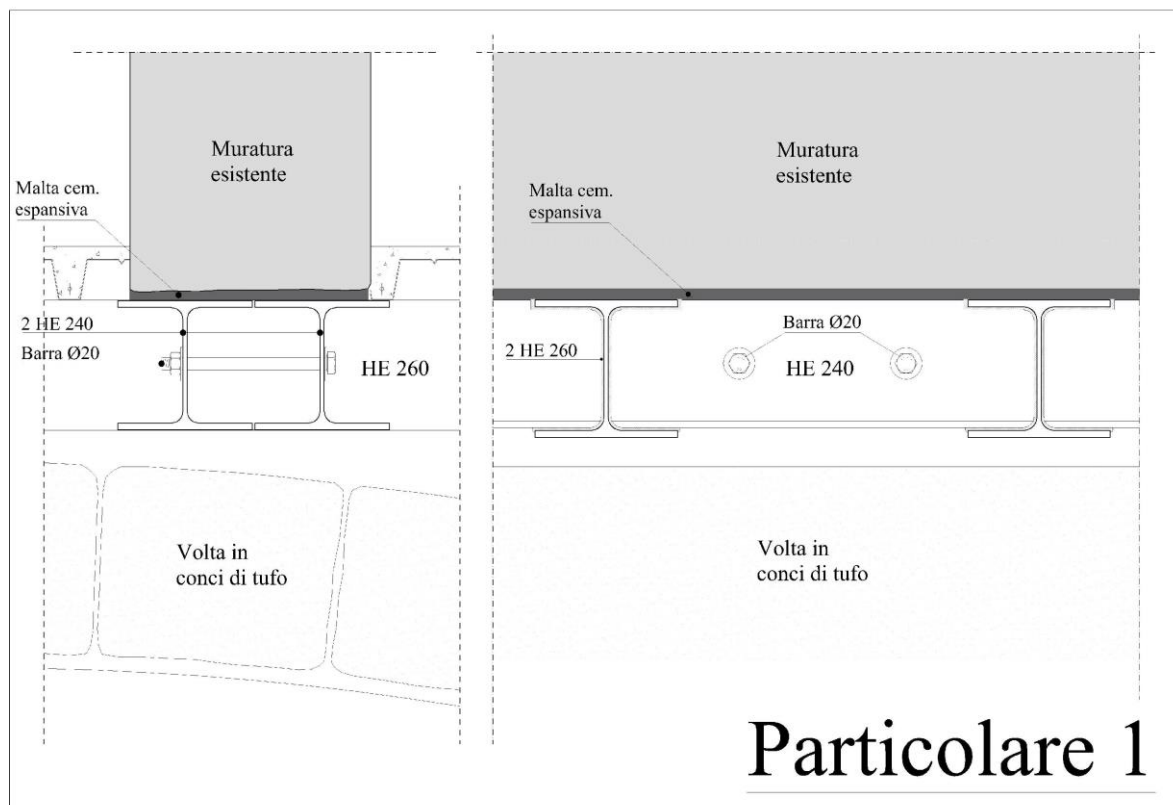
Naturalmente per l'esecuzione dell'intervento occorrerà preventivamente procedere alla integrale rimozione della lamiera grecata che, come documentato nelle immagini riportate, risulta in parte caratterizzata da fenomeni di corrosione determinate oltre che dai già richiamati episodi di infiltrazioni di acque delle soprastanti tubazioni, dai fenomeni di condensa determinati dalla mancata ventilazione della intercapedine venutasi a determinare al di sopra della volta, in seguito alla realizzazione del nuovo solaio, a causa della mancanza di appositi sistemi di areazione.

Nel realizzare la nuova superficie di calpestio del solaio (nuovamente realizzata con lamiera grecata e soprastante getto in calcestruzzo con rete elettrosaldata, pertanto, si avrà cura di realizzare apposite forature in modo da assicurare la corretta ventilazione di tale intercapedine.
