UNIVERSITA' DEGLI STUDI DI PALERMO

PROGETTO PER LA RIQUALIFICAZIONE ENERGETICA DELL'INVOLUCRO
EDILIZIO DELL'EDIFICIO 17 DI VIALE DELLE SCIENZE A PALERMO. LOTTO 2

COIBENTAZIONE E RIFACIMENTO DEI MANTI DI MANTI DI COPERTURA

TITOLO DOCUMENTO: RELAZIONE ILLUSTRATIVA - EDIFICIO 17 - LOTTO 2

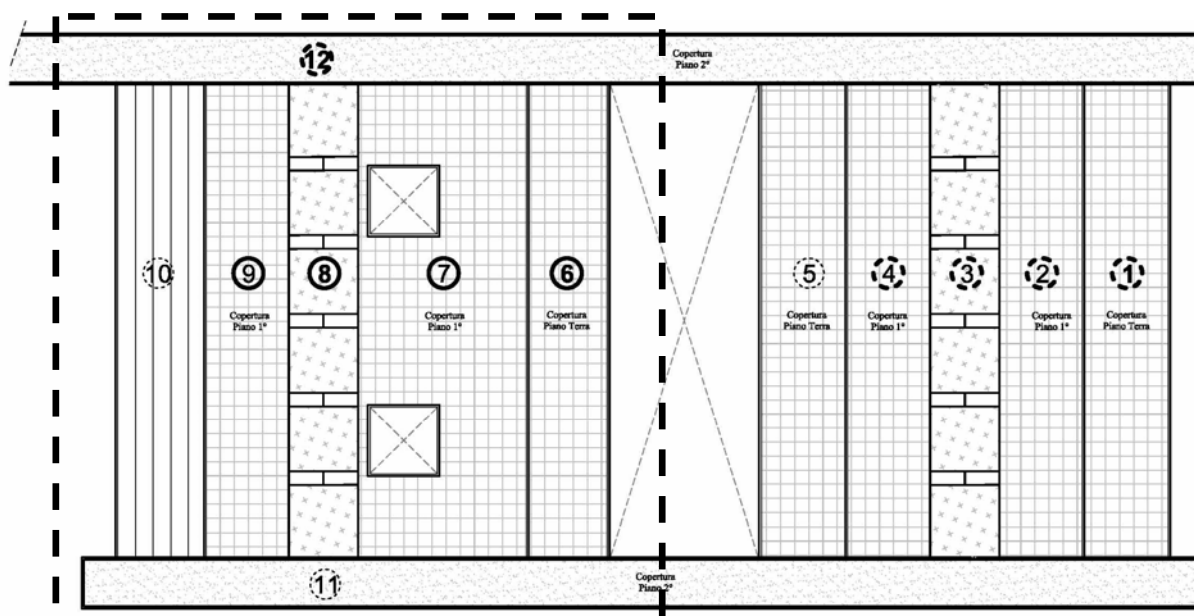
Immagine 1: Pianta delle coperture Edificio 17 con evidenza del "LOTTO 2" di intervento

Nell'immagine seguente è riportata la planimetria delle coperture dell'**Edificio 17**, nella quale sono state numerate le singole terrazze e rappresentate con una cerchiatura marcata quelle maggiormente degradate/dissestare e pertanto oggetto di intervento di ripristino. Il evidenza le coperture facenti parti del "**LOTTO 2**" di intervento.
