UNIVERSITA' DEGLI STUDI DI PALERMO

**LAVORI DI MANUTENZIONE STRAORDINARIA DEI PROSPETTI
E DELLE COPERTURE DELL'EDIFICIO DI VIA ARCHIRAFI 16/18**

TAV.12

Documentazione fotografica

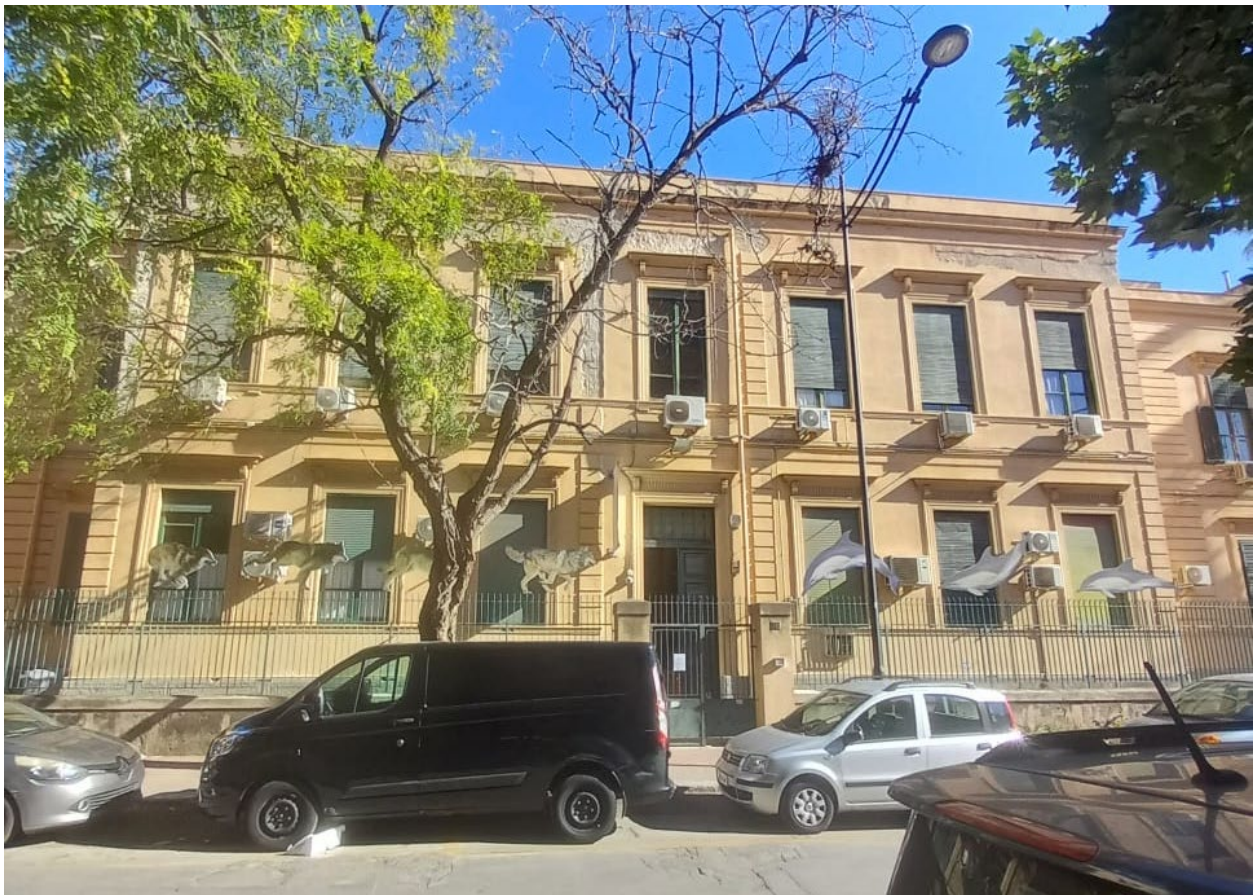
FOTO PROSPETTO "A"

Ripetuti episodi di infiltrazione di acque meteoriche, hanno deteriorato la consistenza degli intonaci di prospetto, costringendo a interventi parziali di sostituzione di porzioni di intonaco e/o a interventi parziali di messa in sicurezza con dismissione di ampie porzioni di intonaco pericolante che hanno determinato una alterazione dei prospetti;

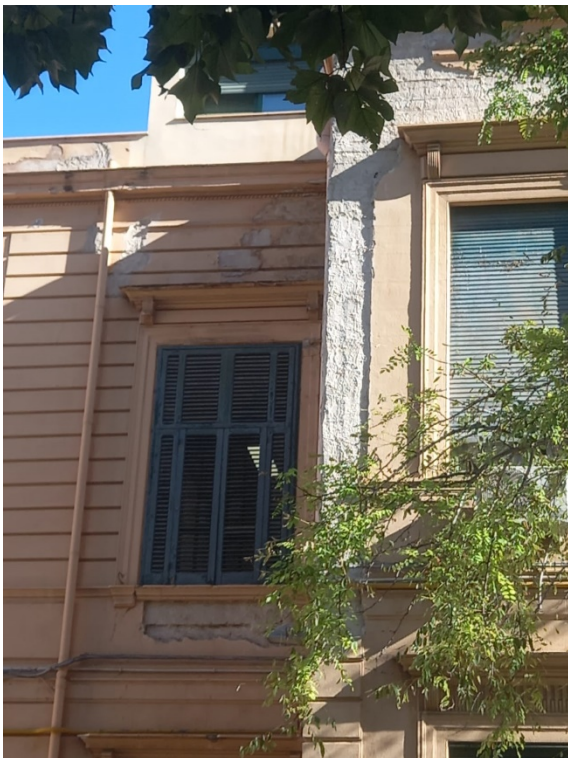
Degradi prospetto:

- Caduta dell'intero spessore dell'Intonaco
- Degrado elementi in cemento armato
- Macchie di umidità con deposito sostanze organiche e intonaco in fase di distacco
- Presenza di unità esterne di climatizzazione.
- Presenza di cavi e tubazioni improprie

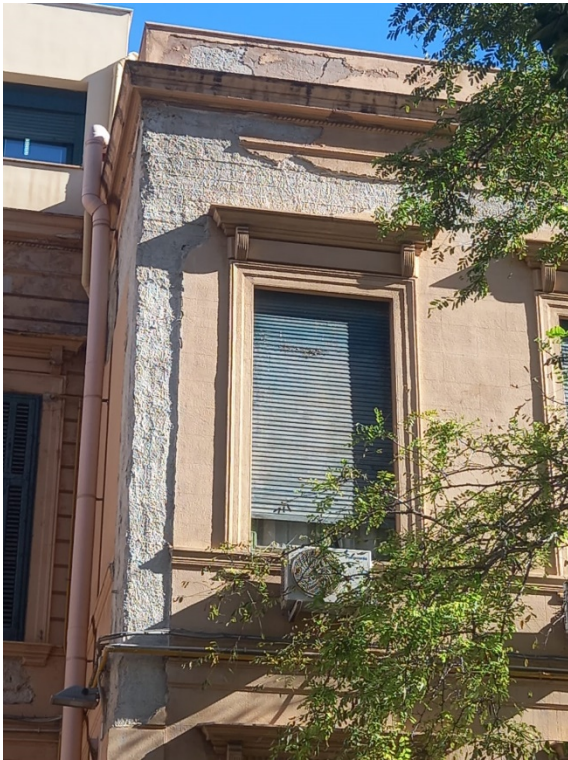
Degradati prospetto:

- Caduta dell'intero spessore dell'intonaco
- Degrado elementi in cemento armato

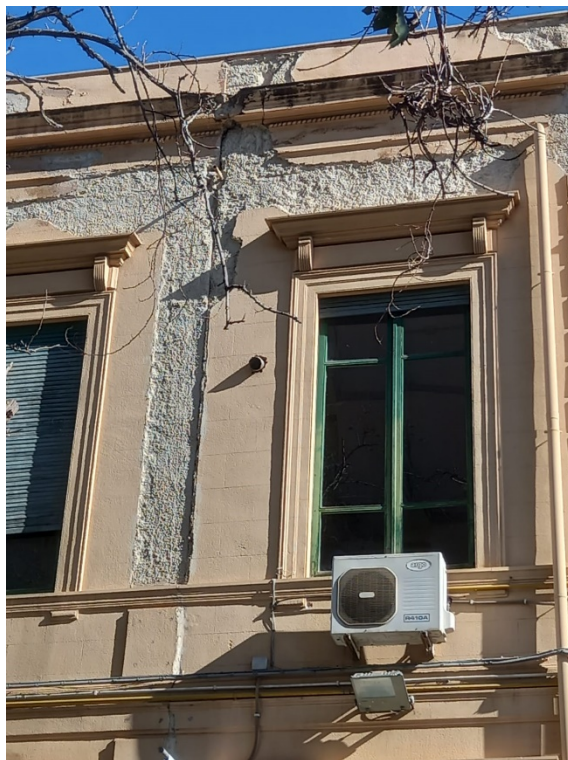
Degradati prospetto:

- Caduta dell'intero spessore dell'intonaco
- Degrado elementi in cemento armato
- Presenza di unità esterne di climatizzazione.
- Presenza di cavi e tubazioni improprie

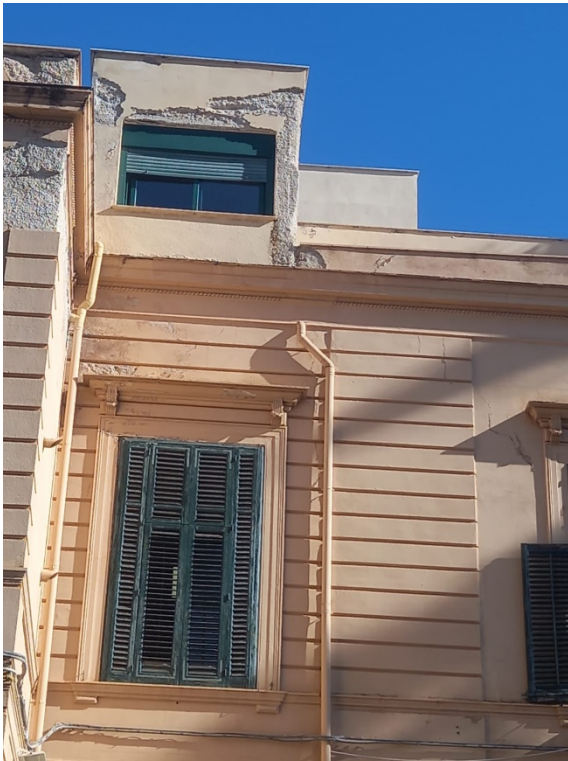
Degradati prospetto:

- Caduta dell'intero spessore dell'intonaco
- Degrado elementi in cemento armato
- Presenza di unità esterne di climatizzazione.
- Presenza di cavi e tubazioni improprie

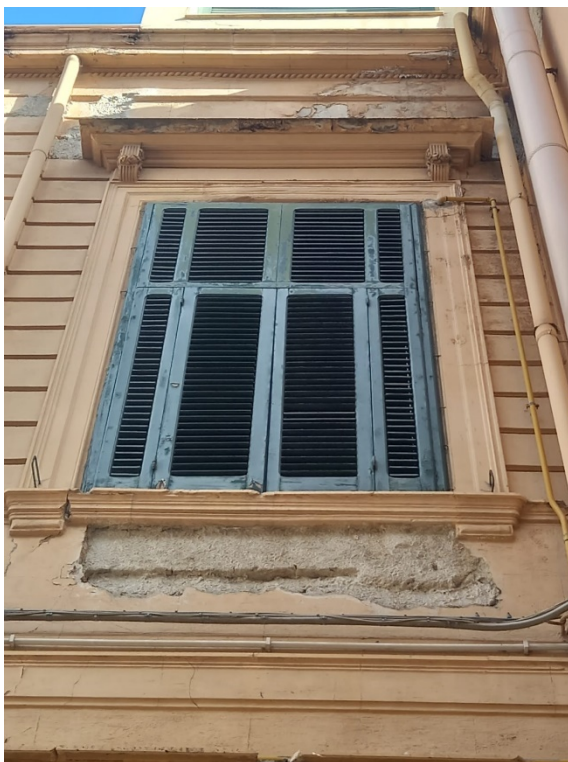
Degradati finestra:

- Caduta dell'intero spessore dell'intonaco
- Degrado elementi in cemento armato
- Alla vetustà degli infissi esterni è irrimediabilmente connessa la impossibilità di garantire, dal punto di vista energetico, gli standard adeguati ad edifici come quello in esame, destinati ad una rilevante fruizione pubblica. Gli infissi che, come si è detto sono in gran parte quelli originari, anche se in alcuni casi rimaneggiati, hanno dimensioni eccessive e vetrate assolutamente incompatibili con qualsiasi attuale standard di efficienza energetica

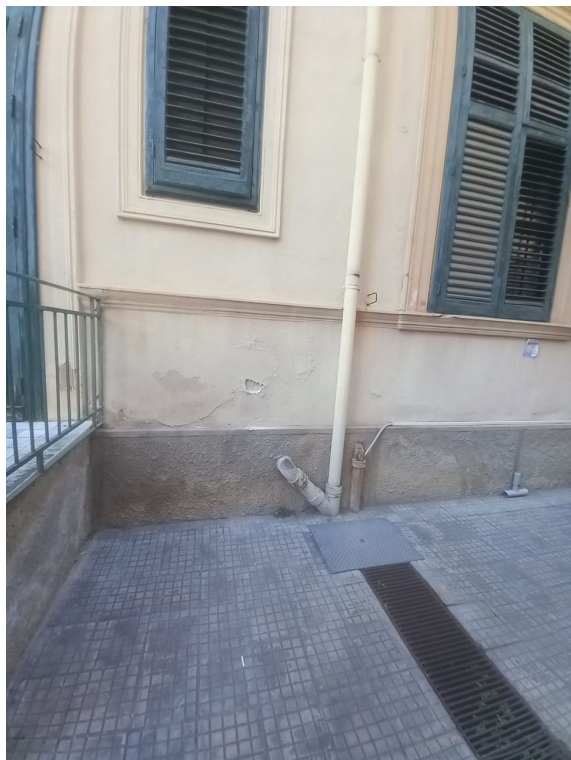
Dettaglio degrado parte basamentale

- La parte basamentale lungo tutto il perimetro dell'edificio, segnali di umidità diffusa.
- “Efflorescenza” correlata alla formazione di sostanze saline per umidità di risalita capillare
- Intonaco in fase di distacco

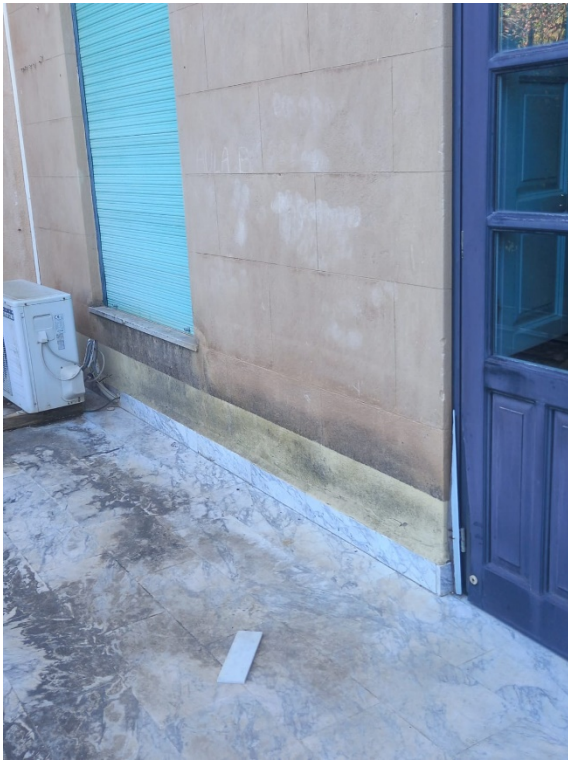
Dettaglio degrado parte basamentale

- La parte basamentale lungo tutto il perimetro dell'edificio, presenta segnali di umidità diffusa.
- “Efflorescenza” correlata alla formazione di sostanze saline per umidità di risalita capillare
- Intonaco in fase di distacco

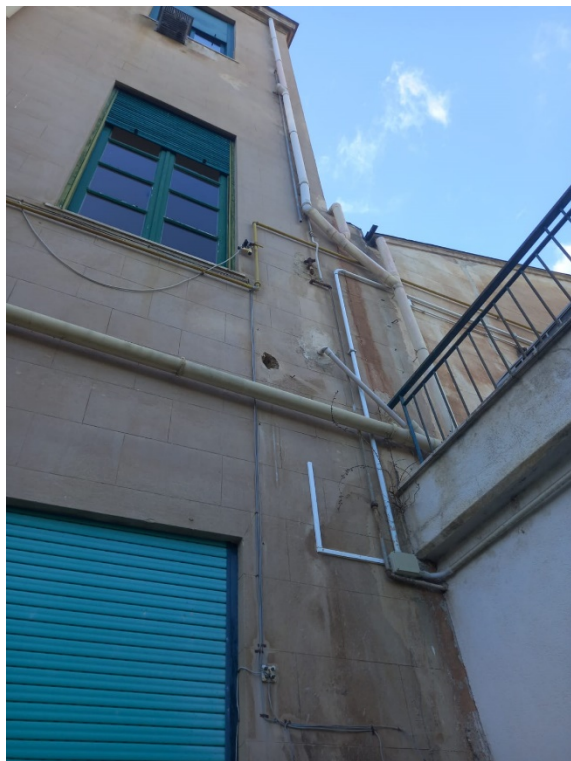
- Presenza di cavi e tubazioni improprie

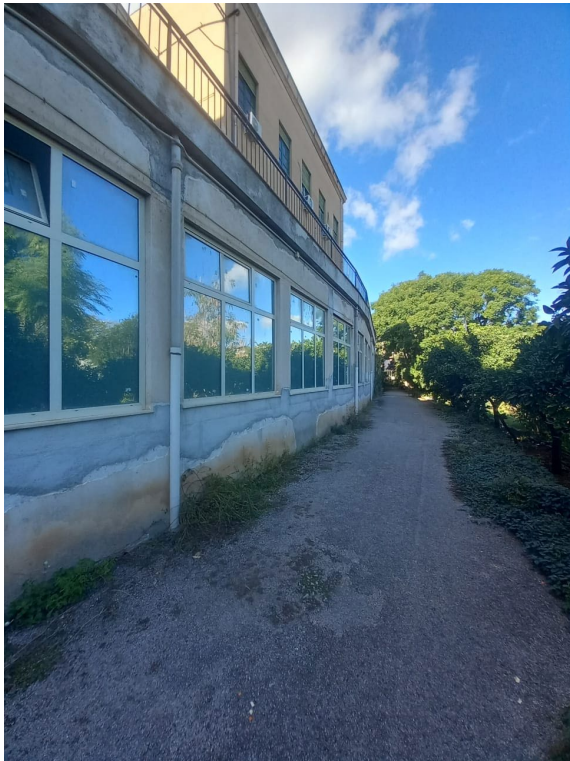
Dettaglio degrado parte basamentale

- La parte basamentale lungo tutto il perimetro dell'edificio, presenta segnali di umidità diffusa.
- “Efflorescenza” correlata alla formazione di sostanze saline per umidità di risalita capillare
- Intonaco in fase di distacco

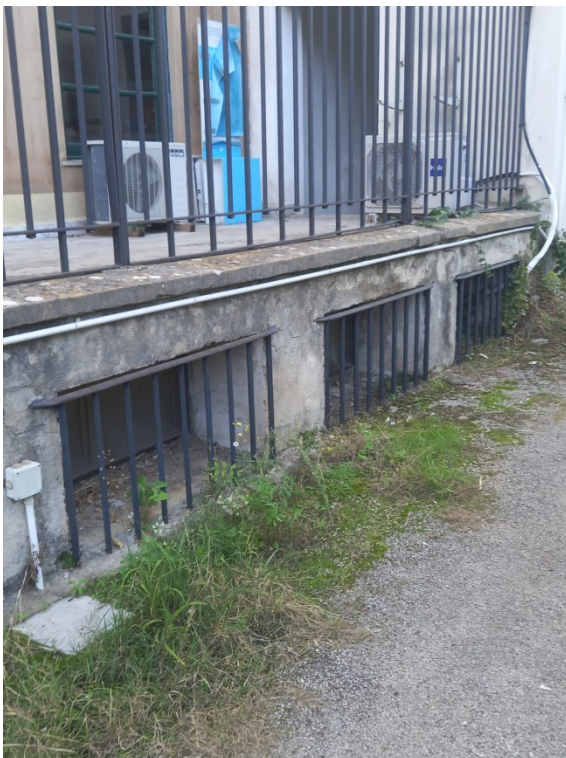
Dettaglio degrado parte basamentale

- Macchie d'umidità con deposito di sostanze organiche ed intonaco in fase di distacco
- Presenza di ruggine ed esfoliazione dello stato di vernice nelle griglie del piano seminterrato

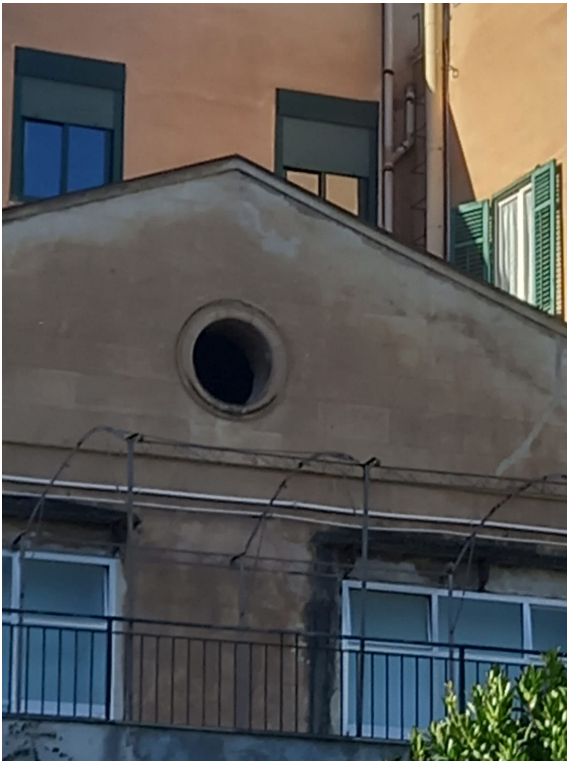
Dettaglio degrado muro:

- Rigonfiamenti e microlesioni dell'intonaco
- Caduta intonaco
- Macchie d'umidità con deposito sostanze organiche e intonaco in fase di distacco

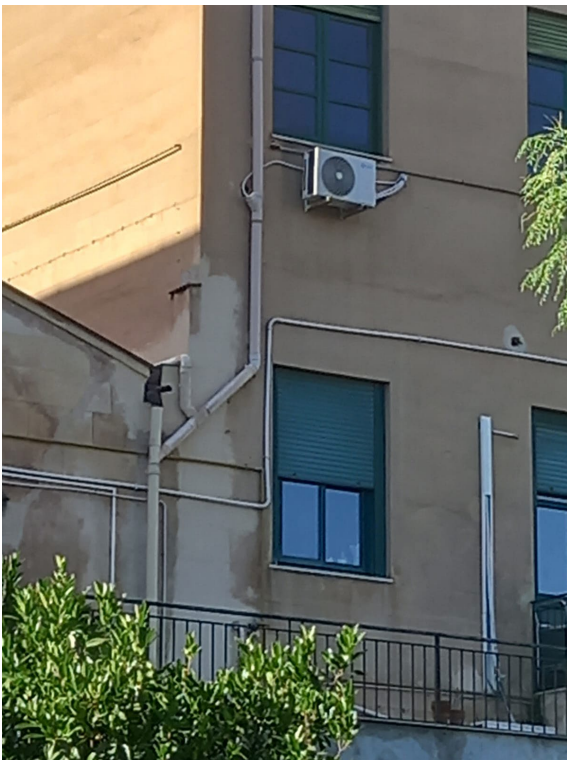
Dettaglio tubazioni:

- Presenza di tubazioni improprie che determinano macchie di umidità e deterioramento della superficie muraria

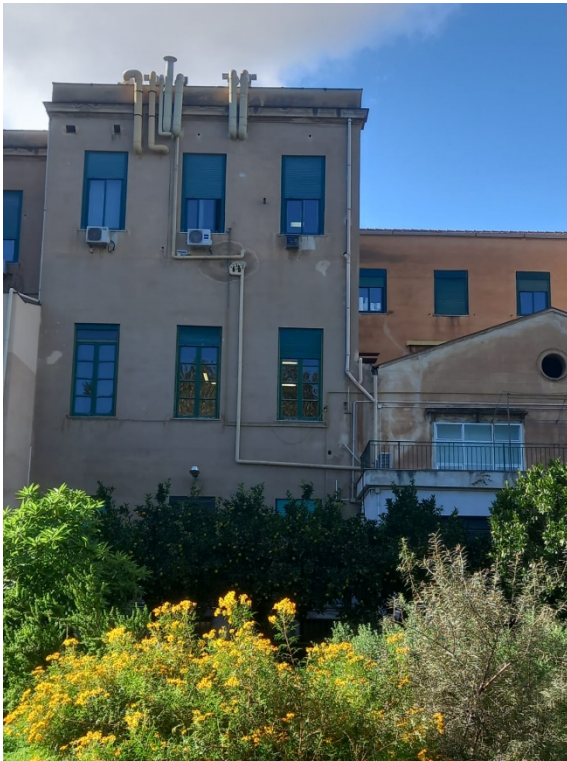
Dettaglio degrado muro:

- Rigonfiamenti e microlesioni dell'intonaco
- Caduta intonaco
- Macchie d'umidità con deposito sostanze organiche e intonaco in fase di distacco

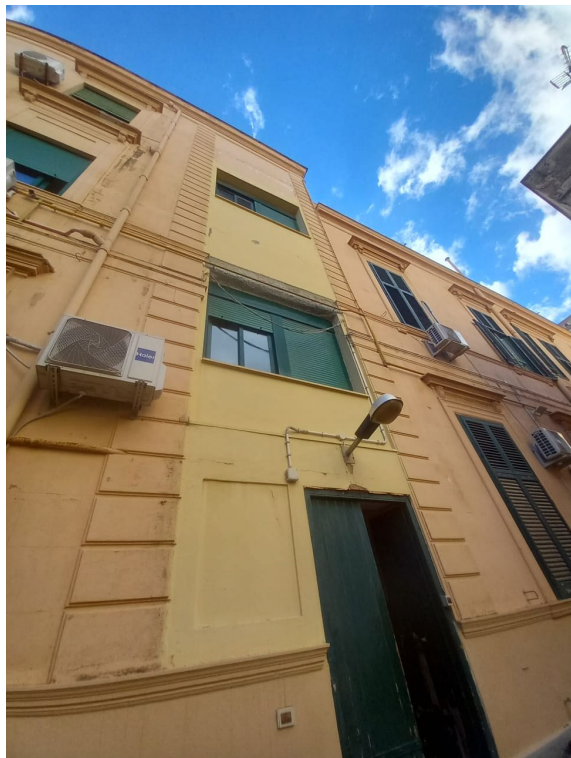
Dettaglio degrado muro:

- Rigonfiamenti e microlesioni dell'intonaco
- Macchie d'umidità con deposito sostanze organiche e intonaco in fase di distacco

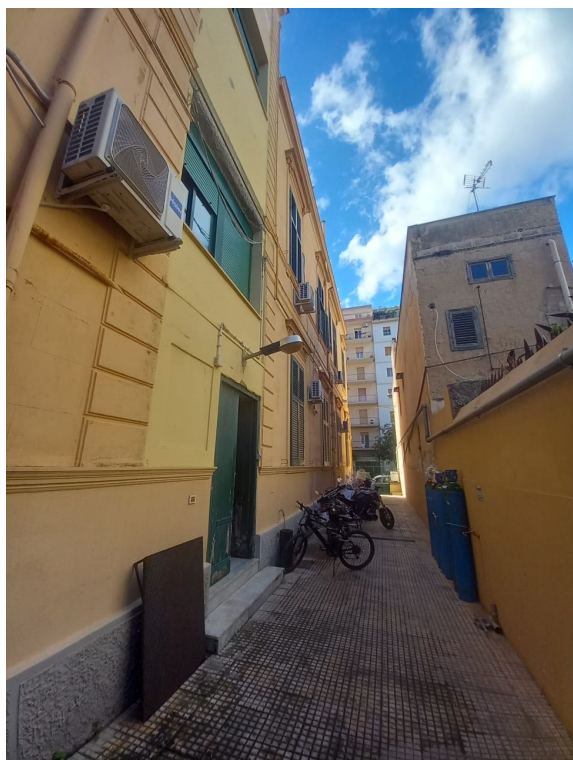
Dettaglio cornici:

- Colatura
- Rigonfiamenti e microlesioni dell'intonaco;
 - Distacco di intonaco
- a) caduta dello strato di finitura
- b) caduta dell'intero spessore di intonaco
