### LAVORI DI MANUTENZIONE DEI PROSPETTI DELL'EDIFICIO DI VIA ARCHIRAFI N. 36 LOTTO 1 - PROSPETTO SU VIA ARCHIRAFI

Relazione

Documentazione fotografica

Aggiornamento: Giugno 2018

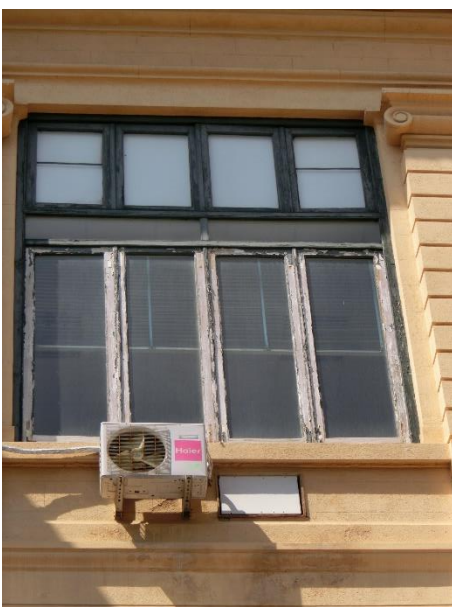
Dettaglio degrado di uno degli infissi caratterizzato da:

- Inadeguatezza della vetratura, tanto con riferimento alla sicurezza, che alla coibentazione;
- Inadeguata tenuta all'acqua piovana;
- Marciume di parti in legno;
- Esfoliazione dello strato di vernice e obsolescenza complessiva dell'infisso.
