**LAVORI DI MANUTENZIONE STRAORDINARIA DEI PROSPETTI  
E DELLE COPERTURE DELL'EDIFICIO DI VIA ARCHIRAFI 20/22**

TAV. 12

Documentazione Fotografica

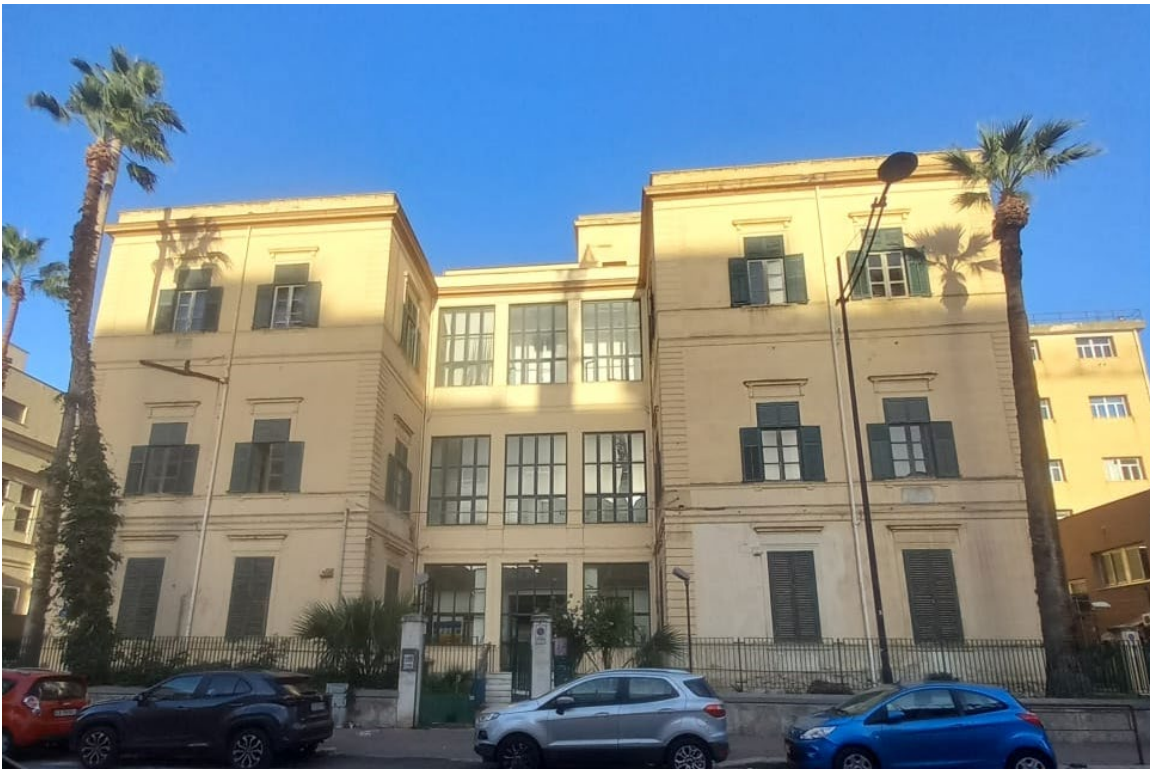
Ripetuti episodi di infiltrazione di acque meteoriche, hanno deteriorato la consistenza degli intonaci di prospetto, costringendo a interventi parziali di sostituzione di porzioni di intonaco e/o a interventi parziali di messa in sicurezza con dismissione di ampie porzioni di intonaco pericolante che hanno determinato una alterazione dei prospetti;

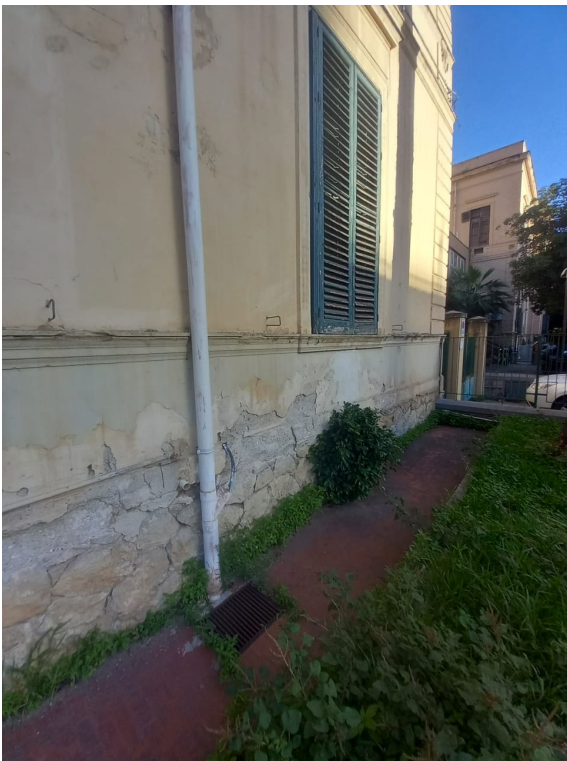
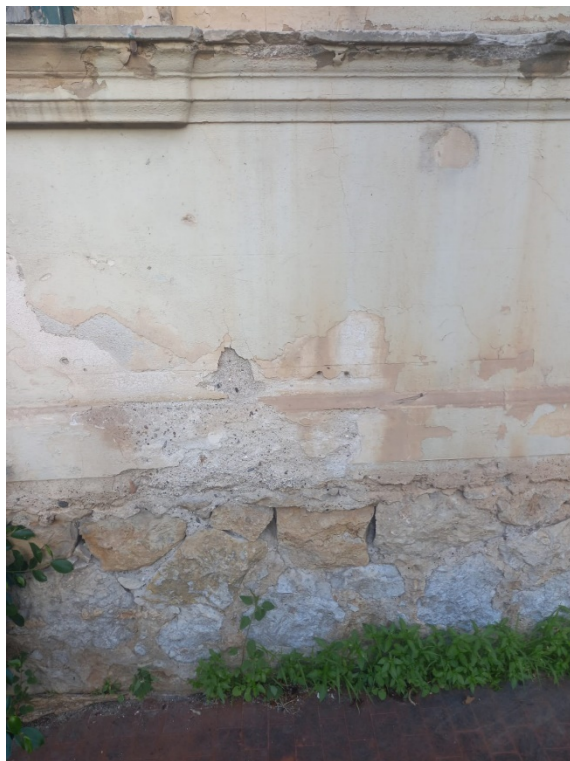
La parte basamentale lungo tutt o il perimetro dell'edificio, integralmente rifatta in uno degli interventi di manutenzione ordinaria e straordinaria ai quali lo stesso è stato sottoposto, presenta segnali di umidità diffusa.

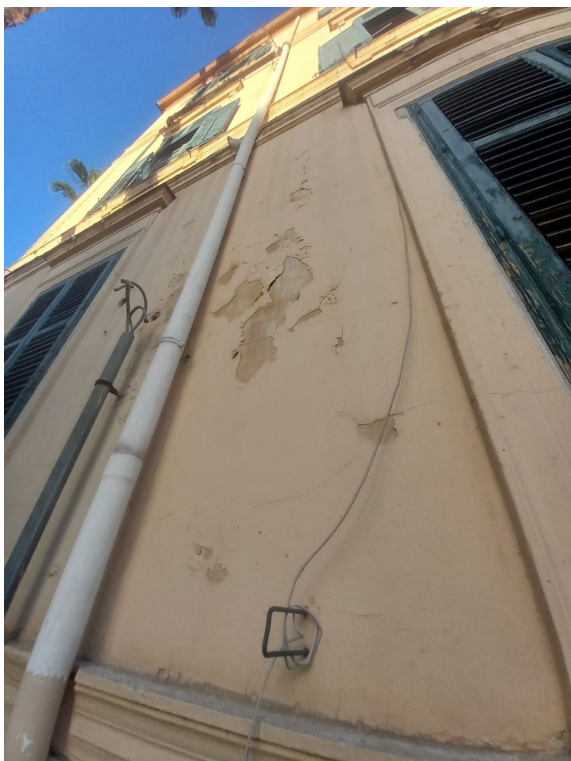
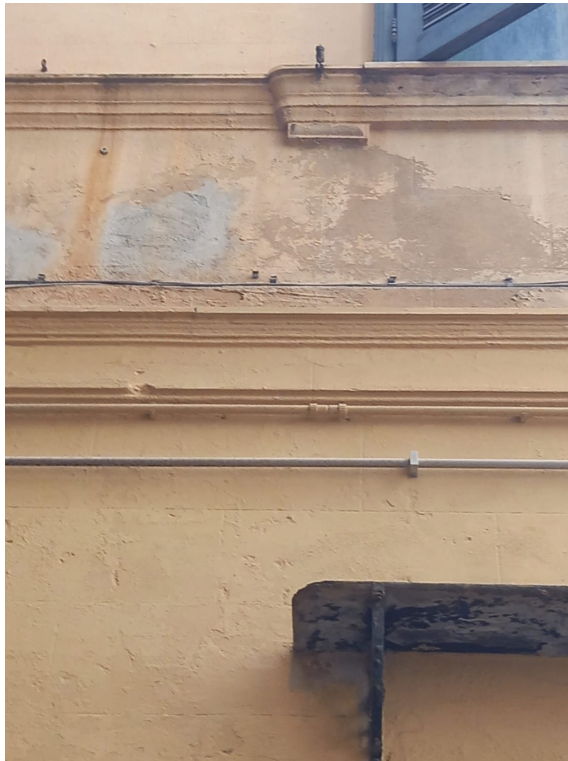
Tutti i prospetti del fabbricato sono integralmente rivestiti da diversi strati di tinteggiatura, con funzione protettiva e omogeneizzante che presenta ormai ampie zone di esfoliazione e polverizzazione.

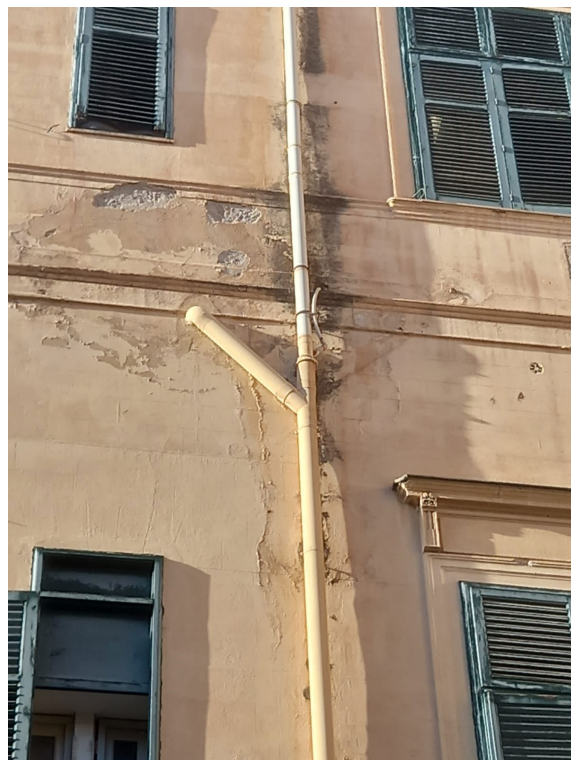
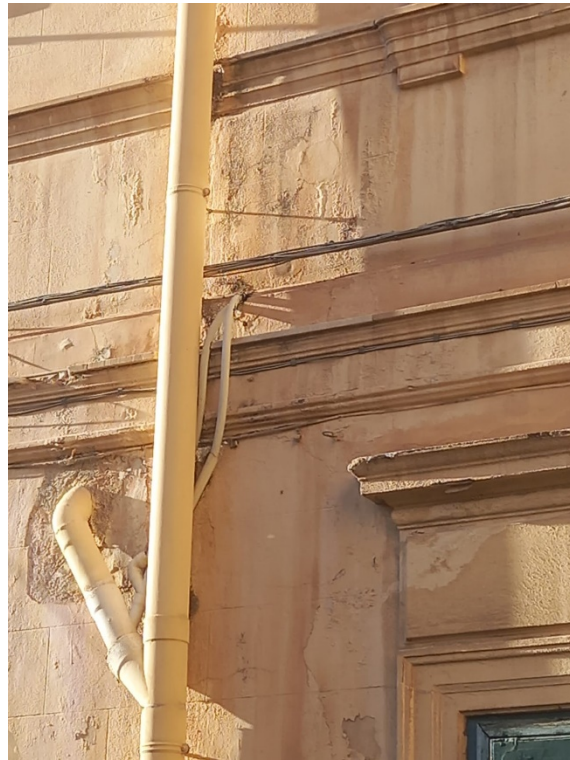
Macchie scure di umidità con deposito di sostanze organiche e intonaco in fase di distacco o la patina consistente in uno strato sottile ed omogeneo costituito da microrganismi di natura biologica, dovute a difetti dei pluviali di smaltimento delle acque meteoriche.

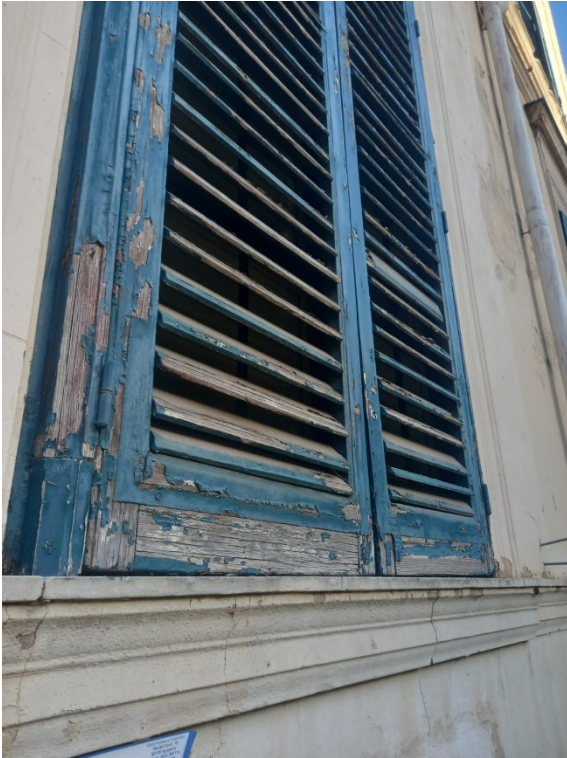
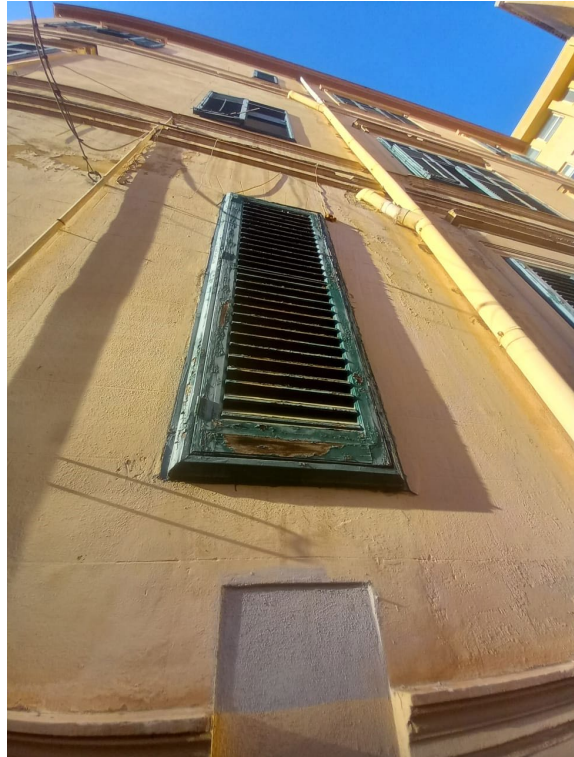
Alla vetustà degli infissi esterni è irrimediabilmente connessa la impossibilità di garantire, dal punto di vista energetico, gli standard adeguati ad edifici come quello in esame, destinati ad una rilevante fruizione pubblica. Gli infissi che, come si è detto sono in gran parte quelli originali, anche se in alcuni casi rimaneggiati, hanno dimensioni eccessive e vetrature assolutamente incompatibili con qualsiasi attuale standard di efficienza energetica.

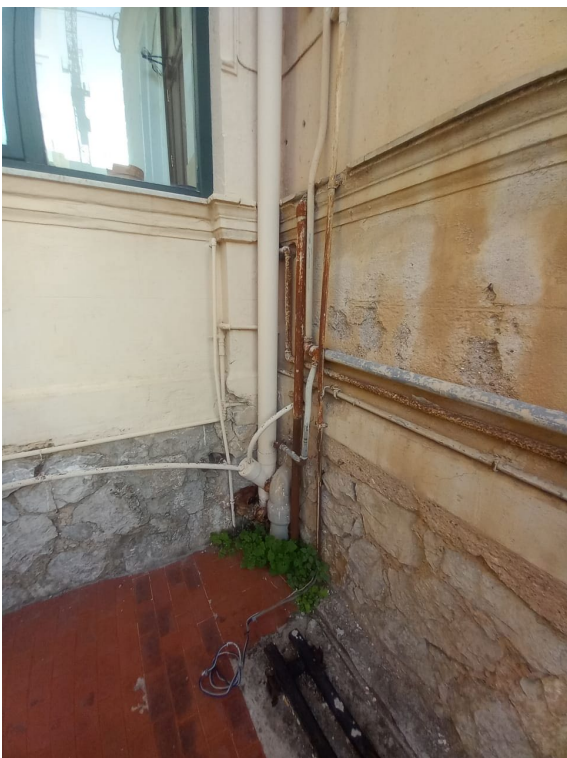
Degradati parte Basamentale:

- Rigonfiamenti e microlesioni dell'intonaco
- Caduta dell'intero spessore dell'intonaco
- Macchie d'Umidità

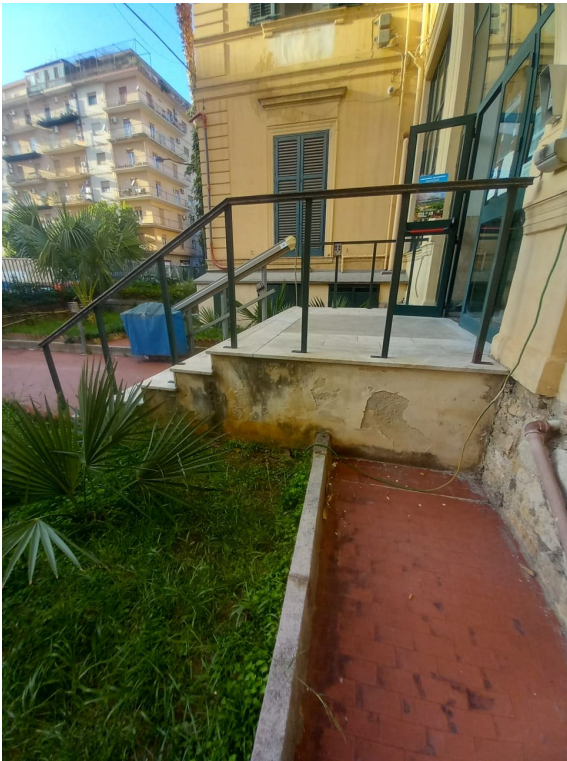
Degradati parte Basamentale:

- Rigonfiamenti e microlesioni dell'intonaco
- Caduta dell'intero spessore dell'intonaco
- Macchie d'Umidità con deposito sostanze organiche

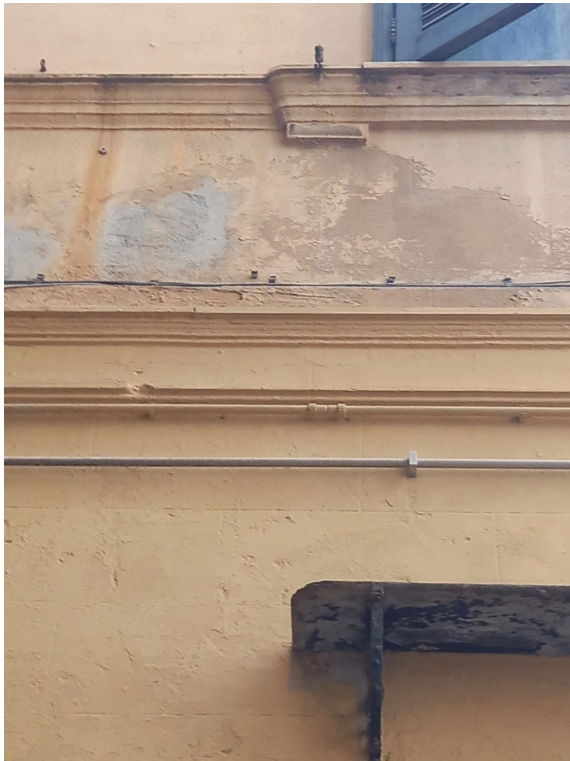
Degradati superficie muraria:

- Rigonfiamenti e microlesioni dell'intonaco
- Caduta dell'intero spessore dell'intonaco
- Macchie d'Umidità

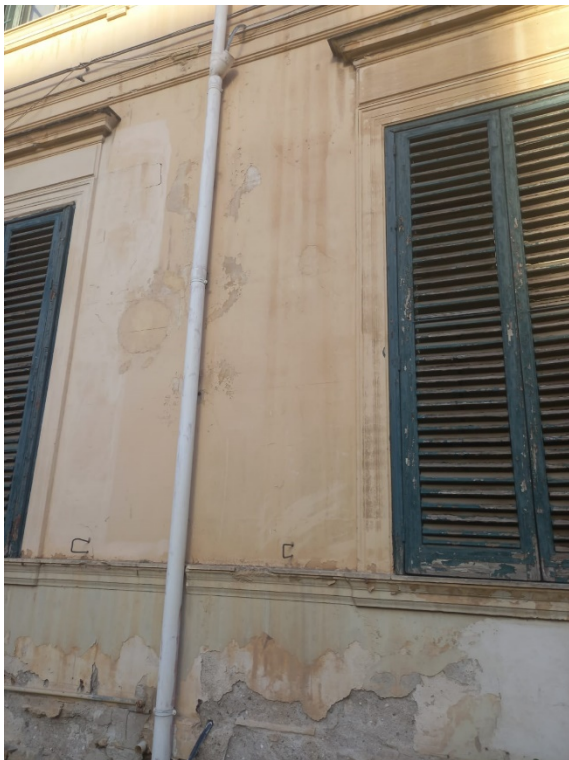
Degradi superficie muraria prospetto "F":

- Tinteggiatura posticcia sovrapposta alla finitura originaria caratterizzata da diffusa esfoliazione;
- Rigonfiamenti e microlesioni dell'intonaco;
- Distacco di intonaco

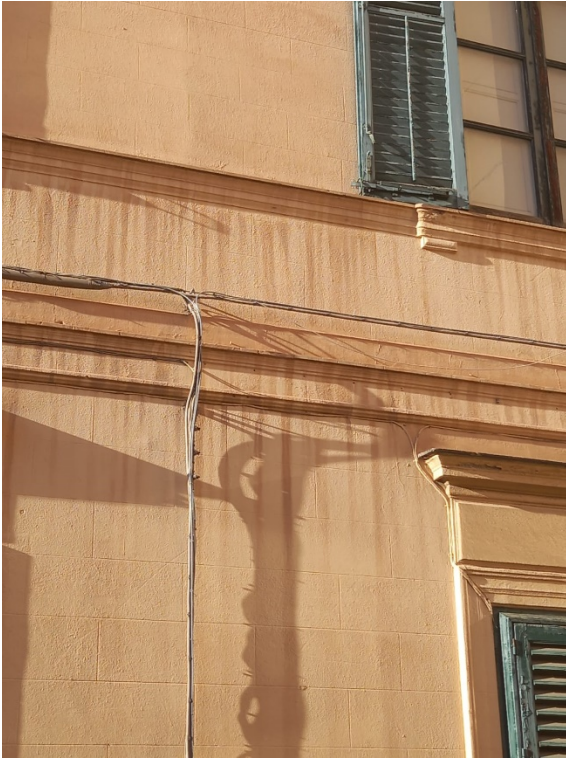
Dettaglio cornici:

- Colatura
- Rigonfiamenti e microlesioni dell'intonaco;
- Distacco di intonaco
- a) caduta dello strato di finitura
- b) caduta dell'intero spessore di intonaco

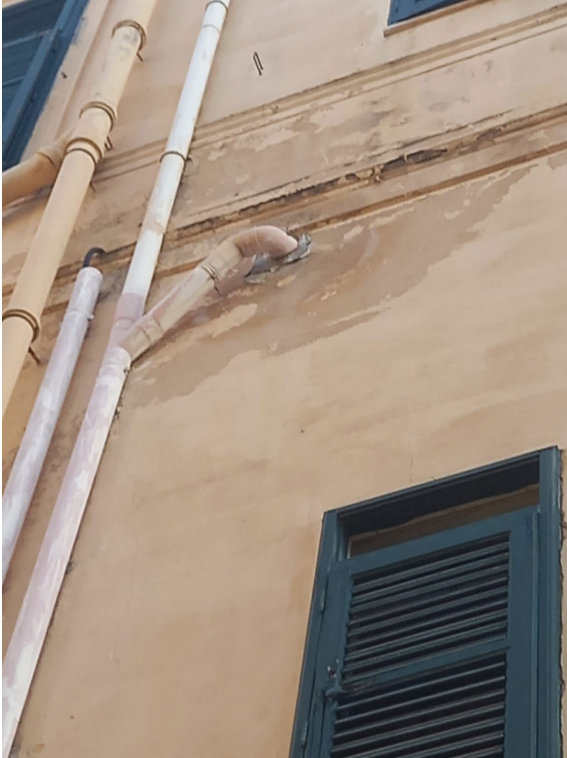
Dettaglio Prospetto "E"  
 Colonne di scarico e pluviali  
 -Evidenti segnali di umidità dovuta ai  
 pluviali

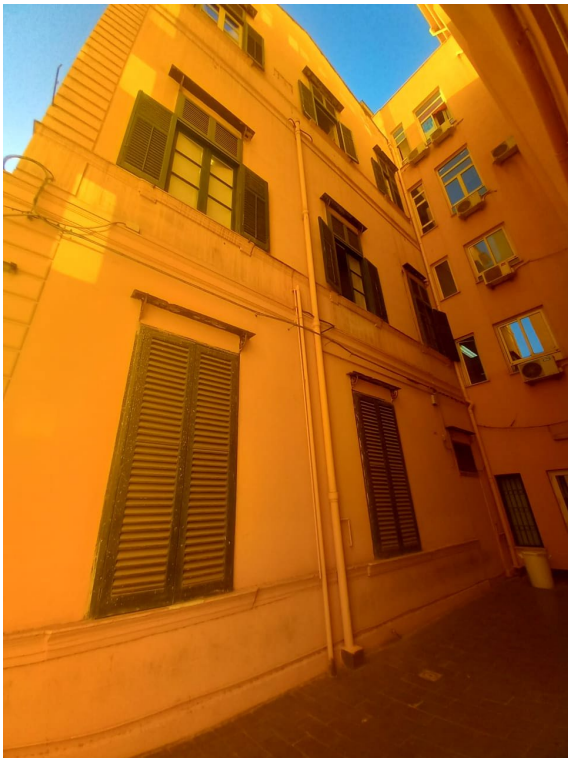
Dettaglio prospetto "G":

- Microlesioni
- "Efflorescenza correlata alla formazione di sostanze saline per umidità di risalita capillare"

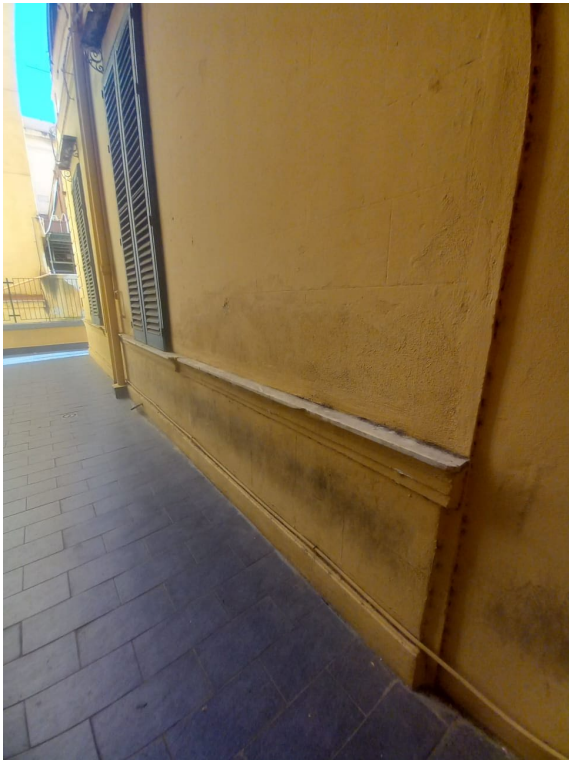
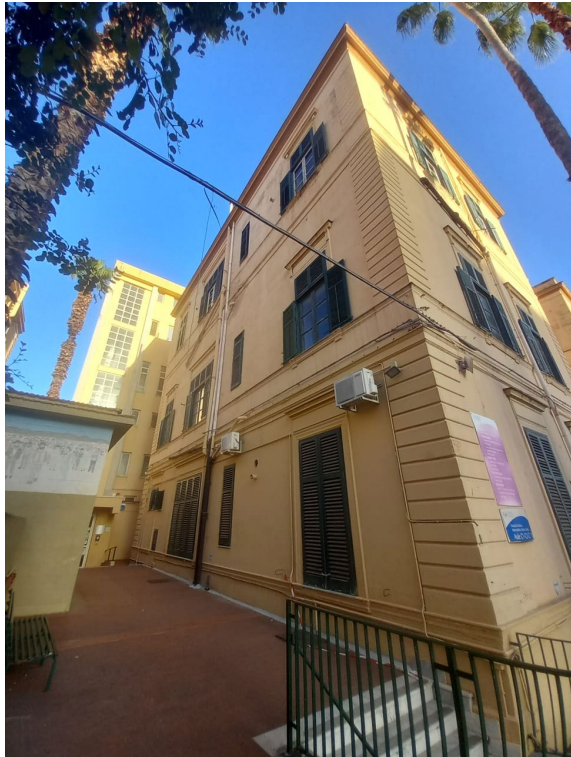
Visione insieme prospetto laterale “E”

- Cavidotti e tubazioni impropri;
- Unità esterne di condizionamento.
