LAVORI DI MANUTENZIONE E RIPRISTINO DEI PROSPETTI DEL CAPANNONE  
LABORATORIO EX DISEG EDIFICIO 8 -VIALE DELLE SCIENZE

*Relazione tecnica*

TAV. N.  
**01**

Maggio 2021

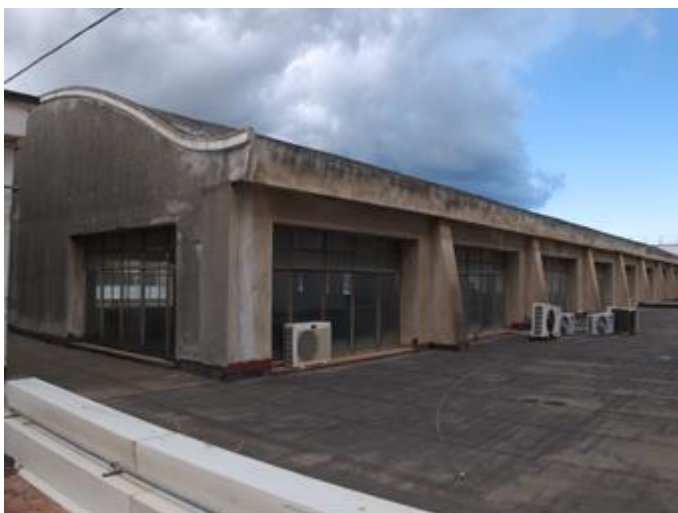
L'Area Tecnica e Patrimonio Immobiliare dell'Università degli Studi di Palermo ha quindi redatto, il presente progetto in cui si prevede l'esecuzione degli interventi necessari per il risanamento ed il ripristino dei prospetti del capannone EX DISEG. Il progetto prevede anche il ripristino dei manti di copertura del corpo di fabbrica interessati da fenomeni di infiltrazione. Anche gli infissi metallici presentano un notevole degrado, con corrosione degli elementi che li compongono, pertanto, se ne prevede la sostituzione.

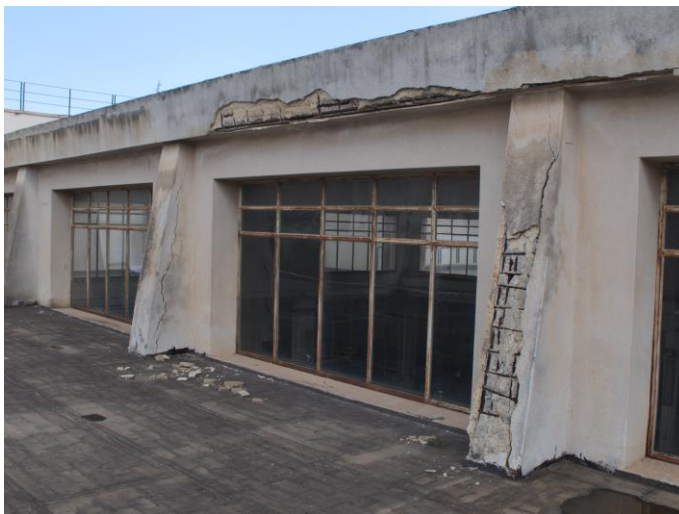
Alcuni pilastri e le travi sommitali a sostegno della volta di copertura presentano gravi fenomeni di dissesto e/o degrado determinato dall'insorgere della corrosione nelle armature, che ha comportato un incremento delle tensioni circonferenziali in corrispondenza delle barre con conseguente espulsione dei copriferri in conglomerato cementizio.

- ampie porzioni di intonaco e di ricoprimenti in calcestruzzo crollati;
- corrosione delle barre di armatura con diminuzione delle aree metalliche che in alcuni casi al piano terra raggiunge il 30 %;
- riduzione dell'area resistente delle staffe che in qualche caso risultano interrotte.

Per i pilastrì che presentano un'importante configurazione di dissesto e/o degrado viene eseguito un intervento di consolidamento consistente nella realizzazione di una incamiciatura armata realizzata in cassero; l'intervento in particolare si articola nelle seguenti fasi:

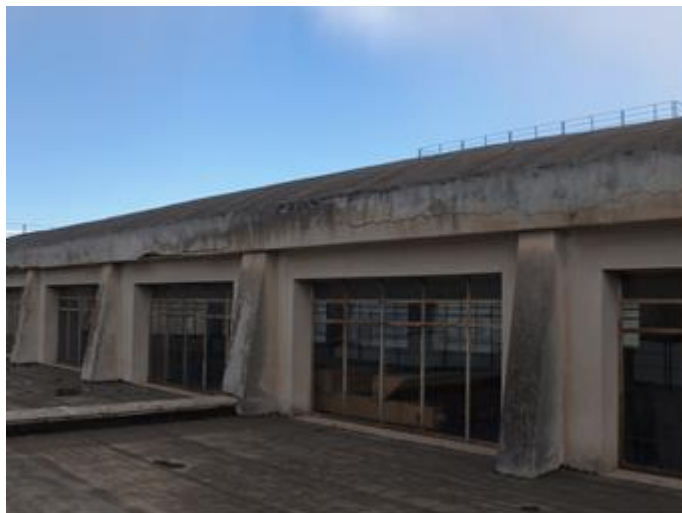
- macchie di umidità e muffe correlate al deposito di sostanze organiche;
- efflorescenze correlate alla formazione di sostanze saline;
- lesioni continue in corrispondenza degli attacchi delle murature di tamponamento con travi e pilastri;
- crollo di ampie superfici di intonaco in corrispondenza degli elementi in c.a. di facciata (travi e pilastri) con espulsione dei copriferri in cls e corrosione delle barre di armatura;

- lesioni e distacchi in corrispondenza dei telai in c.a. costituenti le partizioni degli infissi;
- corrosione di numerosi telai in ferro e delle ante degli infissi con in alcuni casi mal funzionamento dei sistemi di apertura e chiusura;
- rottura ed in qualche caso mancanza di vetri negli infissi.

- verifica delle proprietà resistenti ed adesive del traversato per l'individuazione delle zone ammalorate;
- asportazione delle parti di intonaco rinvenuto degradato sino al supporto in muratura;
- rifacimento del traversato, previa applicazione sulla muratura interessata di uno strato di rinzafo con malta bastarda;
- sostituzione e/o riparazione dei rivestimenti in marmo e in pietra ammalorati;
- pulizia di tutte le superficie di intonaco originarie ancora integre e dei rivestimenti in pietra ed in marmo esistenti con mezzi meccanici (spazzole ecc) e, ove necessario, secondo precise indicazioni impartite dalla D.L., con acqua nebulizzata a bassa pressione;
- applicazione di uno strato di tonachino ai silicati di potassio con granulometria, consistenza e colore analogo a quello esistente nelle zone da ripristinare;

- sostituzione degli infissi metallici con infissi in profilati di alluminio preverniciato con vetri stratificati.

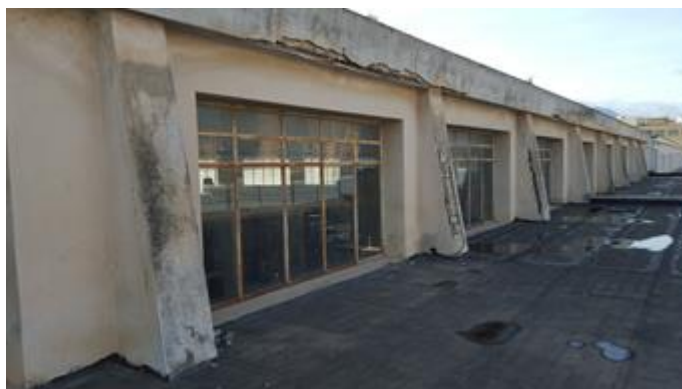
- in molti elementi strutturali il copriferro in calcestruzzo è insufficiente;
- il pessimo stato di conservazione delle colonne di scarico ha comportato un elevato grado di aggressione ambientale per infiltrazione di acque luride a cui sono stati sottoposti alcuni elementi in c.a. (pilastri con pluviali incorporati) ed alcuni campi di solai (coperture);
- assenza di giunti tecnici con gli edifici realizzati in adiacenza.

- carbonatazione del calcestruzzo e corrosione dei ferri d'armatura,
- infiltrazioni di acqua piovana dalle coperture, dai pluviali e da alcune tubazioni di scarico
- fenomeni di risalita capillare per le strutture in c.a. di piano terra.
