LAVORI DI MANUTENZIONE E DI RIPRISTINO DEI PROSPETTI
DELLA PRESIDENZA DELLA SCUOLA POLITECNICA
EDIFICIO 7 VIALE DELLE SCIENZE
LOTTO 1 - PROSPETTI AULA MAGNA E BIBLIOTECA

- PROGETTO ESECUTIVO -

RELAZIONE GENERALE

R. 01

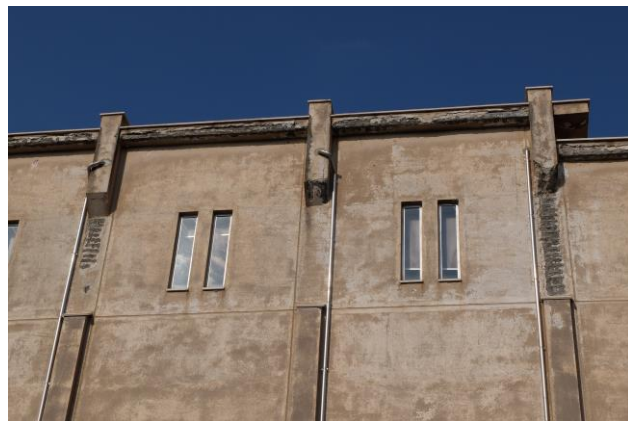
Le strutture presentano diffusamente gravi fenomeni di dissesto e/o degrado determinato dall’innescò della corrosione nelle armature, che ha comportato un incremento delle tensioni circonferenziali in corrispondenza delle barre con conseguente espulsione del copriferro in conglomerato cementizio.

In particolare si sono riscontrati i seguenti fenomeni di dissesto:

- ampie porzioni di intonaco e di ricoprimenti in calcestruzzo crollati;
- corrosione delle barre di armatura con diminuzione della sezione originaria
- riduzione dell’area resistente delle staffe che in qualche caso risultano interrotte.

Per i pilastri di piano terra che presentano un'importante configurazione di dissesto e/o degrado viene eseguito un intervento di consolidamento consistente nella realizzazione di una incamiciatura armata realizzata in cassero; l'intervento in particolare si articola nelle seguenti fasi:

Per i pilastri in c.a. di prospetto ed i pilastri interni lievemente degradati, per la ricostituzione dei copriferrì ed ai fini della curabilità, si realizza uno strato di malta reoplastica applicata a spruzzo e/o a cazzuola secondo le seguenti fasi di lavoro:

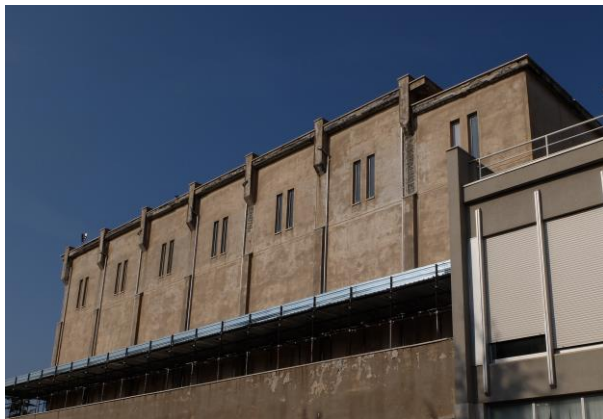
Le travi maggiormente degradate risultano essere quelle di prospetto a sostegno dei solai di

copertura in cui si evidenziano ammaloramenti analoghi a quelli riscontrati nei pilastri con una minore riduzione percentuale delle sezioni di armatura ed una minore profondità di carbonatazione; la qualità del calcestruzzo è paragonabile a quella dei pilastri.

L'intervento di ripristino esteso alle travi interessate da fenomeni di degrado di lieve entità (fessurazioni dei copriferrì con ridotta corrosione delle barre di armatura) si articolerà nelle fasi di seguito riportate :

- demolizione degli intonaci applicati sulle travi;
- asportazione del calcestruzzo degradato e/o carbonatato;
- bocciardatura delle superfici in calcestruzzo;
- pulitura con acqua calda a pressione e mezzi meccanici (spazzole, lime palette flex ecc) delle barre di armatura rinvenute;
- disposizione di rete elettrosaldata ϕ 5 di maglia 10 x 10 cm a contenimento dello strato di malta reoplastica da disporre sulle facce delle travi, adeguatamente ancorata all'elemento trattato;
- abbondante bagnatura delle superfici di supporto;
- formazione di incamiciatura in malta reoplastica sulle superfici delle travi;
- abbondante bagnatura durante la stagionatura.

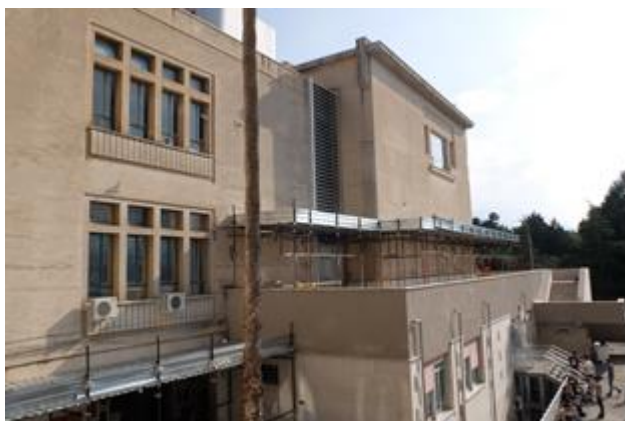
Negli elementi bugnati realizzati con intonaci di grosso spessore ed applicati all'esterno dei parapetti in c.a., si evidenziano numerose zone interessate da fessurazioni, con distacchi delle bugne ed espulsione dei copriferri in calcestruzzo.

- demolizione delle bugne di intonaco e delle parti labilizzate e/o carbonatate di calcestruzzo;
- bocciardatura delle superfici in calcestruzzo ancora integre sino a realizzare asperità non inferiori a 5 mm;

- pulitura con acqua calda a pressione e mezzi meccanici (spazzole, lime palette flex ecc) delle barre di armatura rinvenute;
- sistemazione di rete elettrosaldata zincata ϕ 3 maglia 5x5 cm opportunamente distanziata dal supporto;

- sistemazione di casseri in legno con listelli applicati contro getto per ricreare il disegno geometrico originario del paramento esterno dei parapetti;

- getto di betoncino confezionato in cantiere con idonei additivi tipo colabile;
- abbondante bagnatura durante la stagionatura;
- applicazione di uno strato di rinzafo in malta cementizia dato fresco su fresco;

- realizzazione delle nuove bugne con intonaco di tipo tradizionale avente spessore non superiore a 3 cm;
- applicazione dello strato finale di tonachino ai silicati di potassio di spessore non inferiore a 5 mm.

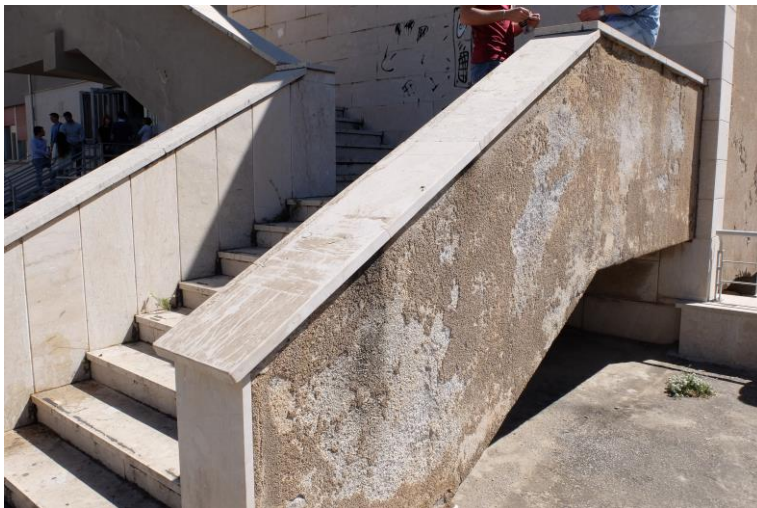
- macchie di umidità e muffe correlate al deposito di sostanze organiche;
- efflorescenze correlate alla formazione di sostanze saline;
- lesioni continue in corrispondenza degli attacchi delle murature diOMPAGNO con travi e pilastri;
- crollo di ampie superfici di intonaco in corrispondenza degli elementi in c.a. di facciata (travi e pilastri) con espulsione dei copriferrì in cls e corrosione delle barre di armatura;
- lesioni e distacchi di intonaco in corrispondenza degli elementi in c.a. costituenti le partizioni degli infissi;
- degrado e dissesto degli avvolgibili in legno;
- corrosione di numerosi telai in ferro e delle ante degli infissi con, in alcuni casi, mal funzionamento dei sistemi di apertura e chiusura;
- rottura ed in qualche caso mancanza di vetri negli infissi.

- verifica delle proprietà resistenti ed adesive del traversato per l'individuazione delle zone ammalorate;
- asportazione delle parti di intonaco rinvenuto degradato sino al supporto in muratura;
- rifacimento del traversato, previa applicazione sulla muratura interessata di uno strato di rinzaffo con malta bastarda;
- sostituzione e/o riparazione dei rivestimenti in marmo e in pietra ammalorati;
- pulizia di tutte le superfici di intonaco originarie ancora integre e dei rivestimenti in pietra ed in marmo esistenti con mezzi meccanici (spazzole ecc) e, ove necessario, secondo precise indicazioni impartite dalla D.L., con acqua nebulizzata a bassa pressione;
- applicazione di uno strato di tonachino ai silicati di potassio con granulometria, consistenza

- sostituzione e/o riparazione degli avvolgibili e dei cassonetti in legno;
- sostituzione degli infissi metallici con infissi in profilati di alluminio preverniciato a taglio
