LAVORI DI MANUTENZIONE E DI RIPRISTINO DEI PROSPETTI  
DELLA PRESIDENZA DELLA SCUOLA POLITECNICA  
EDIFICIO 7 VIALE DELLE SCIENZE

- Lotto 2 -

- PROGETTO ESECUTIVO -

RELAZIONE GENERALE

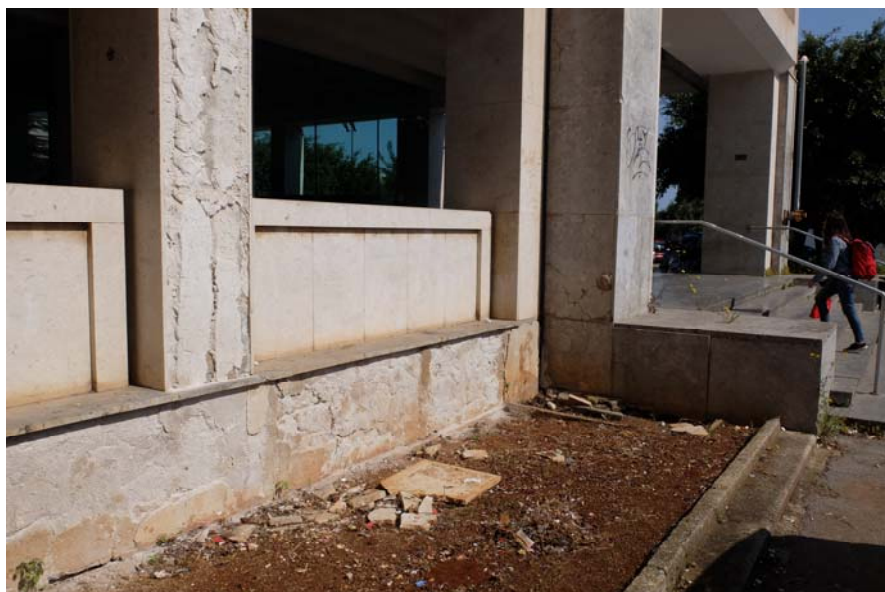
Le strutture presentano diffusamente gravi fenomeni di dissesto e/o degrado determinato dall’innescò della corrosione nelle armature, che ha comportato un incremento delle tensioni circonferenziali in corrispondenza delle barre con conseguente espulsione del copriferro in conglomerato cementizio.

- ampie porzioni di intonaco e di ricoprimenti in calcestruzzo crollati;
- corrosione delle barre di armatura con diminuzione della sezione originaria
- riduzione dell'area resistente delle staffe che in qualche caso risultano interrotte.

Per i pilastri di piano terra che presentano un'importante configurazione di dissesto e/o degrado viene eseguito un intervento di consolidamento consistente nella realizzazione di una incamiciatura armata realizzata in cassero; l'intervento in particolare si articola nelle seguenti fasi:
