## LAVORI DI RISTRUTTURAZIONE E ADEGUAMENTO IMPIANTISTICO DELL'AULA MAGNA "PROF. S. FURNARI", SITA NEL PLESSO DI UROLOGIA DELLA SCUOLA DI MEDICINA E CHIRURGIA

PROGETTO ESECUTIVO

RELAZIONE TECNICA E  
DOCUMENTAZIONE FOTOGRAFICA

data Aprile 2020

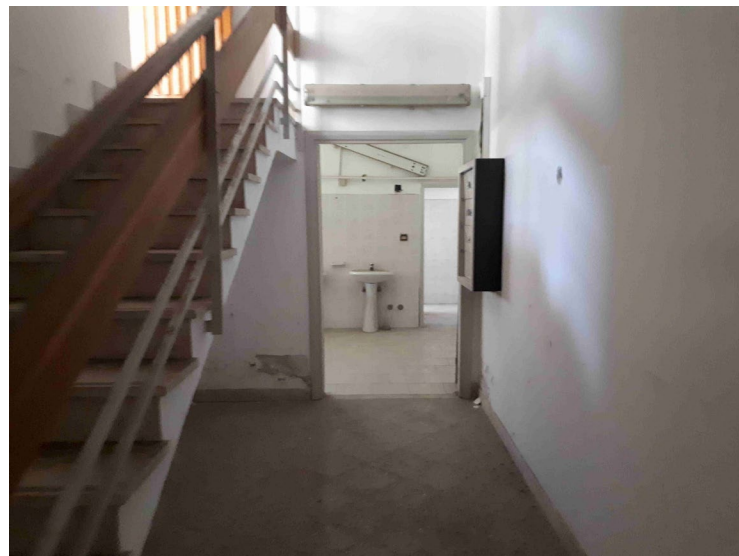
Si evidenzia che tali WC sono accessibili percorrendo la rampa di scale posta dinanzi l'ingresso principale dell'aula a quota +0.80 m; pertanto tali WC non potranno essere in alcun modo fruibili da portatori di handicap.

*Immagine dalla zona di accesso ai WC a quota -1.40m*

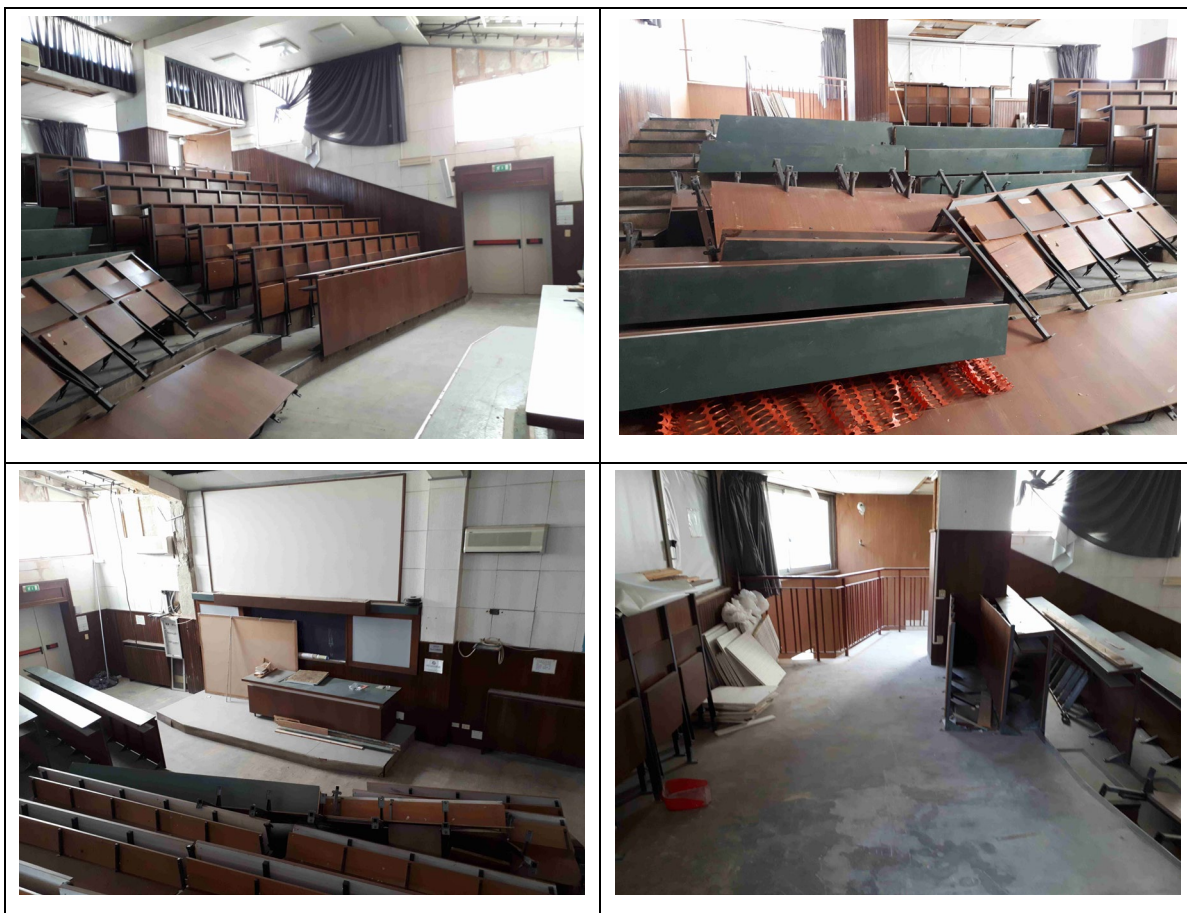
Come accennato in precedenza, l'aula S. Furnari presenta avanzato degrado sia nelle pavimentazioni, nelle pannellature delle pareti, nei controsoffitti, negli intonaci nonché negli elementi di arredo.

Per quanto concerne invece le pavimentazioni dell'aula queste sono realizzate in gomma e presentano, nella superficie, abrasioni varie e macchie dovute principalmente al cattivo uso ed alla mancanza di manutenzione. Le pavimentazioni nell'area di ingresso al piano rialzato a quota +0.80 m sono in marmo, come in marmo sono rivestite tutte e tre le rampe di scale. Al piano seminterrato (zona WC e disimpegni) le pavimentazioni sono in piastrelle di ceramica, anch'esse in pessimo stato di conservazione.

Le pareti dell'aula sono rivestite in legno per un'altezza di circa 1.80 m e con pannellature in fibra minerale per la restante parte sino al soffitto. Anche il soffitto è rivestito con pannellature fonoassorbenti. Si fa presente che tali rivestimenti, oltre a essere in pessimo stato di conservazione, presentano gravi problematiche dal punto di vista dell'antincendio.

Si fa presente che l'aula è stata interessata da cospicue e prolungate infiltrazioni d'acqua provenienti dalle coperture, arrestate mediante un recente intervento di manutenzione del manto

impermeabilizzante. Tali infiltrazioni hanno innescato ampi fenomeni di degrado nelle finiture ed in alcuni elementi primari in c.a. (solai e travi).

- Dismissione e sostituzione della pavimentazione in gomma;
- Smontaggio del rivestimento in legno delle pareti e delle pannellature fonoassorbenti e successiva fornitura e installazione di nuove pannellature in legno nelle pareti;
- Rimozione e sostituzione del controsoffitto esistente;
- Sostituzione degli infissi in ferro e dei serramenti attualmente esistenti ed ormai obsoleti con infissi in alluminio a taglio termico dotati di vetro camera stratificato, del tipo basso-emissivo e selettivo in modo da evitare in fase invernale la dispersione dell'energia termica interna dell'aula e tali da riflettere verso l'esterno, durante la stagione estiva, una grossa percentuale della radiazione solare incidente sui vetri, senza peraltro ridurne in modo sensibile la trasmissione luminosa;
- Rimozione degli arredi esistenti non più utilizzabili e sostituzione con nuovi elementi.

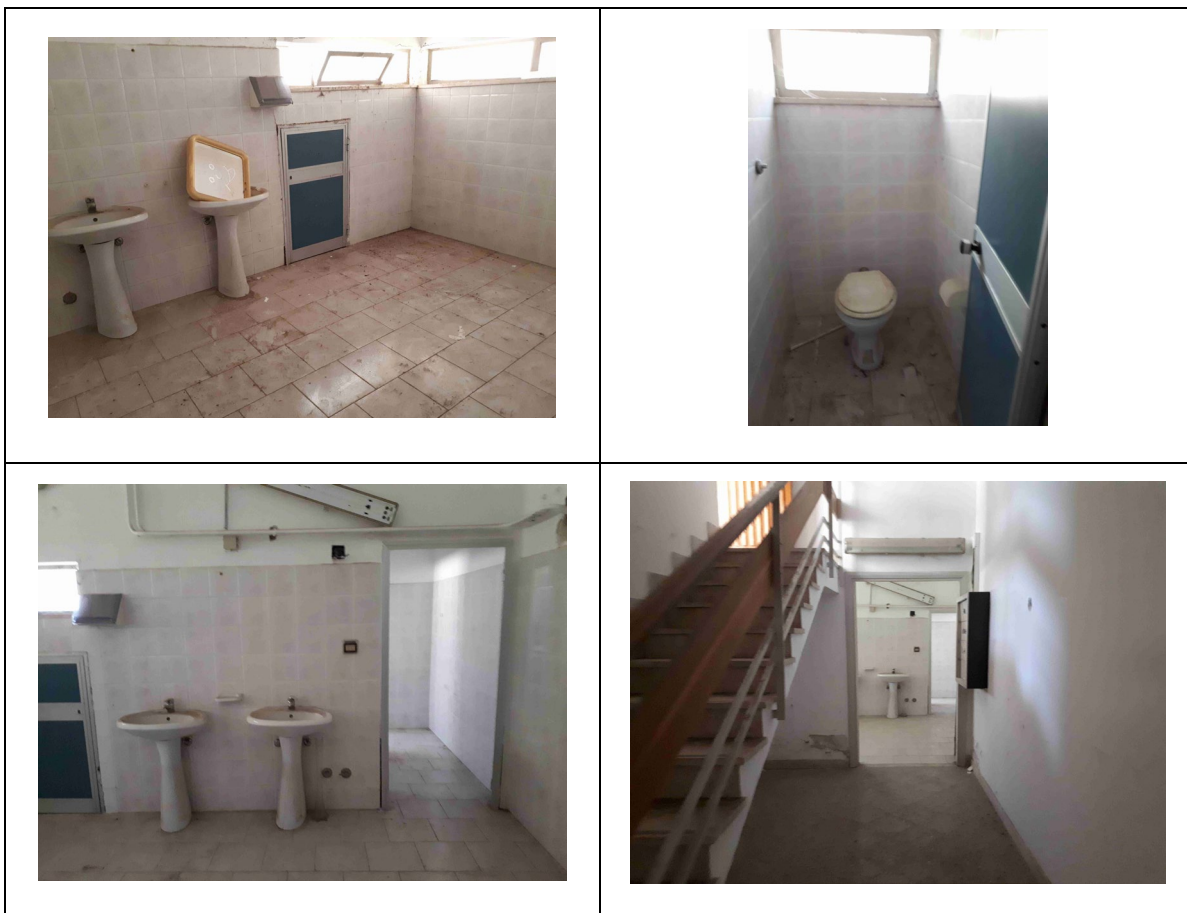
Tenuto conto della vetustà dei servizi igienici esistenti, posti al piano seminterrato a quota -1.40 m, occorre eseguire un intervento di rifacimento integrale di tutta la zona, nonché il potenziamento del loro numero attraverso la realizzazione di un nuovo blocco WC, da realizzare al piano rialzato nella nuova area da acquisire.

Infine si è potuto constatare la presenza di umidità di risalita e di umidità proveniente dalle pareti controterra in tutta l'area del seminterrato, che ha originato la presenza di macchie, rigonfiamenti ed il distacco dall'intonaco di sottofondo, nonché determinato ampi fenomeni di degrado/dissesto in diversi elementi strutturali in c.a. (travi, pilastri e solai).

Di seguito la documentazione fotografica dei servizi igienici al piano semiinterrato.

- Demolizione e rifacimento integrale dei locali igienici posti al piano seminterrato a quota -1.40 m;
- Riconfigurazione di alcuni ambienti di piano rialzato e creazione di nuovi WC per disabili;
- Realizzazione di una rampa esterna in acciaio che conetterà direttamente il piano rialzato dell'aula (quota +1.40 m) con il piazzale esterno prospiciente il Viale delle Patologie.

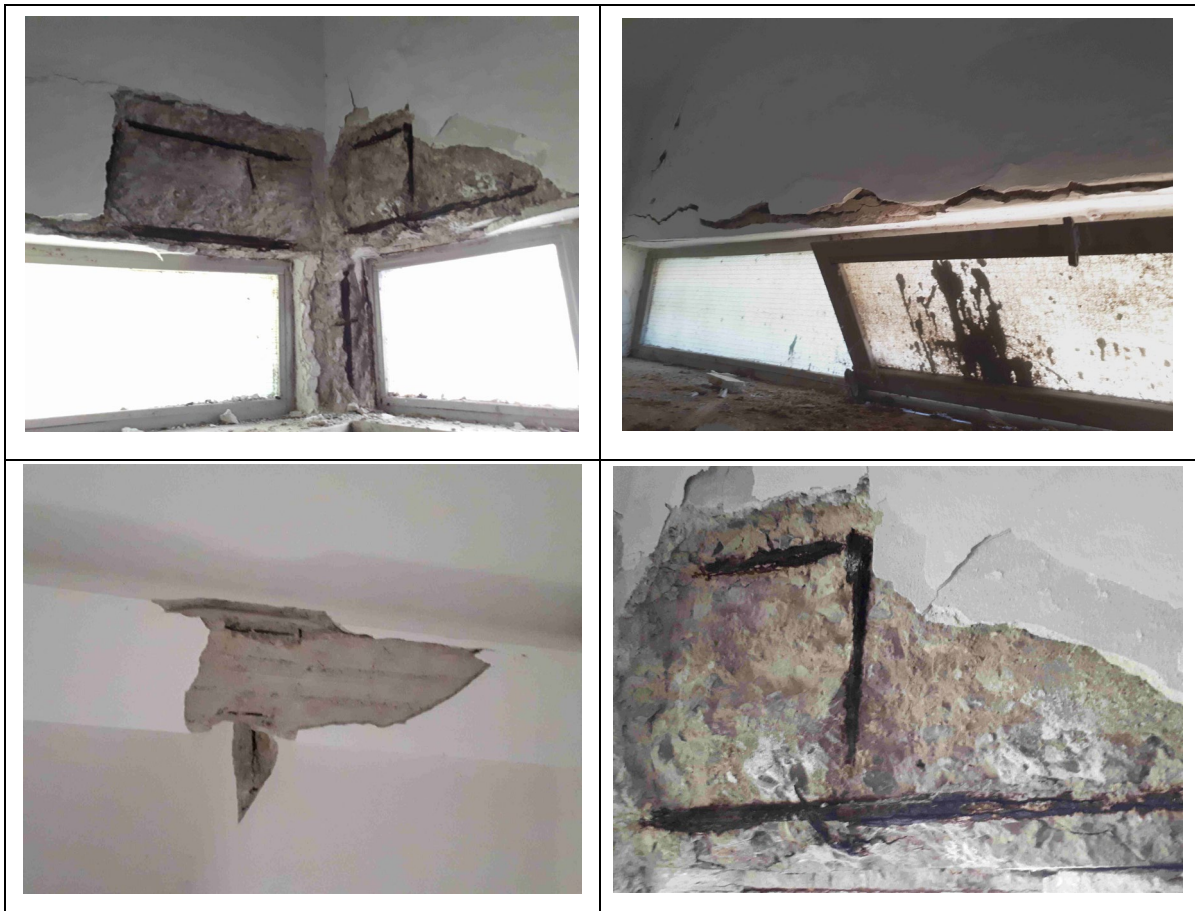
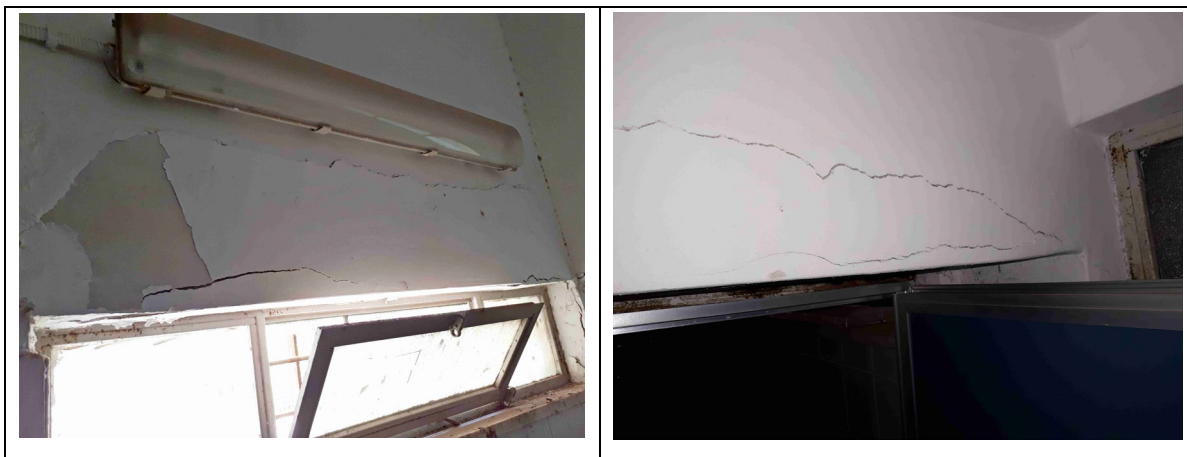
Sia al piano seminterrato, nella zona WC, che al piano rialzato dell'aula si è potuto riscontrare in diversi elementi in c.a. (travi e pilastri) il distacco del copriferro in cls e degli intonaci, con avanzata corrosione delle armature affioranti, localmente si sono riscontrati apprezzabili riduzioni delle sezioni resistenti delle barre di armatura, nonché la presenza di alcune staffe rotte.

Di seguito alcune immagini riprese nella zona WC di piano seminterrato.

ragionevolmente affermare che il degrado delle strutture in c.a. è stato determinato essenzialmente dal fenomeno della carbonatazione e che il fenomeno di corrosione delle armature è accelerato a causa dell'elevata umidità dell'ambiente.

Tenuto conto dello stato di degrado - riscontrato in particolare al piano seminterrato del fabbricato - e delle risultanze delle indagini visive eseguite, con il presente progetto si intende procedere con il risanamento di buona parte delle strutture in c.a. presenti nelle pareti controterra di piano seminterrato dell'edificio.

Intervento di “**TIPO A**”: Incamiciatura armata con RES zincata strutturale e malta reoplastica applicata a spruzzo di spessore medio di circa 3/5 cm.

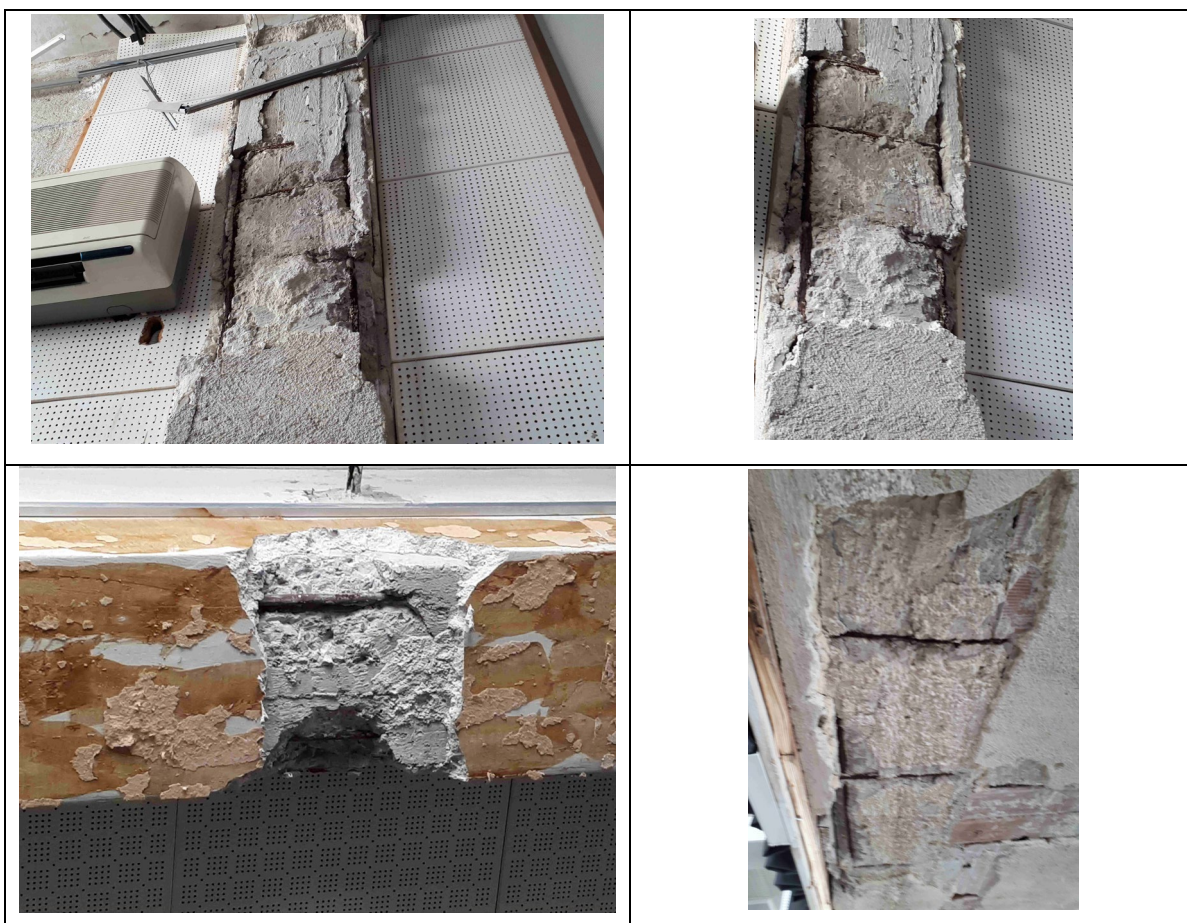
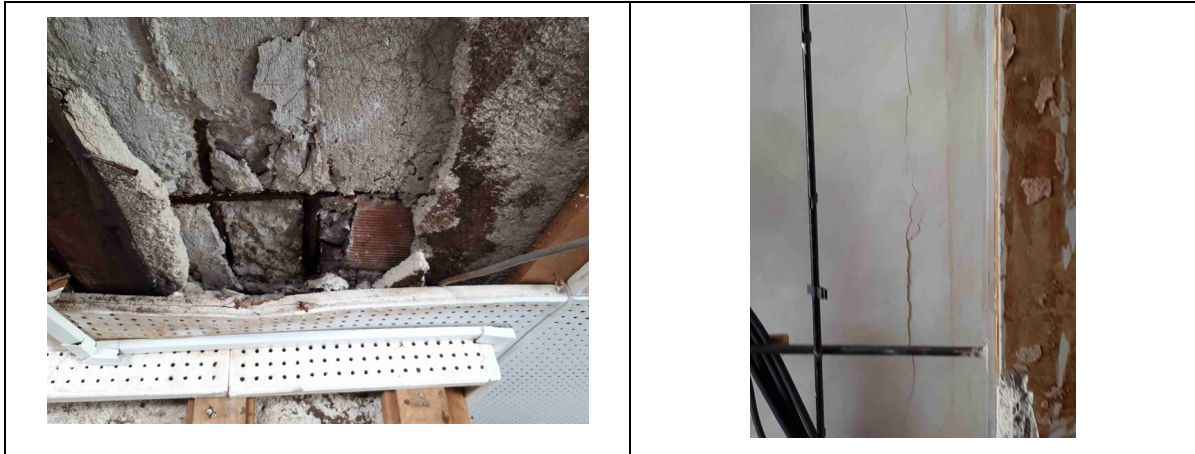
L'intradosso del solaio di copertura dell'aula presenta fenomeni di fessurazione con corrosione che interessa le nervature in c.a..

Di seguito alcune immagini di degrado delle strutture, emerse nella zona dell'aula, al piano rialzato.

Per le strutture portanti di piano rialzato, tenuto conto del loro minore stato di degrado, è stato invece previsto un intervento di ripristino di tipo corticale che sostanzialmente non varierà la sezione originaria degli elementi.

Intervento di “**TIPO B**”: Intervento di tipo corticale eseguito negli elementi strutturali che presentano un modesto degrado superficiale.

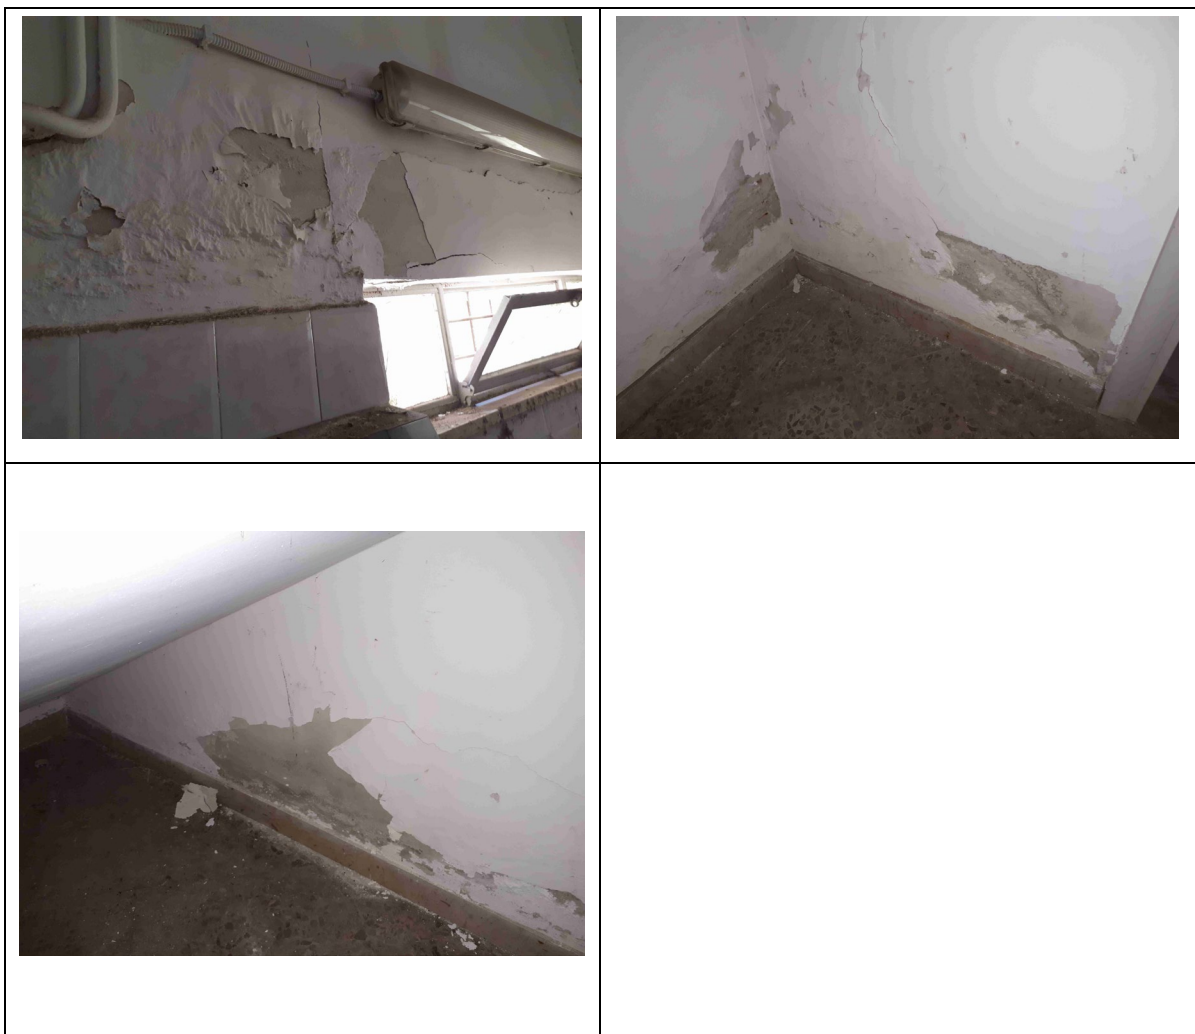
Le murature presentano, in particolare al piano semiinterrato, un grave stato di ammaloramento dell'intonaco, con lesioni, efflorescenze correlate alla formazione di sostanze saline, macchie di umidità e muffe correlate al deposito di sostanze organiche;

Di seguito la documentazione fotografica di piano seminterrato.

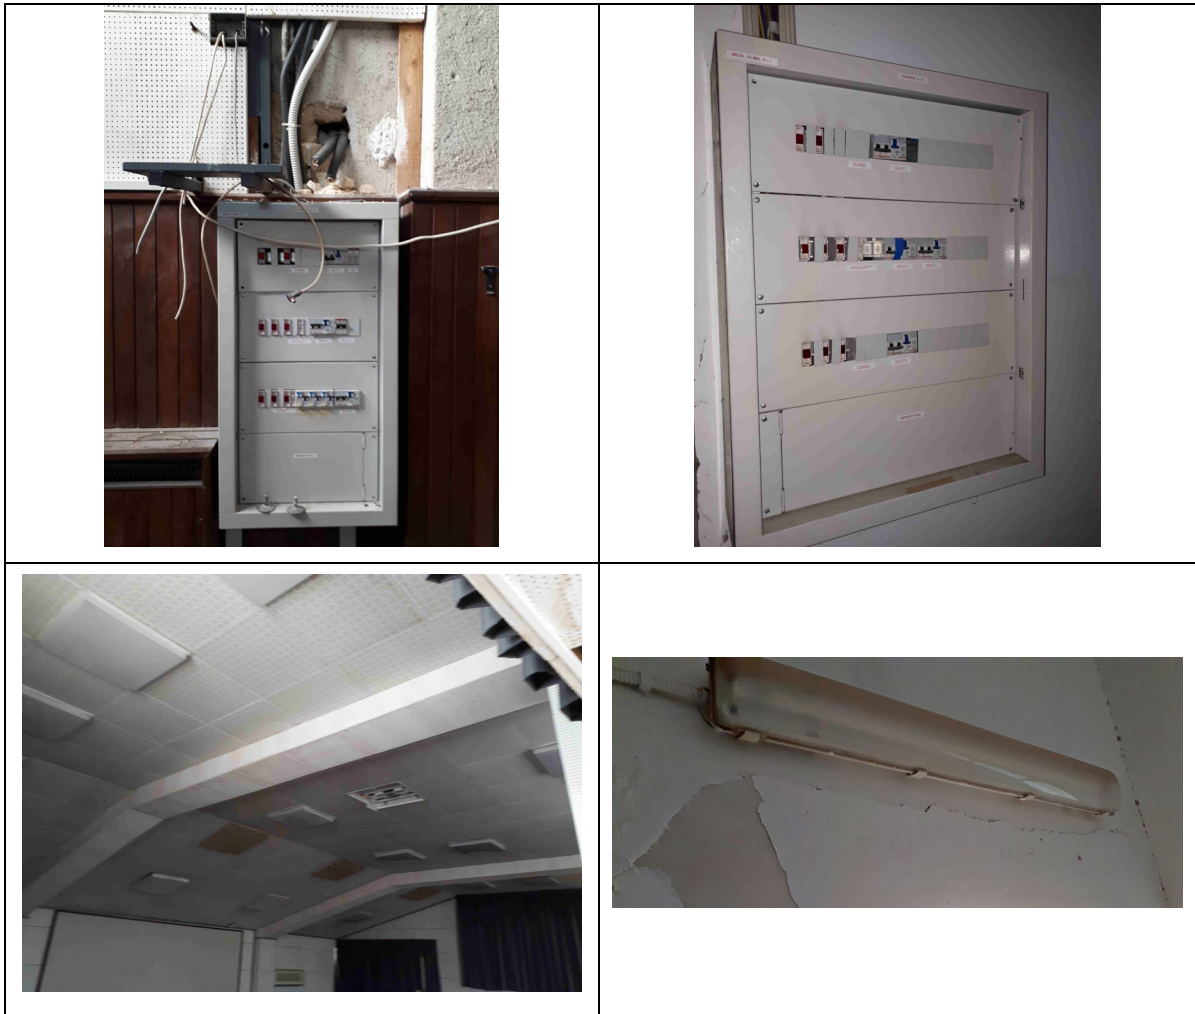
Gli impianti elettrici sono realizzati prevalentemente sottotraccia, ma nel corso degli anni, sono stati messi in opera cavi e canaline esterne poste all'interno delle pannellature laterali delle pareti ed all'interno dei controsoffitti. Gli apparecchi illuminanti dell'aula sono ancorati a soffitto ed a parete nella zona WC, entrambi gli impianti non sono a norma.

Pertanto, sia l'impianto elettrico che quello di illuminazione risultano fatiscenti, da dismettere nella loro interezza e rinnovare con nuovi impianti a norma.

Si prevede l'integrale rifacimento dell'impianto elettrico dell'aula, ed in particolare è previsto lo smontaggio dell'impianto elettrico esistente, costituito da linee elettriche che in modo disorganico si snodano lungo le pareti dell'aula senza un'adeguata schermatura dei cavi, in parte agli interruttori di comando posti in vicinanza della cattedra, in parte ai punti presa distribuiti all'interno dell'aula.
