LAVORI DI MANUTENZIONE DEI PROSPETTI DELL'EDIFICIO DI VIA ARCHIRAFI N. 36 PROSPETTI B - C - D - LOTTO 2 - COMPLETAMENTO

Relazione

Documentazione fotografica

Aggiornamento: Aprile 2020

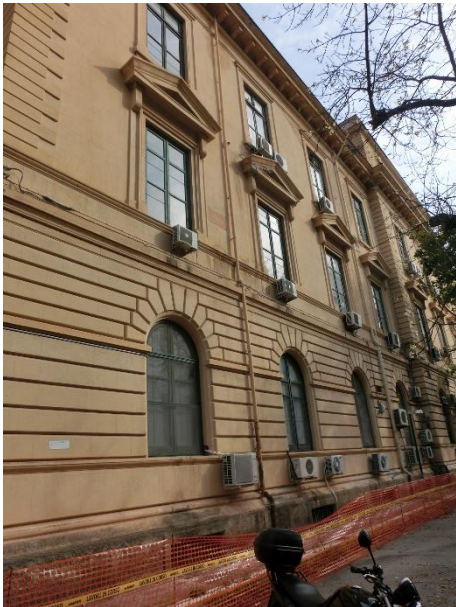
Visione d'insieme degrado muro con:

- Macchie di umidità con deposito di sostanze organiche e intonaco in fase di distacco lungo il basamento e nel muro;
- Presenza di cavi e tubazioni impropri;
- Presenza di unità di climatizzazione esterne.

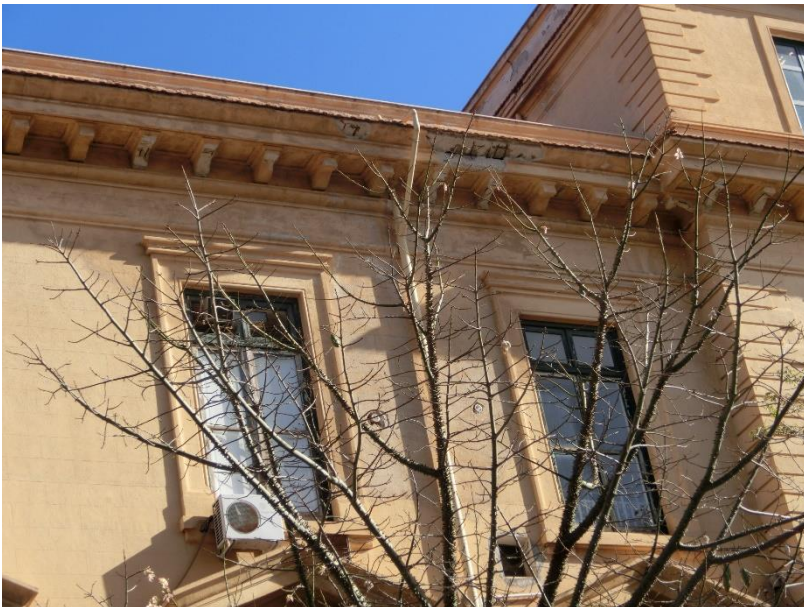
Degrado cornicione di coronamento con:

- Caduta dell'intero spessore di intonaco;
- Degrado di elementi in cemento armato
- Macchie di umidità con deposito di sostanze organiche e intonaco in fase di distacco anche nel muro d'attico

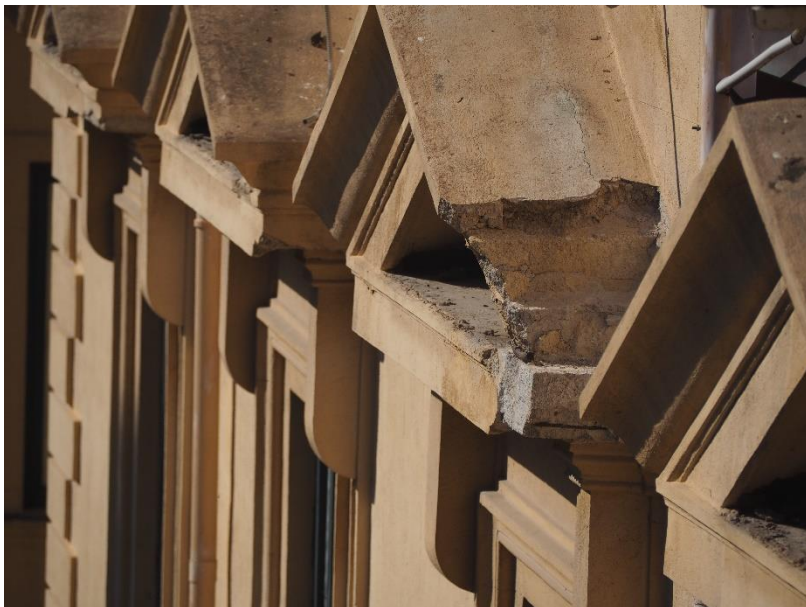
Dettaglio degrado timpano di coronamento infissi con:

- Caduta dell'intero spessore dell'intonaco;
- Distacco di segati di tufo della muratura di sostegno del timpano;
Degrado di elementi in cemento armato;
- Degrado di elementi in ferro;
- Macchie di umidità con deposito di sostanze organiche e intonaco in fase di distacco.

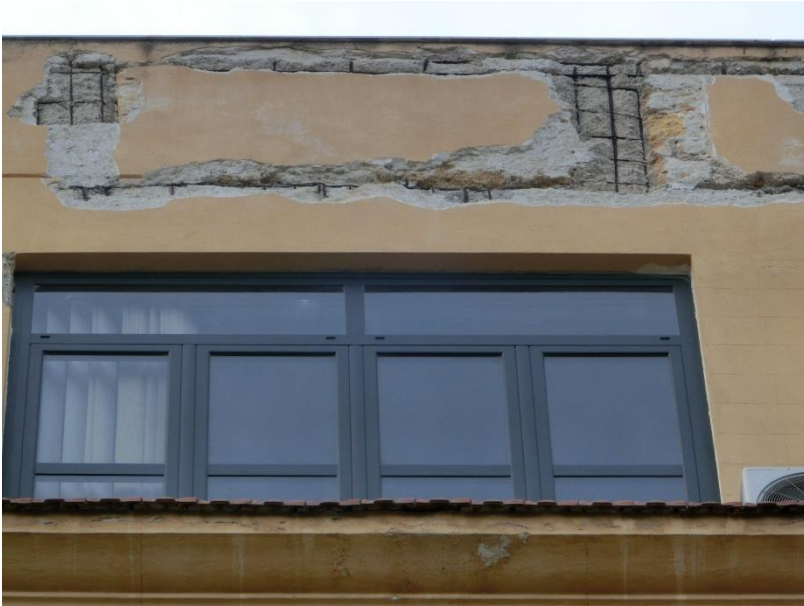
Dettaglio degrado muro d'attico con:

- Caduta dell'intero spessore di intonaco;
- Degrado di elementi in cemento armato;

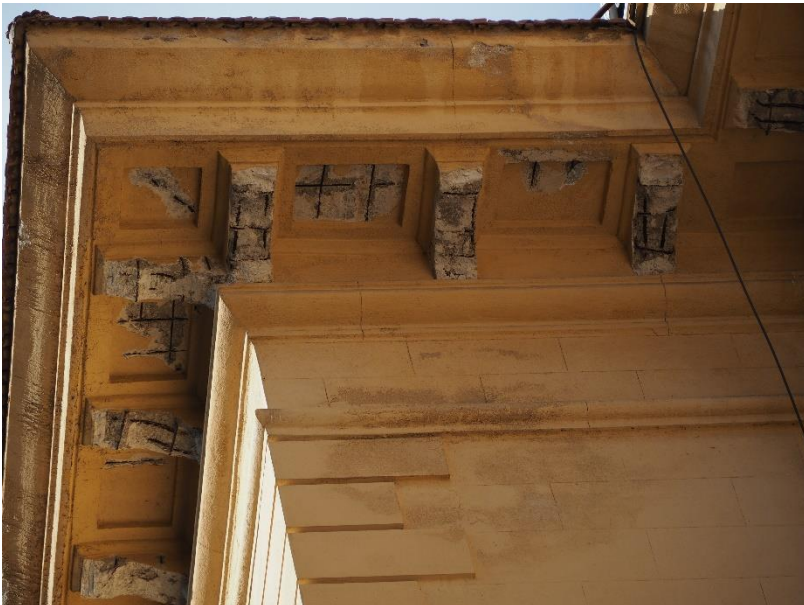
Dettaglio degrado cornicione con:

- Macchie di umidità con deposito di sostanze organiche e intonaco in fase di distacco
- Caduta dell'intero spessore di intonaco;
- Degrado di elementi in cemento armato;
- Macchie di umidità con deposito di sostanze organiche e intonaco in fase di distacco.

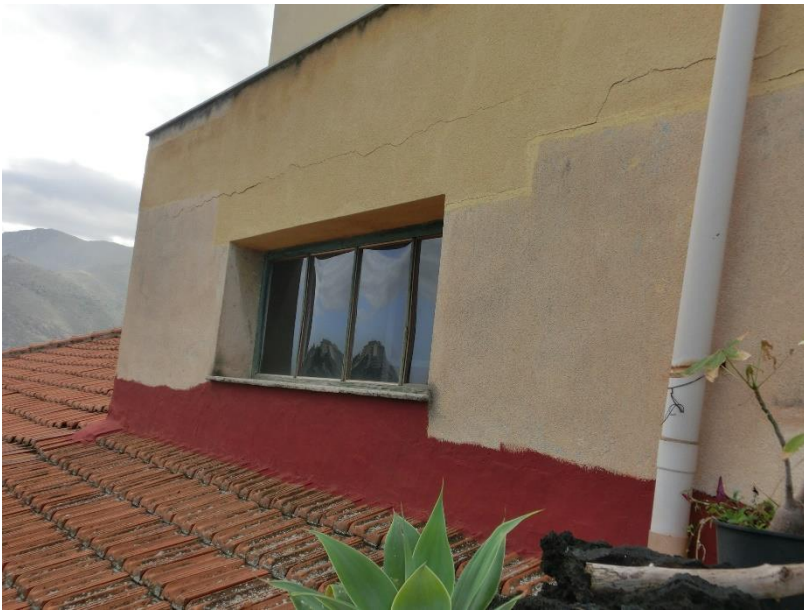
Dettaglio degrado muro con:

- Lesione orizzontale passante;
- Macchie di umidità con deposito di sostanze organiche e intonaco in fase di distacco;
- Finitura posticcia sovrapposta alla finitura originaria.

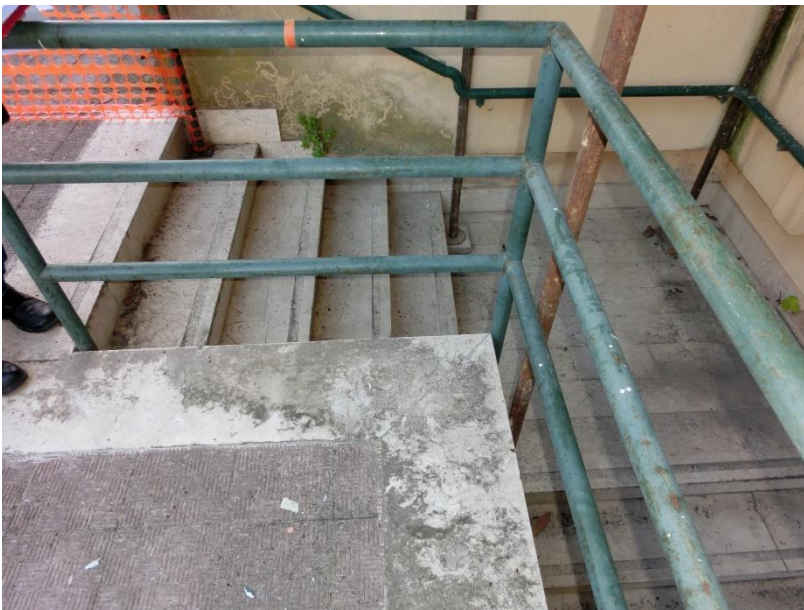
Visione generale degradi con:

- Macchie di umidità con deposito di sostanze organiche e intonaco in fase di distacco
- Inferriata ammalorata

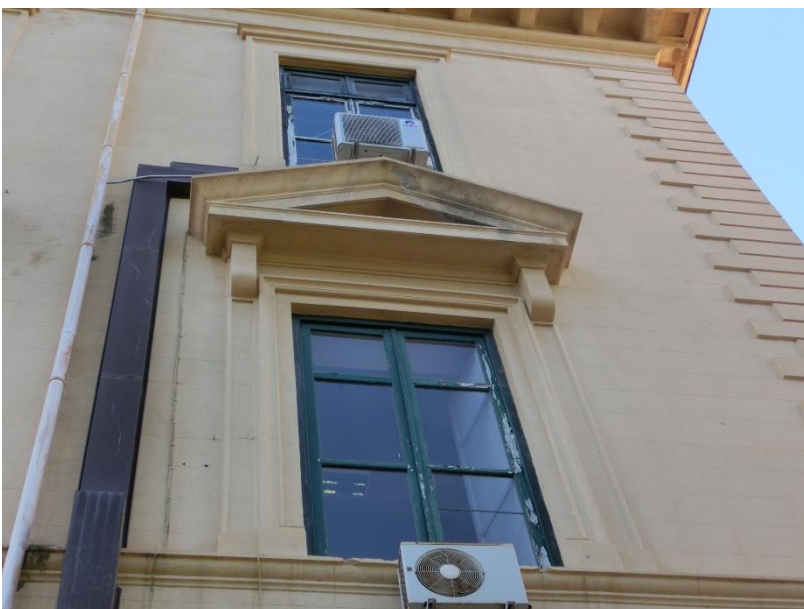
Dettaglio degrado timpano con:

- Macchie di umidità con deposito di sostanze organiche e intonaco in fase di distacco;
- Presenza di cavedio in metallo e pluviale esterni;
- Degrado infissi;
- Presenza di unità di climatizzazione esterna;

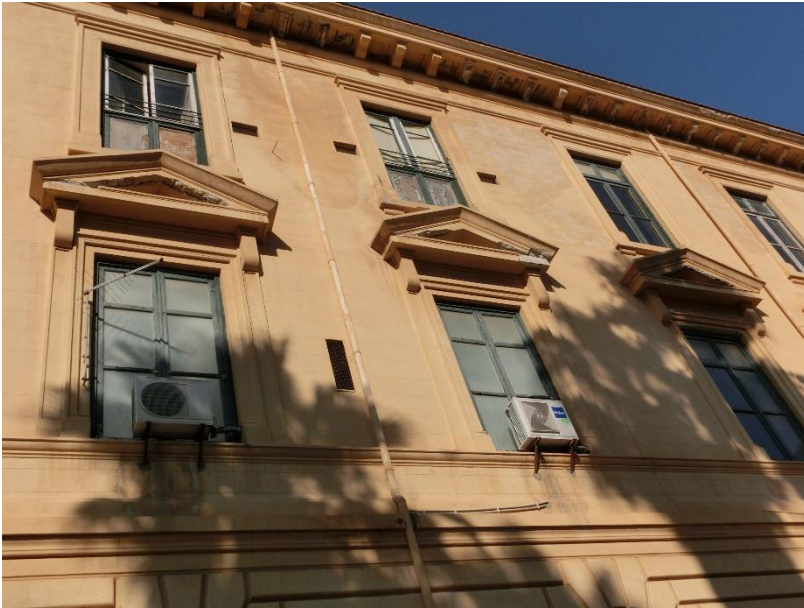
Visione d'insieme degradi con:

- Caduta dell'intero spessore dell'intonaco;
- Degrado di elementi in cemento armato nel cornicione di coronamento e nel timpano;
- Macchie di umidità con deposito di sostanze organiche e intonaco in fase di distacco nel muro
- Degrado infissi
- Presenza di unità di climatizzazione esterne.

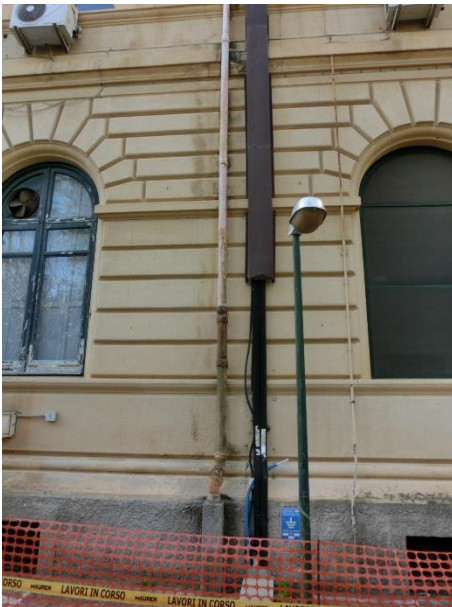
Degrado del basamento con:

- Macchie di umidità con deposito di sostanze organiche e intonaco in fase di distacco;
- Degrado infissi;
- Presenza di unità di climatizzazione esterna.

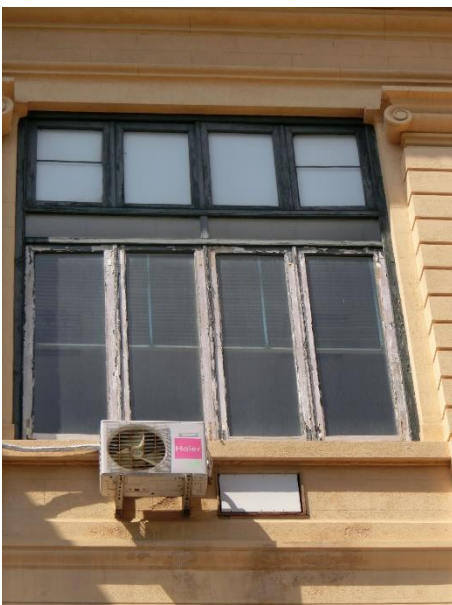
Dettaglio degrado di uno degli infissi caratterizzato da:

- Inadeguatezza della vetratura, tanto con riferimento alla sicurezza, che alla coibentazione;
- Inadeguata tenuta all'acqua piovana;
- Marciume di parti in legno;
- Esfoliazione dello strato di vernice e obsolescenza complessiva dell'infisso.

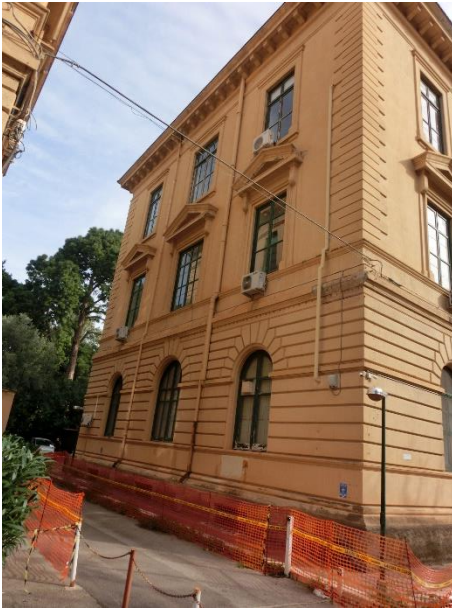
Visione di insieme degradi prospetto con:

- Macchie di umidità con deposito di sostanze organiche e intonaco in fase di distacco nel fascione del basamento e nel muro
- Presenza di cavi e tubazioni impropri;
- Presenza di unità esterne di climatizzazione.

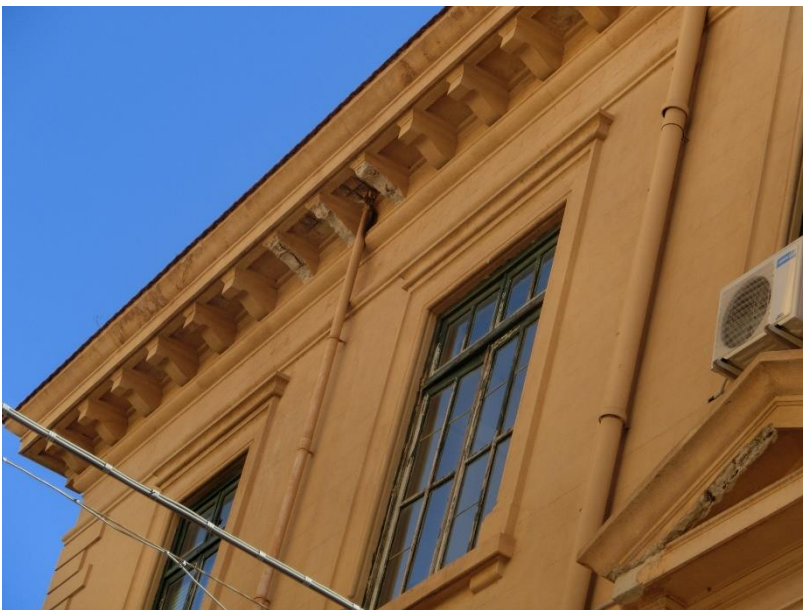
Dettaglio degrado cornice di coronamento con:

- Caduta dell'intero spessore dell'intonaco
- Degrado di elementi in cemento armato
- Macchie di umidità con deposito di sostanze organiche e intonaco in fase di distacco
- Presenza di unità esterne di climatizzazione
- Degrado infissi
- Degrado timpano con distacco di strati di intonaco

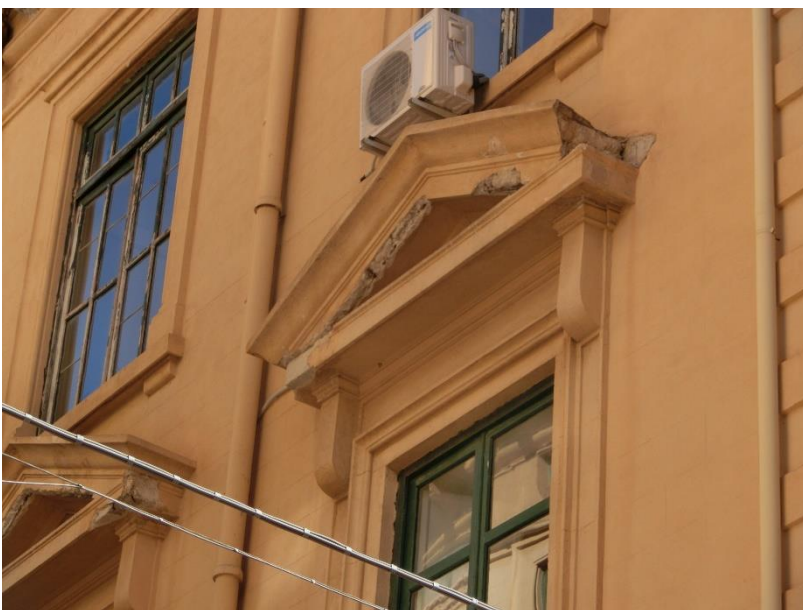
Dettaglio degrado timpano con:

- Caduta dell'intero spessore dell'intonaco
- Degrado di elementi in cemento armato
- Macchie di umidità con deposito di sostanze organiche e intonaco in fase di distacco
- Presenza di unità esterne di climatizzazione
- Presenza di pluviali esterni

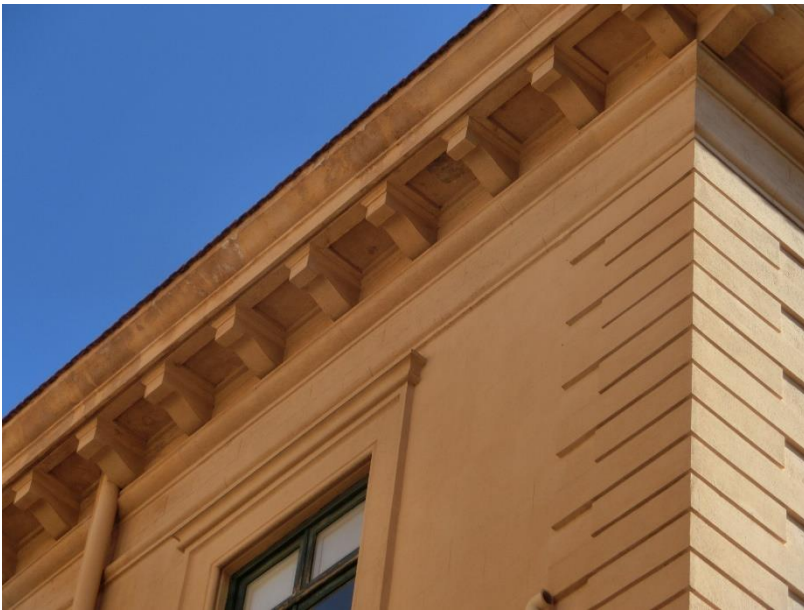
Dettaglio degrado cornice di coronamento con:

- Macchie di umidità con deposito di sostanze organiche e intonaco in fase di distacco
- Pluviale esterno

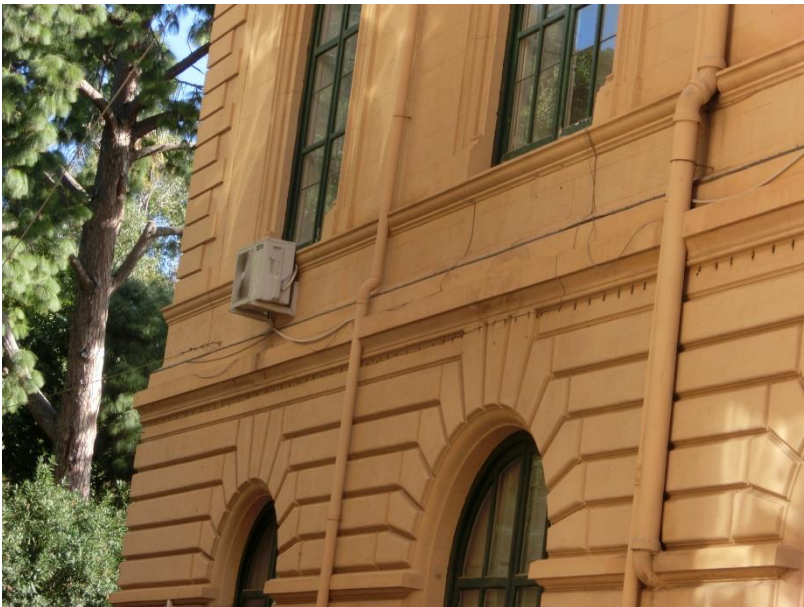
Dettaglio degrado muro con:

- Presenza di unità esterna di climatizzazione
- Presenza di cavi e tubazioni impropri;
- Macchie di umidità con deposito di sostanze organiche e intonaco in fase di distacco.

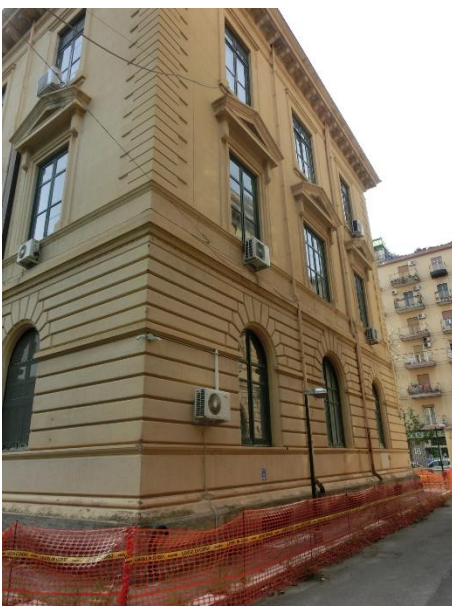
Degrado del basamento con:

- Macchie di umidità con deposito di sostanze organiche e intonaco in fase di distacco
- Presenza di unità esterna di climatizzazione

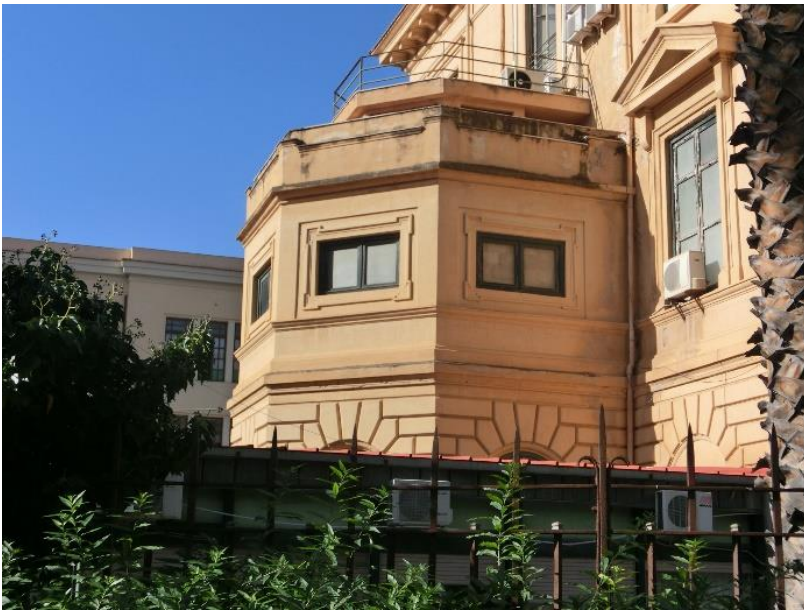
Degrado muro terminale con:

- Macchie di umidità con deposito di sostanze organiche e intonaco in fase di distacco;
- Presenza di patina biologica;
- Degrado infissi;
- Presenza di unità esterna di climatizzazione;
- Presenza di cavi e tubazioni improprie.

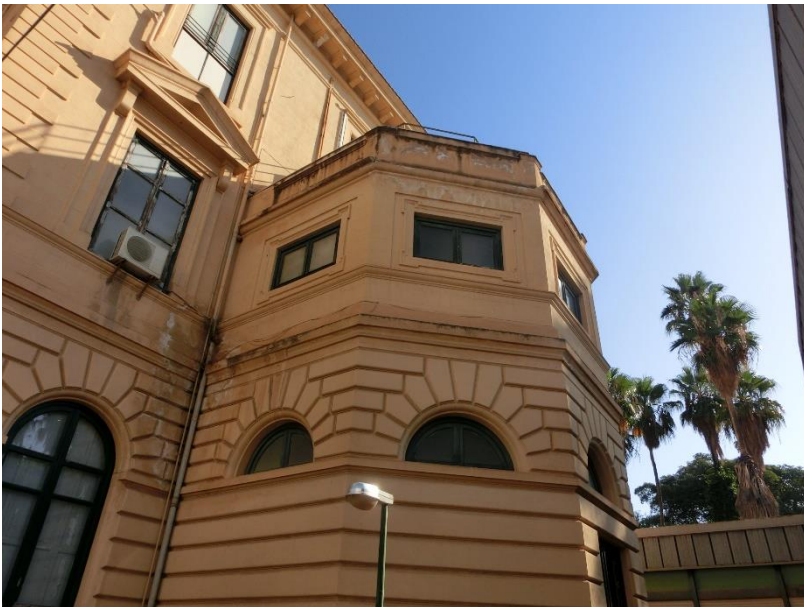
Dettaglio degrado muro con:

- Rigonfiamenti e microlesioni dell'intonaco;
- Caduta dell'intero spessore dell'intonaco;
- Presenza di unità esterna di climatizzazione;
- Macchie di umidità con deposito di sostanze organiche e intonaco in fase di distacco;
- Presenza di patina biologica;
- Degrado infissi.

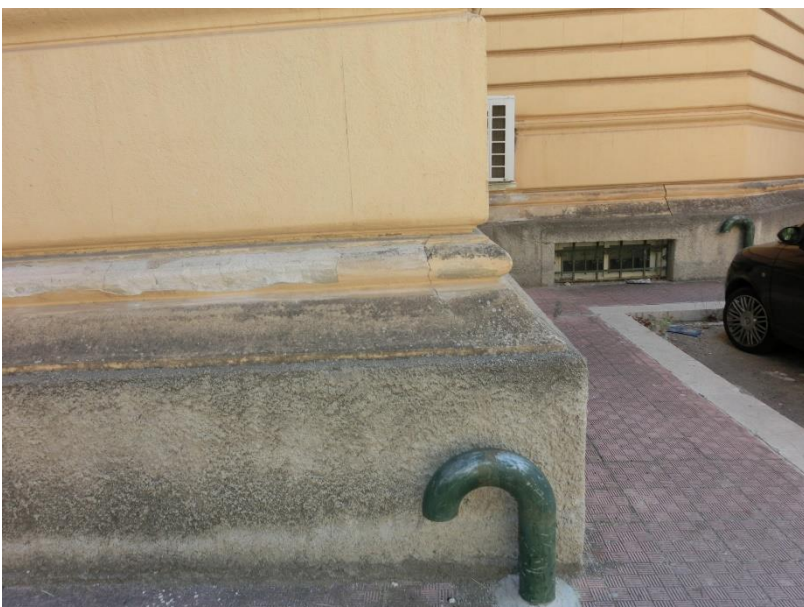
Dettaglio degrado basamento con:

- Macchie di umidità con deposito di sostanze organiche e intonaco in fase di distacco.

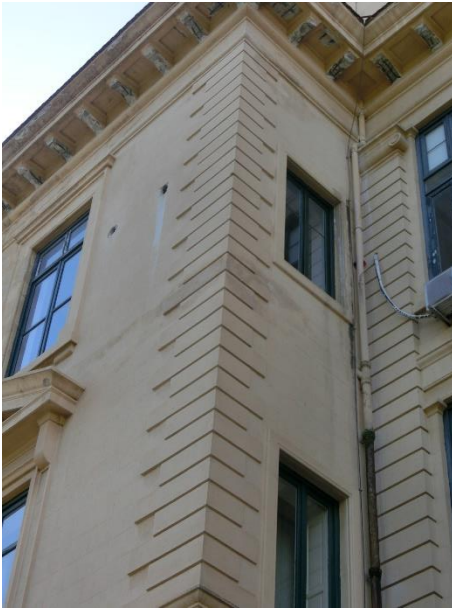
Visione d'insieme con:

- Macchie di umidità con deposito di sostanze organiche e intonaco in fase di distacco del cornicione;
- Degrado di elementi in cemento armato;
- Macchie di umidità con deposito di sostanze organiche.

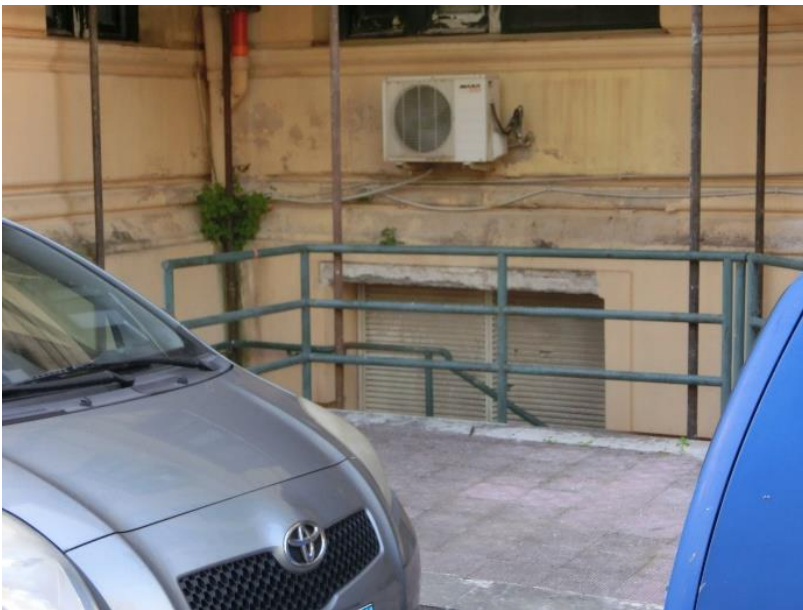
Dettaglio degrado basamento con:

- Macchie di umidità con deposito di sostanze organiche e intonaco in fase di distacco;
- Presenza di pluviale esterno;
- Presenza di vegetazione infestante.
