UNIVERSITA' DEGLI STUDI DI PALERMO

LAVORI DI MANUTENZIONE DEI PROSPETTI DELL'EDIFICIO DI VIA ARCHIRAFI N. 36 PROSPETTI B - C - D - LOTTO 2 - COMPLETAMENTO

Relazione tecnica illustrativa

Aggiornamento: Aprile 2020

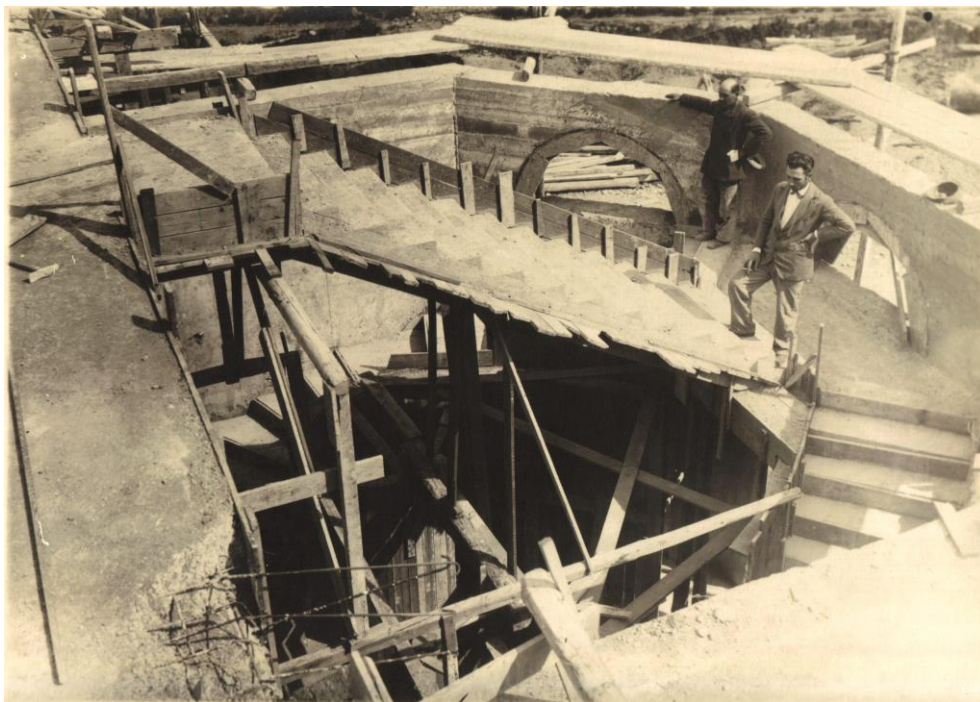
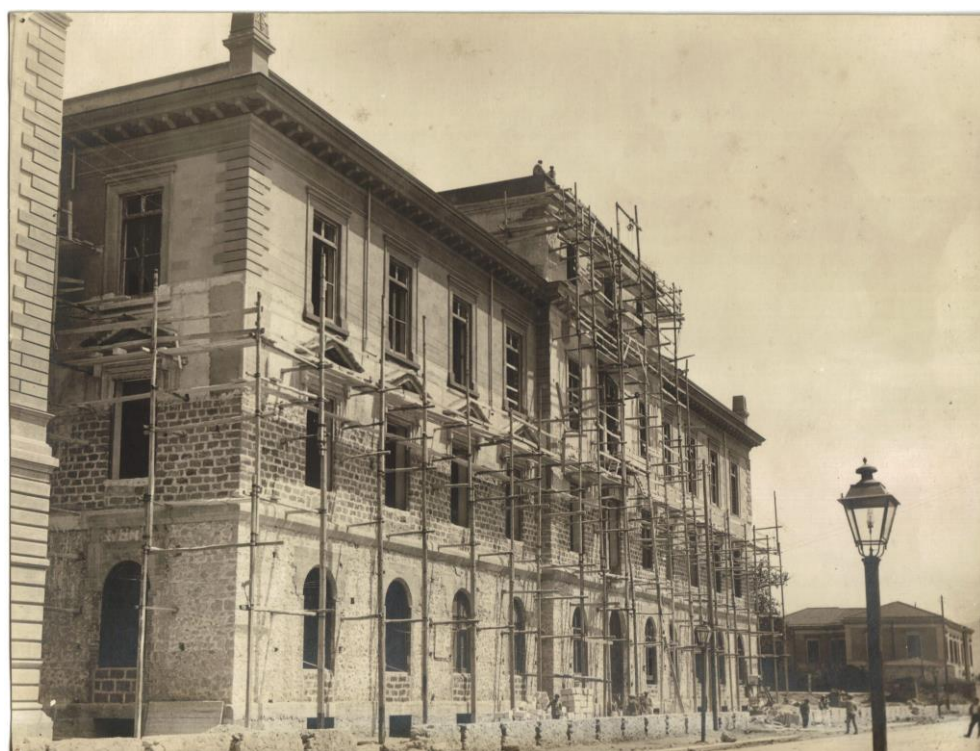
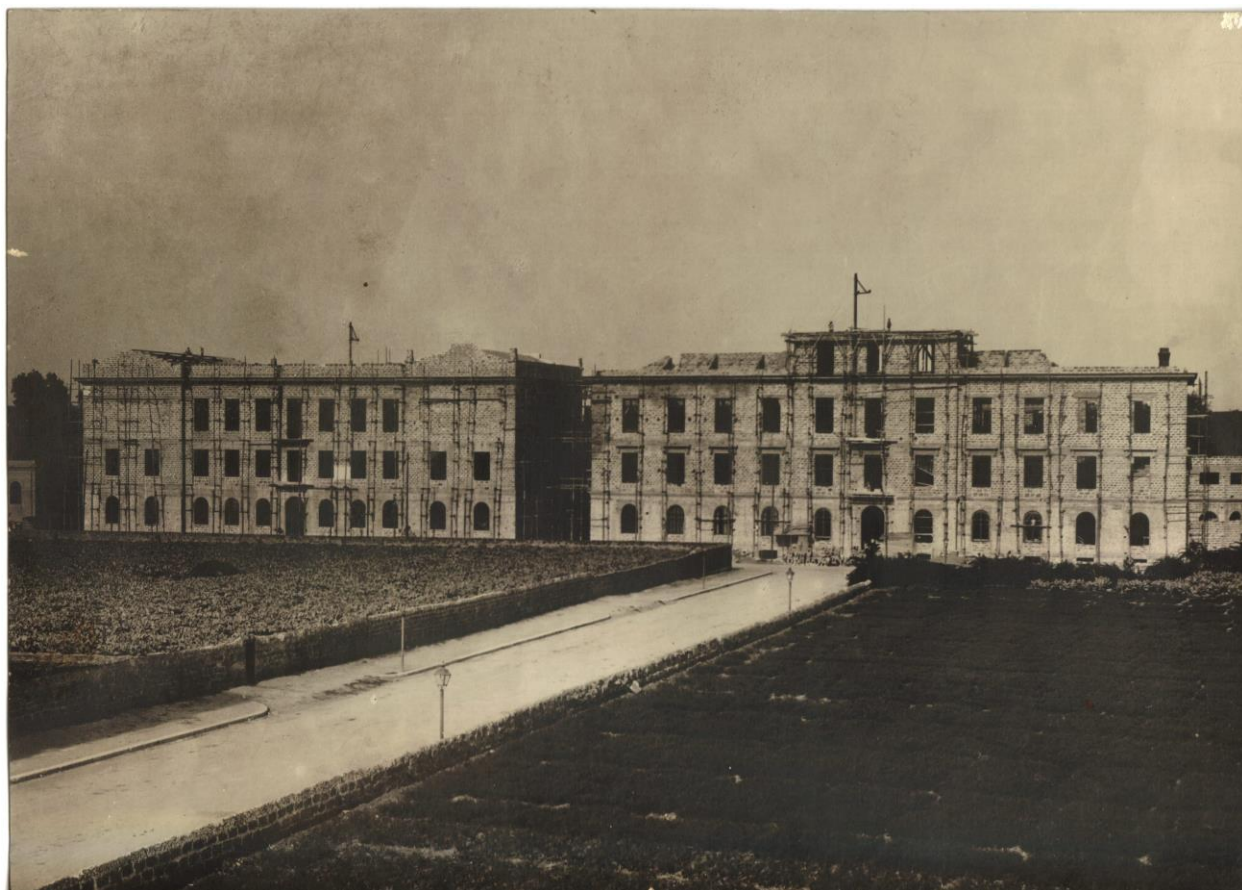
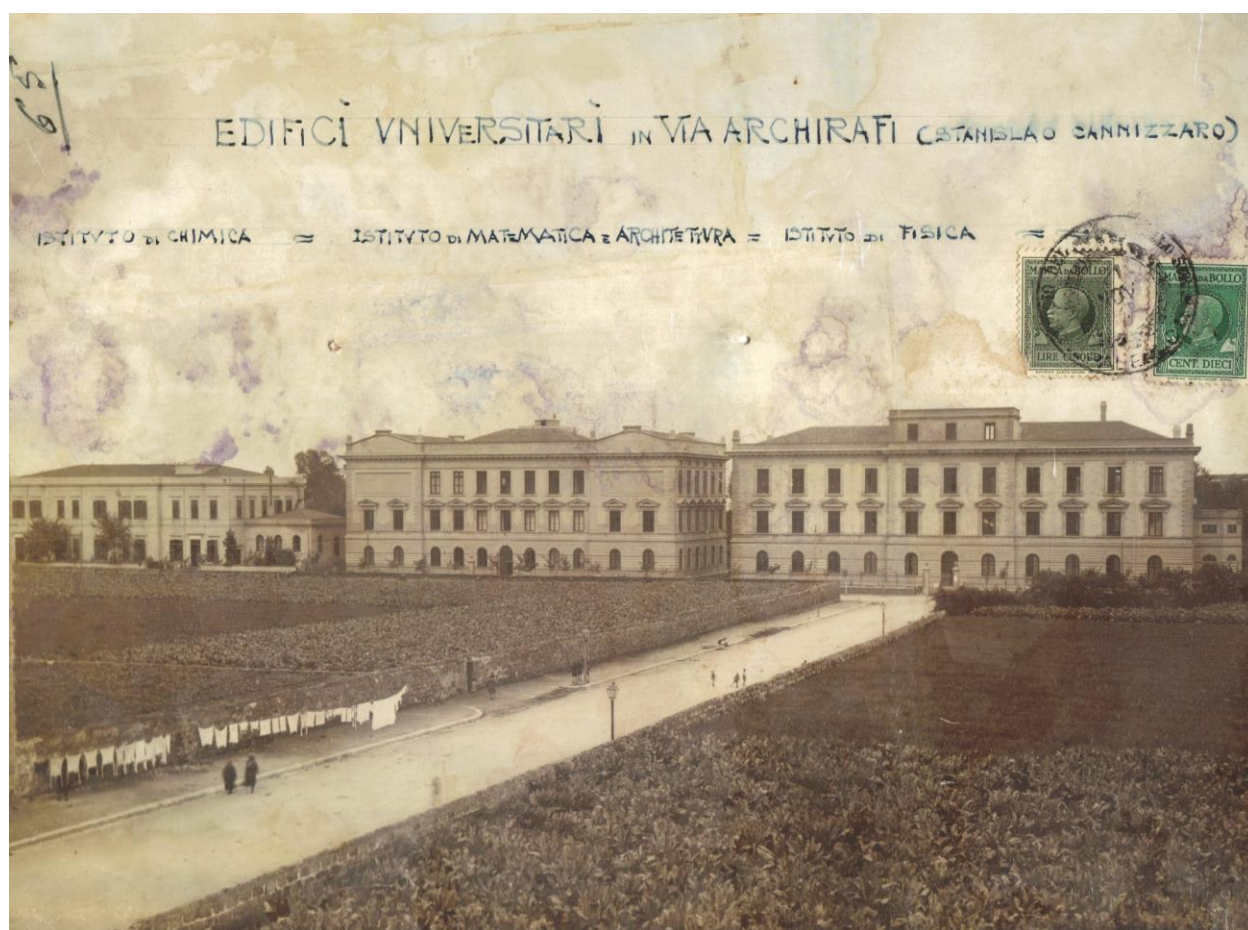
- Il principale fattore di criticità dell'edificio è da individuare nell'avanzato stato di degrado del cornicione di coronamento, realizzato, come si è detto, con abbondante utilizzo di calcestruzzo di cemento armato. L'avanzata ossidazione dei ferri di armatura, con ogni probabilità da tempo innescata da difetti di impermeabilizzazione delle parti aggettanti dello stesso cornicione, e il loro conseguente aumento di volume, ha determinato infatti il ripetuto evidenziarsi di lesioni dell'intonaco, che hanno reso necessari a più riprese interventi urgenti di rimozione delle porzioni pericolanti che, pur limitando il verificarsi di crolli e distacchi di materiali, non hanno certo posto rimedio al problema.

- Allo stesso modo, appaiono ossidati anche alcuni dei ferri di sostegno dei timpani di coronamento degli infissi del piano primo dell'edificio, che appaiono in alcuni casi peraltro rivestiti direttamente dall'intonaco, senza alcuno spessore di protezione di malta cementizia.

- La parte basamentale lungo tutto il perimetro dell'edificio, integralmente rifatta in uno degli interventi di manutenzione ordinaria e straordinaria ai quali lo stesso è stato sottoposto, presenta segnali di umidità diffusa.

- Tutti i prospetti del fabbricato, integralmente rivestiti da una tinteggiatura plastica con funzione protettiva e omogeneizzante che presenta segnali di esfoliazione.

- Alla percolazione dell'umidità di condensa dei climatizzatori, a difetti dei pluviali e a difetti di smaltimento delle acque meteoriche attraverso i ripetuti risalti delle facciate, devono essere ricondotte le cause delle macchie scure di umidità con deposito di sostanze organiche e intonaco in fase di distacco o la patina consistente in uno strato sottile ed omogeneo costituito da microrganismi di natura biologica.

- il rifacimento di un sistema efficace di impermeabilizzazione di tutte le parti aggettanti dei prospetti.
- Il risanamento dell'intero perimetro del cornicione di coronamento attraverso la rimozione delle porzioni di intonaco, il risanamento del calcestruzzo ammalorato, previo trattamento dei ferri di armatura ossidati e la loro integrazione, qualora necessario, la riconfigurazione dell'intonaco attraverso l'utilizzo di sagome predisposte prima dell'avvio delle lavorazioni sulla base del rilievo della sezione del cornicione.
- Il risanamento con le stesse modalità sopra indicate delle fasce marcapiano.
- La verifica e il risanamento delle fasce bugnate nella parte basamentale che risulteranno poco aderenti al supporto murario, da effettuarsi per strati sovrapposti di intonaco fino allo spessore delle bugne, pari a circa cm. 5.
