LAVORI DI MANUTENZIONE DEI PROSPETTI DELL'EDIFICIO DI VIA ARCHIRAFI N. 34 PROSPETTI B-C-D - LOTTO 2 - COMPLETAMENTO

Relazione

Documentazione fotografica

Aggiornamento: Giugno 2018

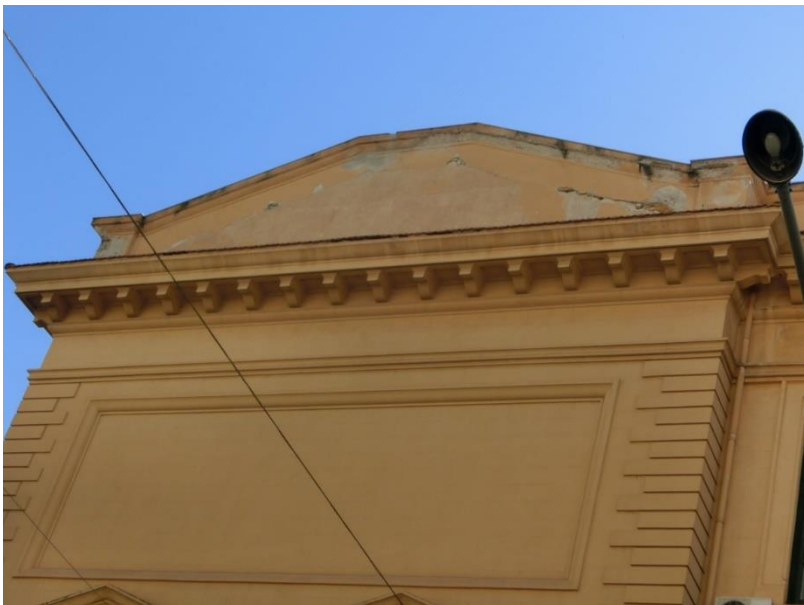
Dettaglio degrado muro d'attico con:

- Rigonfiamenti
- e microlesioni dell'intonaco;
- Caduta dell'intero spessore dell'intonaco;
- Caduta dello strato di finitura dell'intonaco;
- Macchie di umidità con deposito di sostanze organiche e intonaco in fase di distacco;
- Lesioni passanti;
- Degrado di elementi in cemento armato.

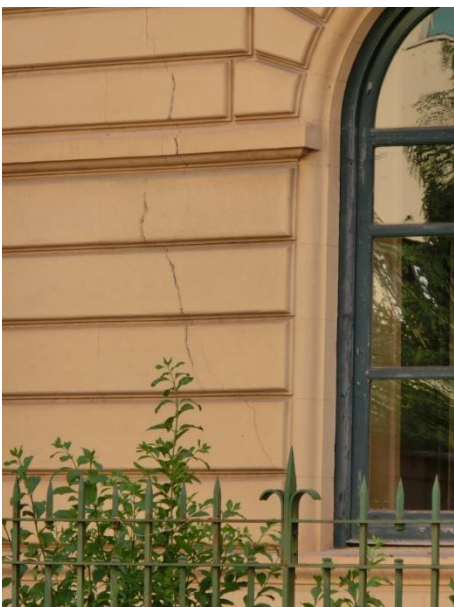
Dettaglio degrado parete con:

- Lesione passante parete;
- Degrado infisso.

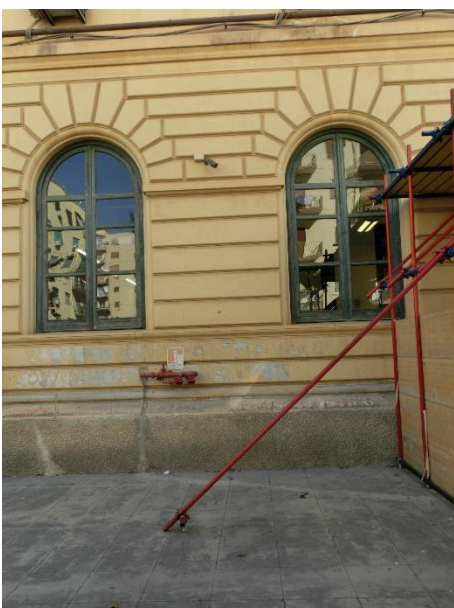
Dettaglio degrado basamento e muro piano terra con:

- Macchie di umidità con deposito di sostanze organiche e intonaco in fase di distacco;

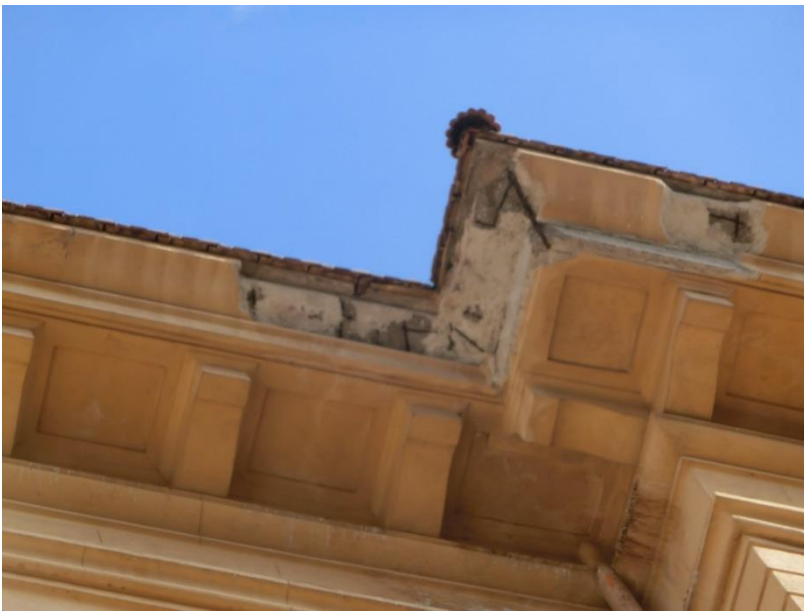
Dettaglio degrado cornicione di coronamento con:

- Caduta dell'intero spessore dell'intonaco;
- Degrado di elementi in cemento armato;
- Macchie di umidità con deposito di sostanze organiche e intonaco in fase di distacco.

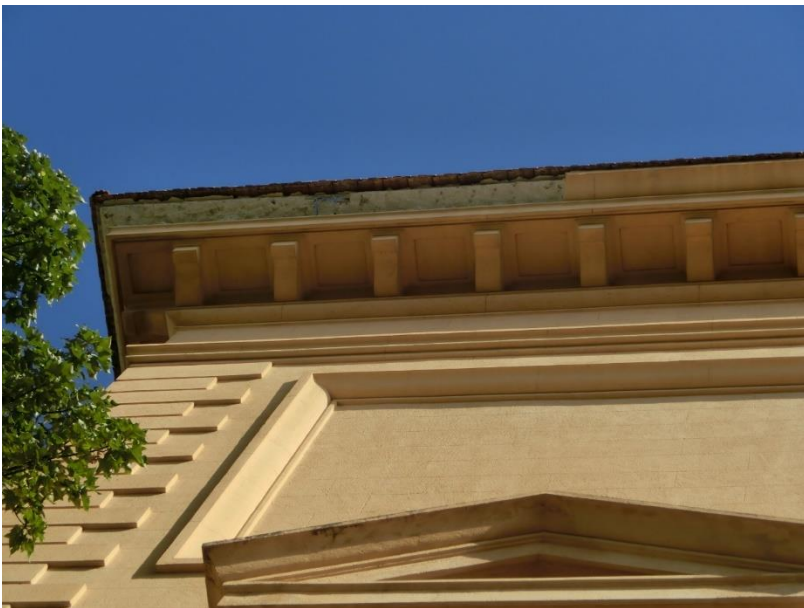
Dettaglio degrado cornicione di coronamento con:

- Caduta dell'intero spessore dell'intonaco;
- Macchie di umidità con presenza di sostanze organiche e intonaco in fase di distacco.

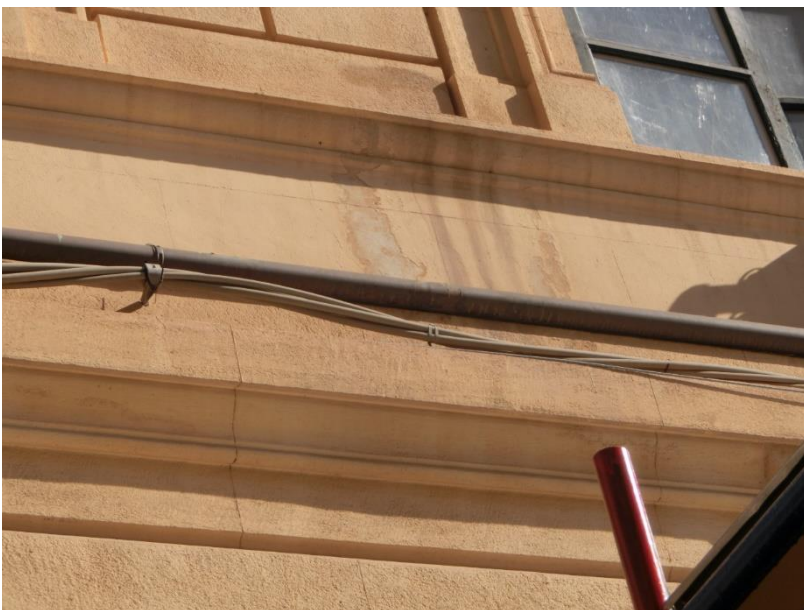
Dettaglio degrado muro con:

- Macchie di umidità senza deposito di sostanze organiche e intonaco in fase di distacco;
- Presenza di cavi e tubazioni impropri.

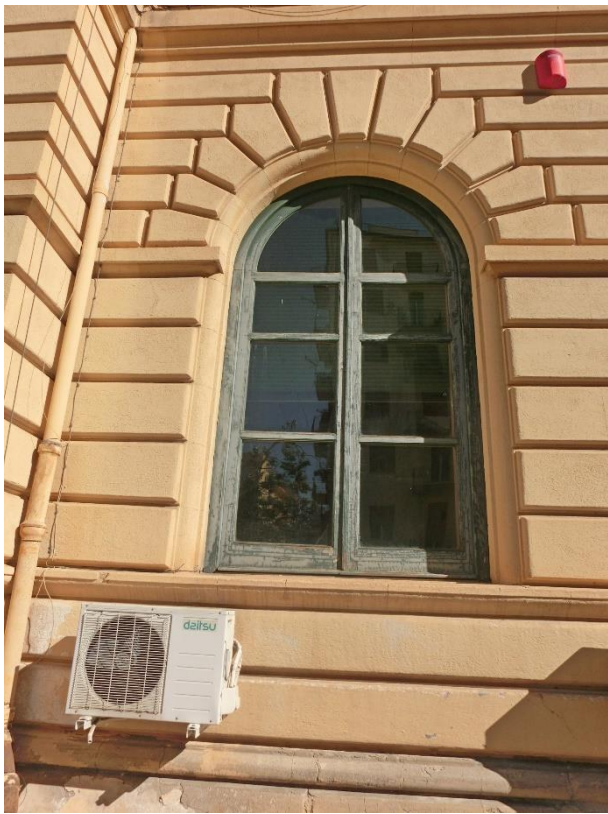
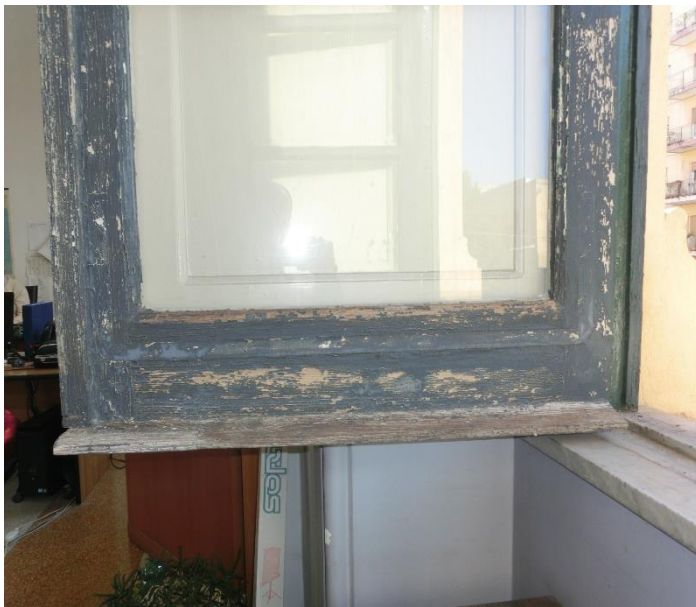
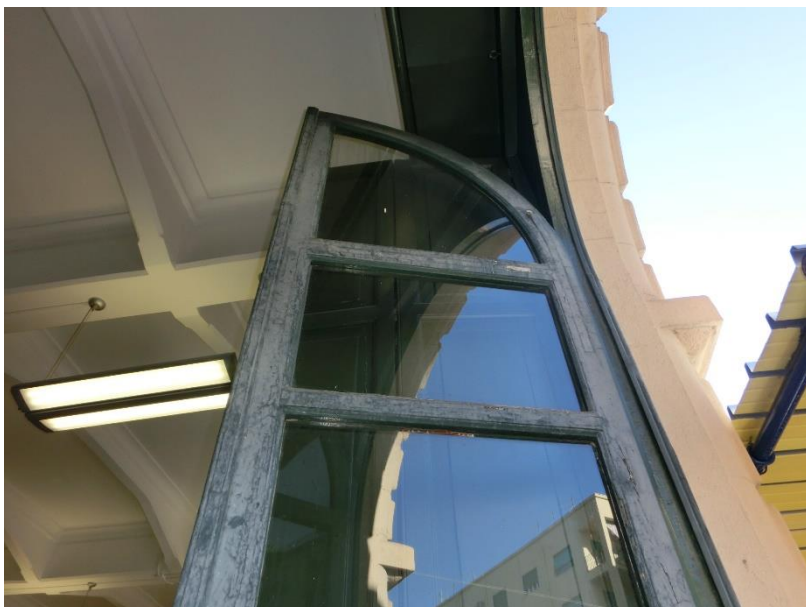
Visione di insieme e particolari di uno degli infissi caratterizzati da:

- Mancata complanarità dell'infisso con relative difficoltà di chiusura;
- Inadeguatezza della vetratura, tanto con riferimento alla sicurezza, che alla coibentazione;
- Forte presenza di spifferi per mancanza di guarnizioni;
- Inadeguata tenuta all'acqua piovana;
- Esfoliazione dello strato di vernice e obsolescenza complessiva dell'infisso.

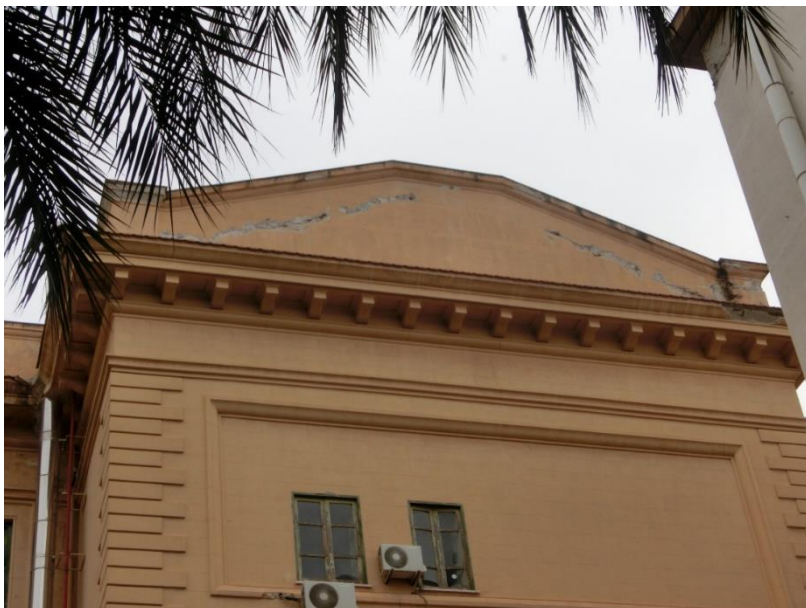
Dettaglio degrado muro d'attico con:

- Rigonfiamenti e microlesioni dell'intonaco;
- Caduta dell'intero spessore dell'intonaco;
- Caduta dello strato di finitura dell'intonaco;
- Lesioni passanti;
- Degrado di elementi in cemento armato
- Presenza di unità esterne di climatizzazione.

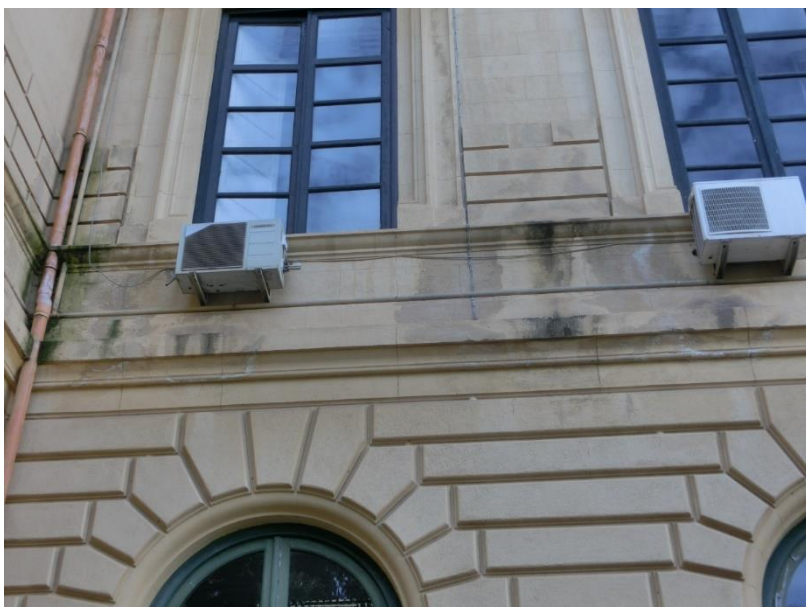
Dettaglio degrado muro con:

- Macchie di umidità con deposito di sostanze organiche e intonaco in fase di distacco;
- Presenza di unità esterne di climatizzazione.

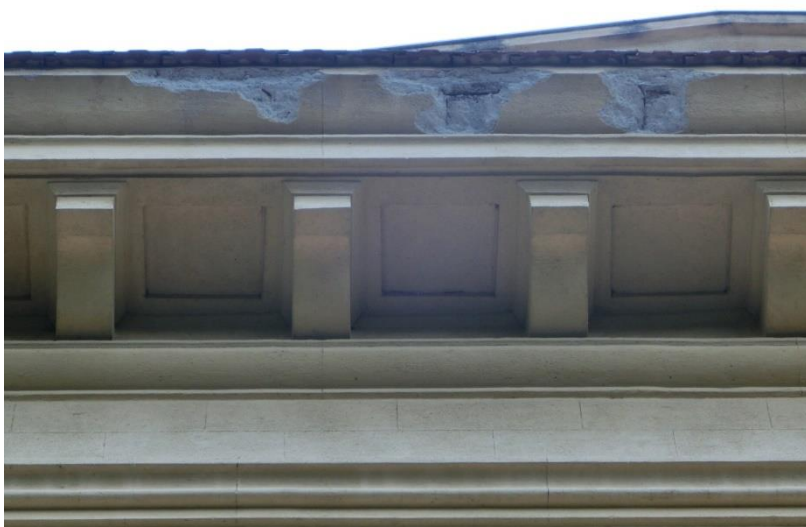
Dettaglio degrado cornicione di coronamento con:

- Caduta dell'intero spessore dell'intonaco;
- Macchie di umidità con presenza di sostanze organiche e intonaco in fase di distacco;
- Degrado di elementi in cemento armato.

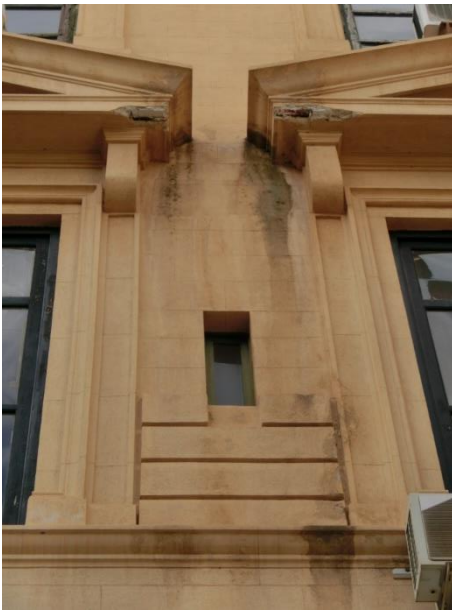
Dettaglio degrado muro e timpano con:

- Macchie di umidità con deposito di sostanze organiche e intonaco in fase di distacco;
- Distacco con caduta dell'intero spessore dell'intonaco;
- Degrado di elementi in ferro;
- Presenza di unità esterne di climatizzazione.

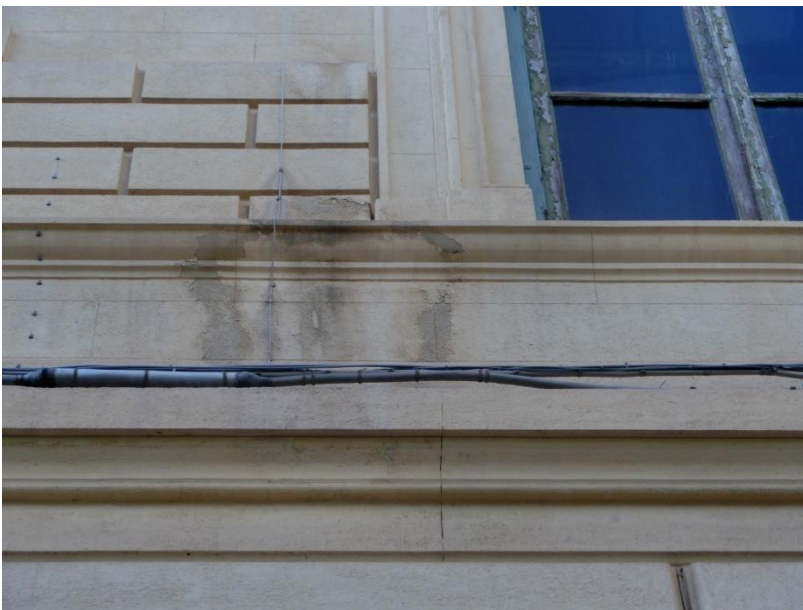
Dettaglio degrado muro con:

- Macchie di umidità con deposito di sostanze organiche e intonaco in fase di distacco;
- Presenza di cavi e tubazioni impropri;
- Degrado infisso.

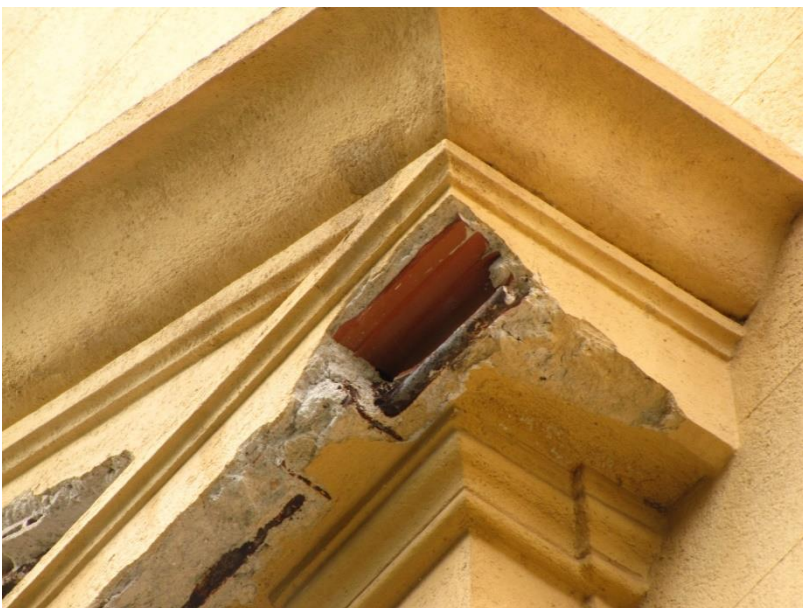
Dettaglio degrado timpano con:

- Caduta dell'intero spessore dell'intonaco;
- Degrado di elementi in ferro;
- Macchie di umidità con deposito di sostanze organiche e intonaco in fase di distacco.

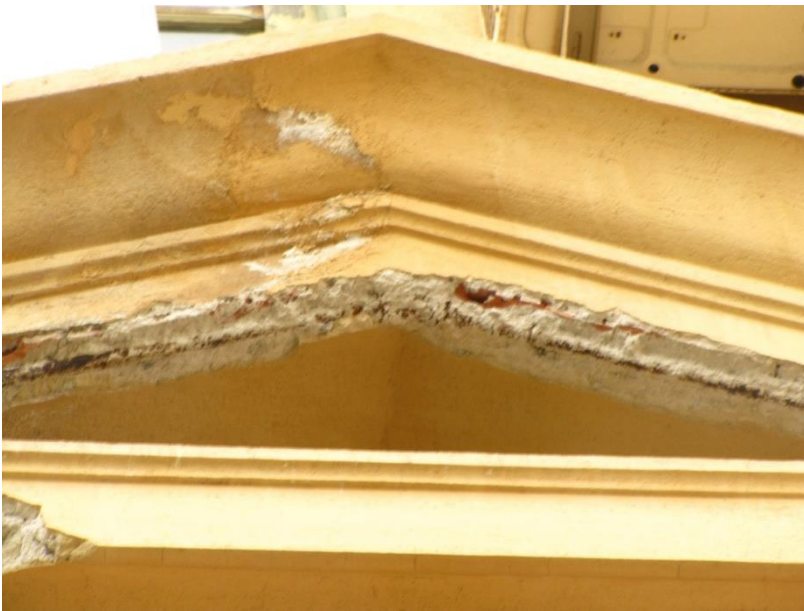
Dettaglio degrado timpano con:

- Caduta dell'intero spessore dell'intonaco;
- Degrado di elementi in ferro;
- Macchie di umidità con deposito di sostanze organiche e intonaco in fase di distacco;
- Strato di tinteggiatura posticcia da eliminare sovrapposto alla finitura originaria dell'intonaco.

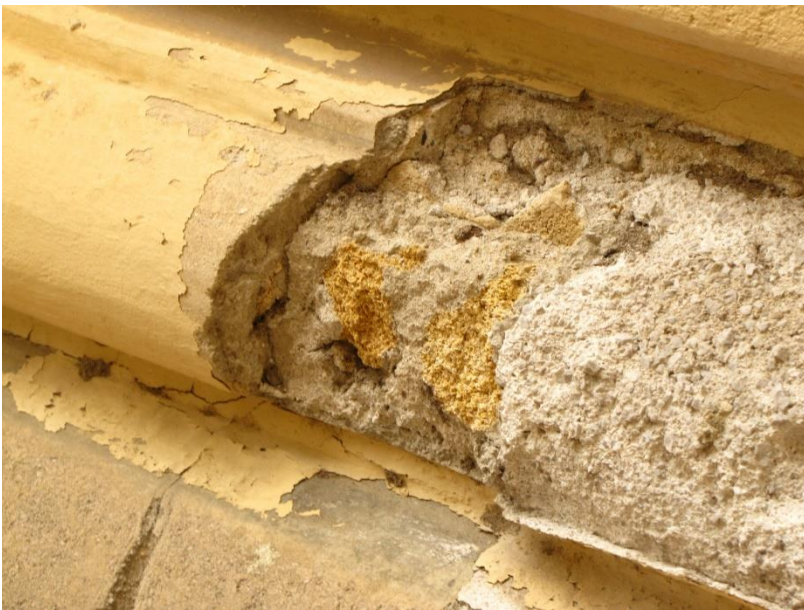
Dettaglio degrado modanatura basamento con:

- Strato di tinteggiatura posticcia da eliminare sovrapposto alla finitura originaria dell'intonaco;
- Caduta dell'intero spessore dell'intonaco su superfici sagomate.

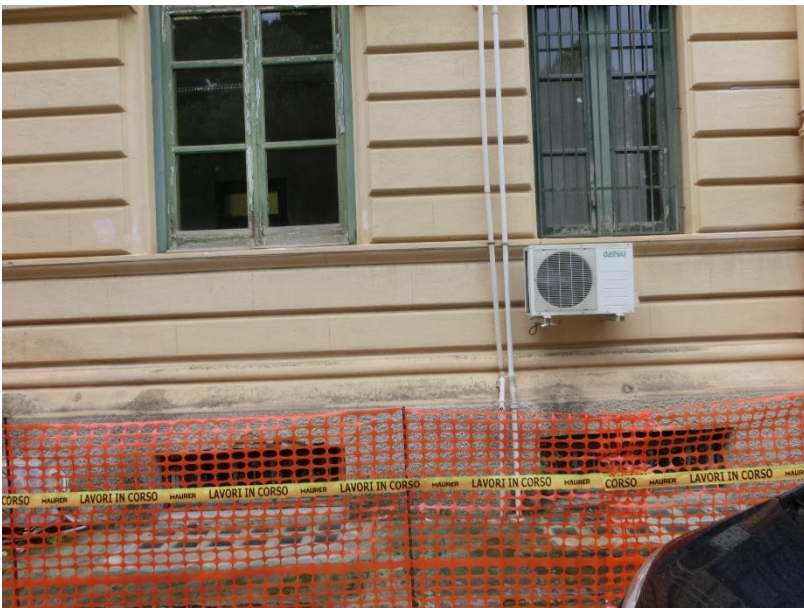
Dettaglio degrado basamento con:

- Macchie di umidità con deposito di sostanze organiche e intonaco in fase di distacco
- Forte presenza di ruggine nella grata della finestra
- Esfoliazione dello strato di vernice nella grata della finestra

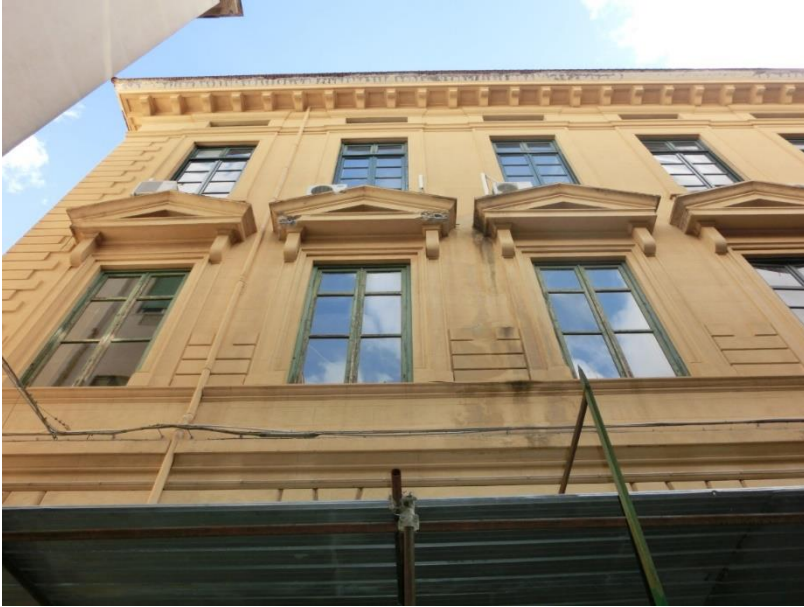
Visione di insieme degradi prospetto con:

- Caduta dell'intero spessore dell'intonaco;
- Degrado di elementi in cemento armato;
- Macchie di umidità con deposito di sostanze organiche e intonaco in fase di distacco;
- Presenza di cavi e tubazioni impropri;
- Presenza di unità esterne di climatizzazione.

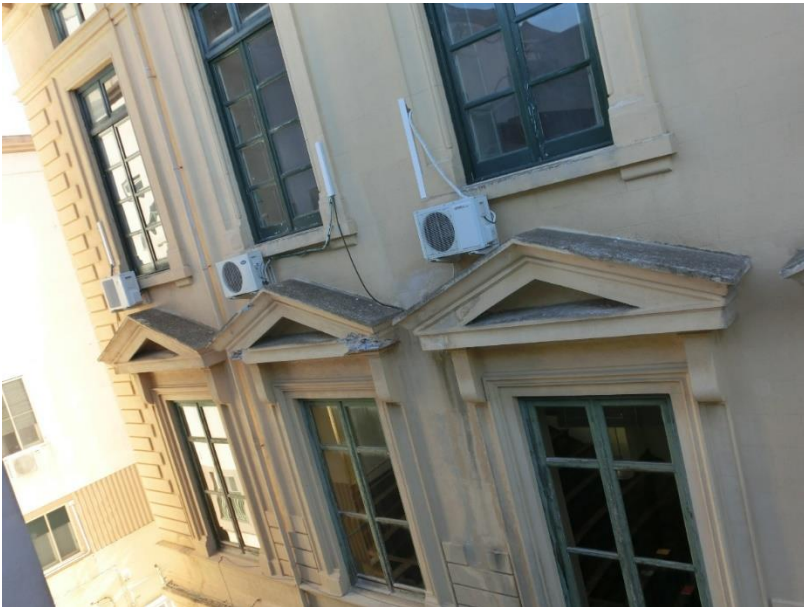
Dettaglio degrado timpano con:

- Presenza di patina biologica;
- Presenza di unità esterne di climatizzazione;
- Caduta dell'intero spessore dell'intonaco;
- Degrado di elementi in ferro;
- Macchie di umidità con deposito di sostanze organiche e intonaco in fase di distacco;
- Presenza di cavi e tubazioni impropri.

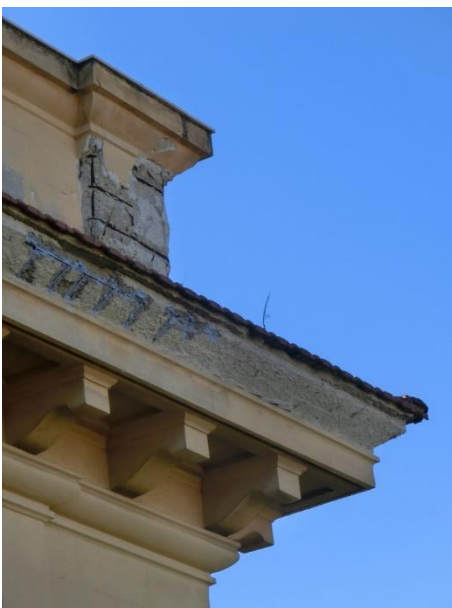
Dettaglio degrado cornice di coronamento e muro d'attico con:

- Caduta dell'intero spessore dell'intonaco;
- Degrado di elementi in cemento armato;
- Macchie di umidità con deposito di sostanze organiche e intonaco in fase di distacco.

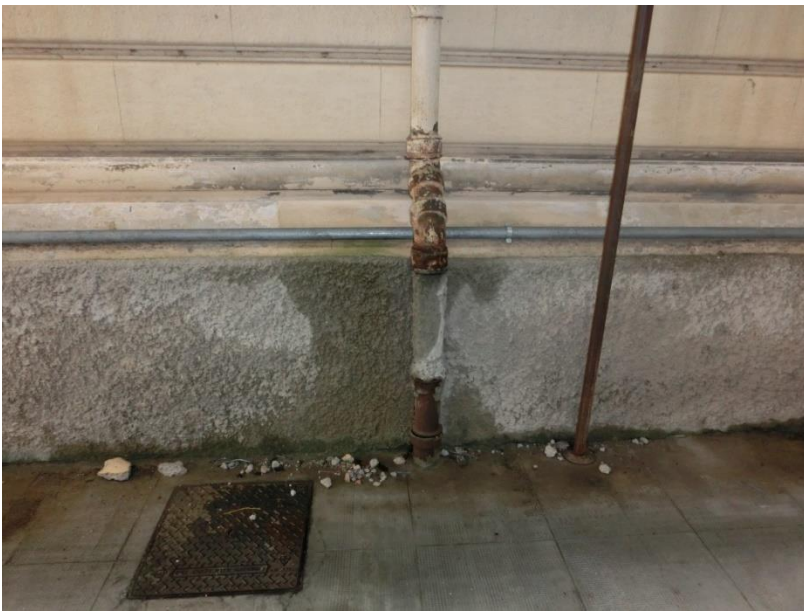
Dettaglio degrado basamento con:

- Macchie di umidità con deposito di sostanze organiche e intonaco in fase di distacco;
- "Efflorescenza" correlata alla formazione di sostanze saline per umidità di risalita capillare
- Danneggiamento dei pluviali.

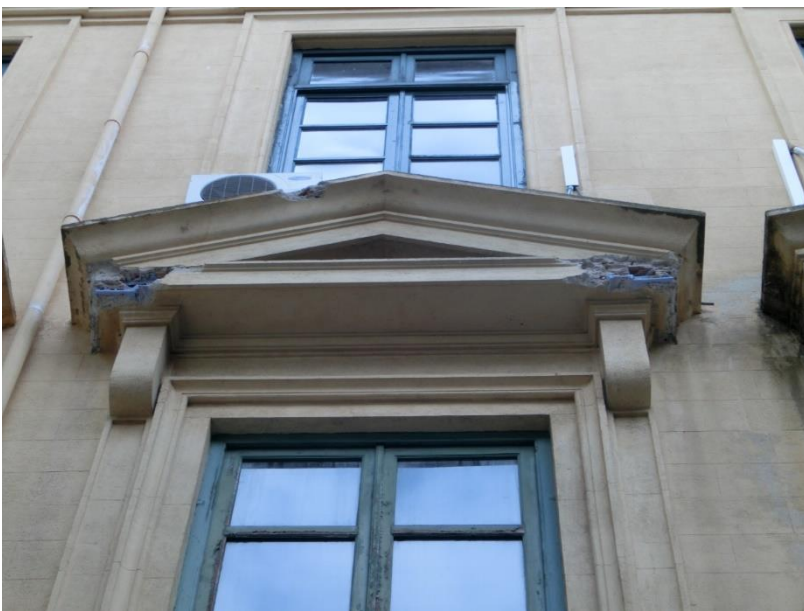
Dettaglio degrado timpano con:

- Caduta dell'intero spessore dell'intonaco;
- Degrado di elementi in ferro;
- Macchie di umidità con deposito di sostanze organiche e intonaco in fase di distacco;
- Presenza di unità esterna di climatizzazione.

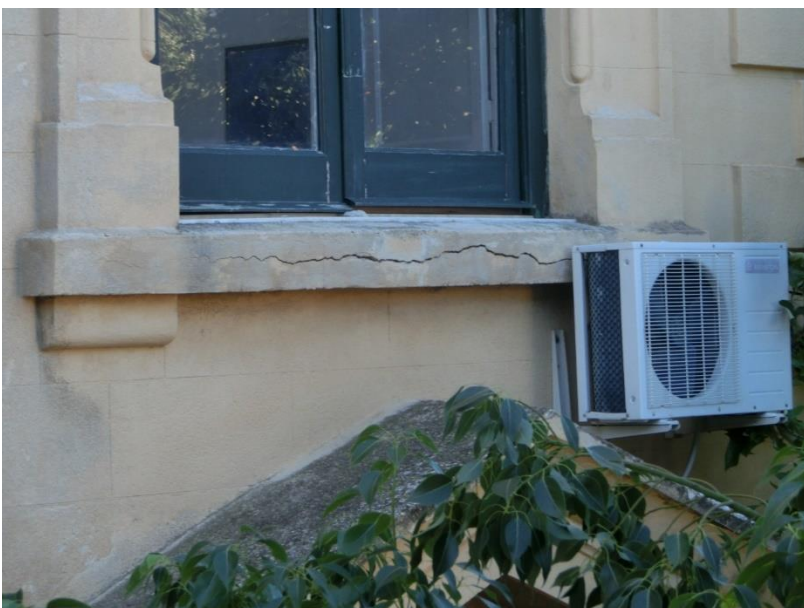
Dettaglio soglia finestra con:

- Presenza di vegetazione infestante;
- Macchie di umidità con deposito di sostanze organiche e intonaco in fase di distacco;
- Lesione di media entità.

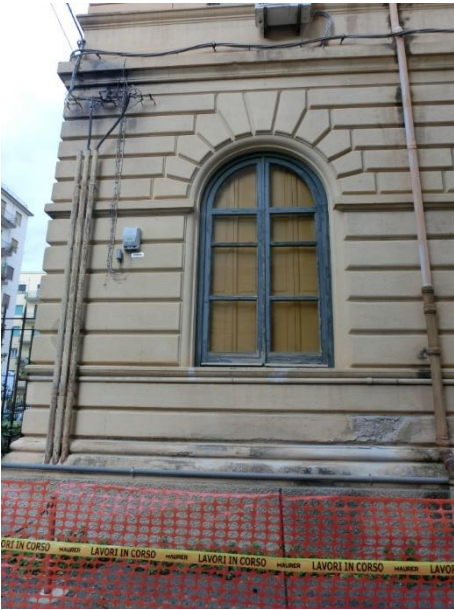
Dettaglio degrado muro, infisso e fascione basamento con:

- Macchie di umidità con deposito di sostanze organiche e intonaco in fase di distacco;
- "Efflorescenza" correlata alla formazione di sostanze saline per umidità di risalita capillare;
- Presenza di cavi e tubazioni impropri;
- Danneggiamento dei pluviali.

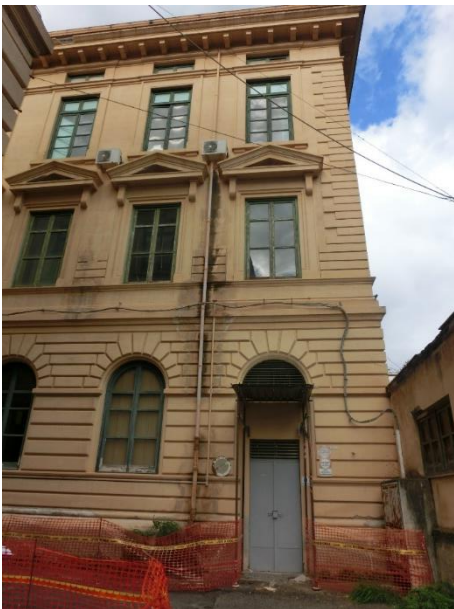
Visione di insieme degradi porzione prospetto dx con:

- Macchie di umidità con deposito di sostanze organiche e intonaco in fase di distacco;
- Degrado infissi;
- Presenza di cavi e tubazioni impropri;
- Degrado dei pluviali;
- Presenza di unità esterna di climatizzazione.

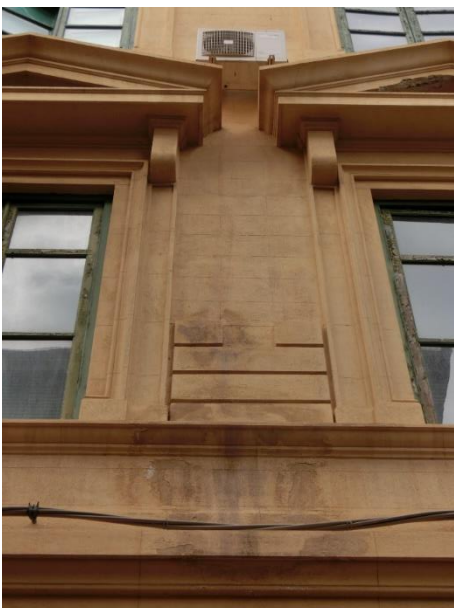
Dettaglio degrado timpani e muro con:

- Caduta dell'intero spessore dell'intonaco;
- Degrado di elementi in ferro;
- Macchie di umidità con deposito di sostanze organiche e intonaco in fase di distacco;
- Degrado infissi;
- Presenza di unità esterna di climatizzazione;
- Presenza di cavi e tubazioni impropri.

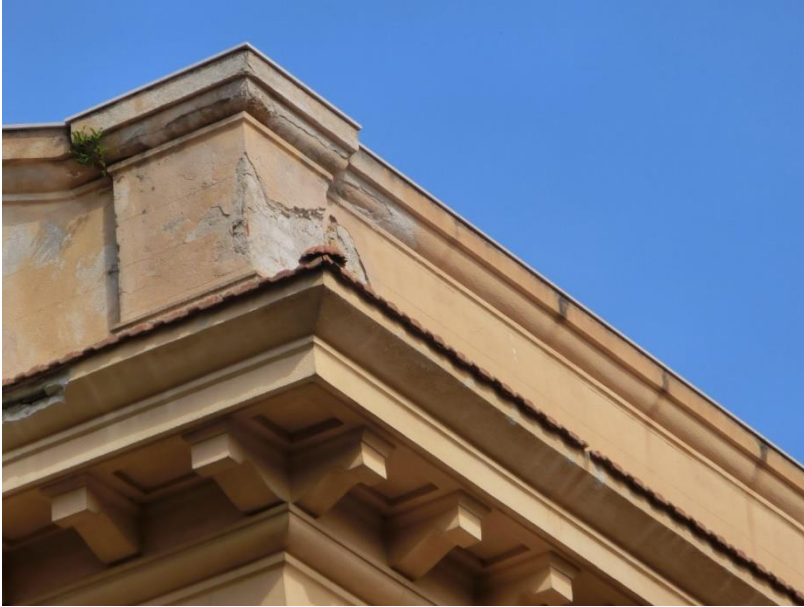
Dettaglio degrado muro d'attico con:

- Caduta dell'intero spessore dell'intonaco;
- Degrado di elementi in cemento armato;
- Macchie di umidità con deposito di sostanze organiche e intonaco in fase di distacco.

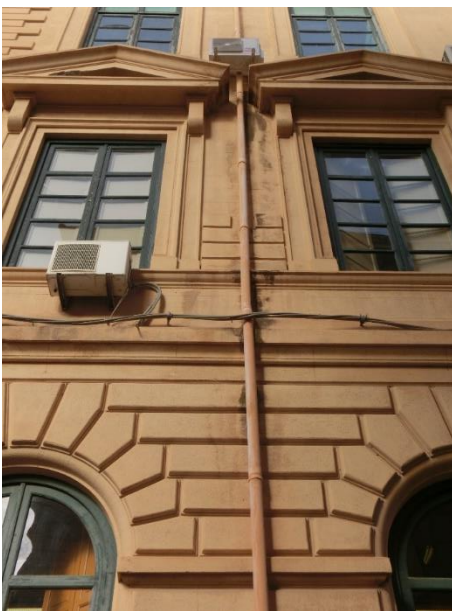
Dettaglio degrado timpani e muro con:

- Caduta dell'intero spessore dell'intonaco
- Degrado di elementi in ferro
- Macchie di umidità con deposito di sostanze e intonaco in fase di distacco organiche
- Degrado infissi
- Presenza di unità esterna di climatizzazione

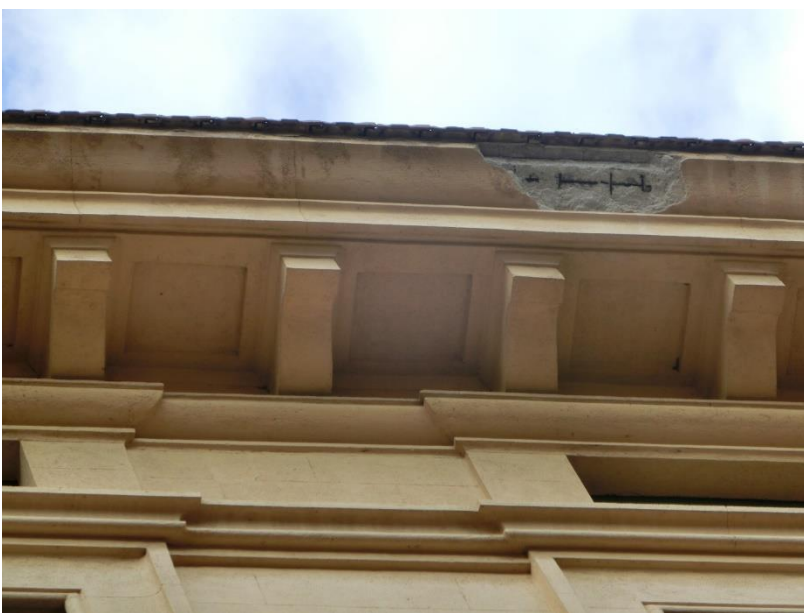
Dettaglio degrado cornicione di coronamento con:

- Caduta dell'intero spessore dell'intonaco
- Degrado di elementi in cemento armato
- Macchie di umidità con deposito di sostanze organiche e intonaco in fase di distacco

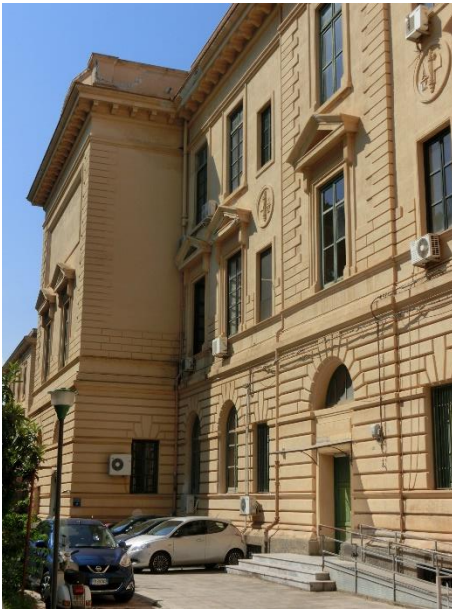
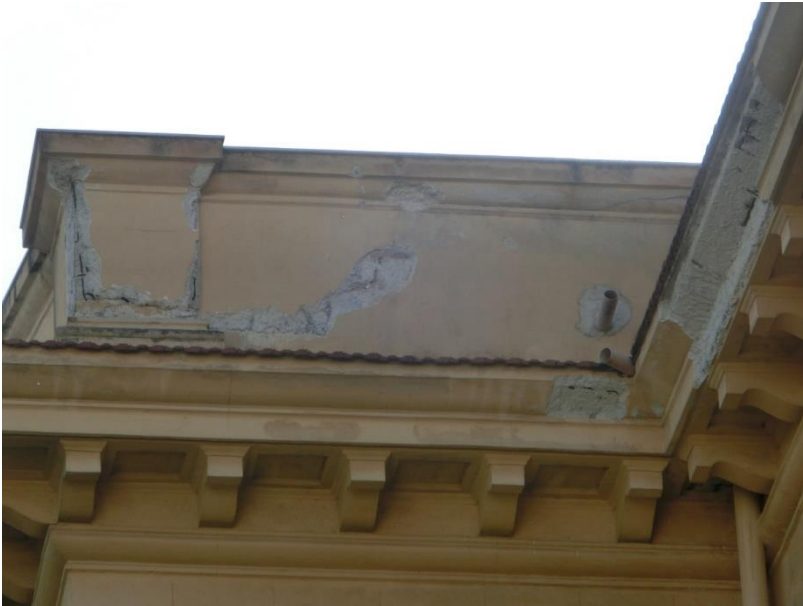
Dettaglio degrado muro d'attico con:

- Caduta dell'intero spessore dell'intonaco
- Degrado di elementi in cemento armato
- Macchie di umidità con deposito di sostanze organiche e intonaco in fase di distacco

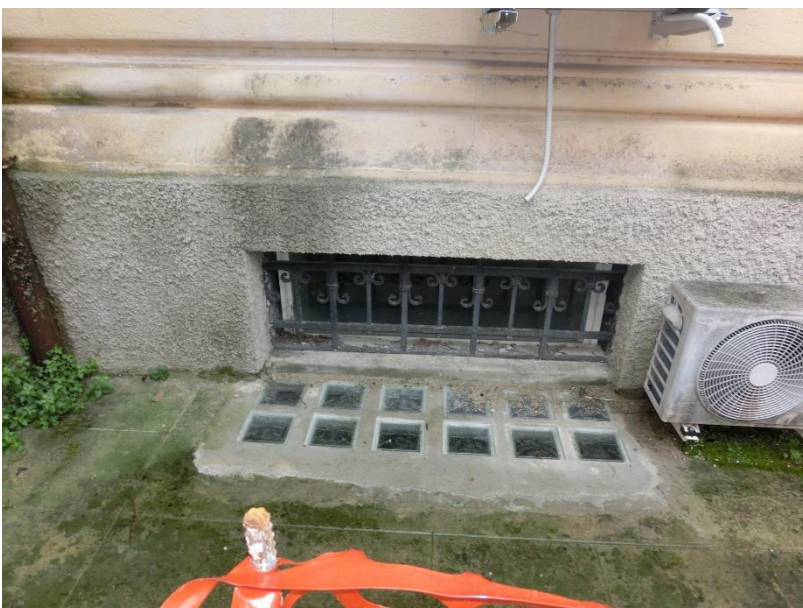
Dettaglio basamento con:

- Macchie di umidità con deposito di sostanze organiche e intonaco in fase di distacco;
- Presenza di unità esterna di climatizzazione;
- Presenza di vegetazione infestante e patina biologica;
- Presenza di ruggine ed esfoliazione dello strato di vernice nelle griglie del piano seminterrato.

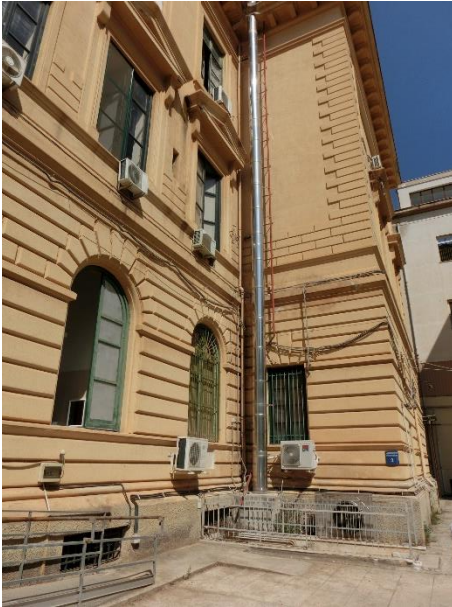
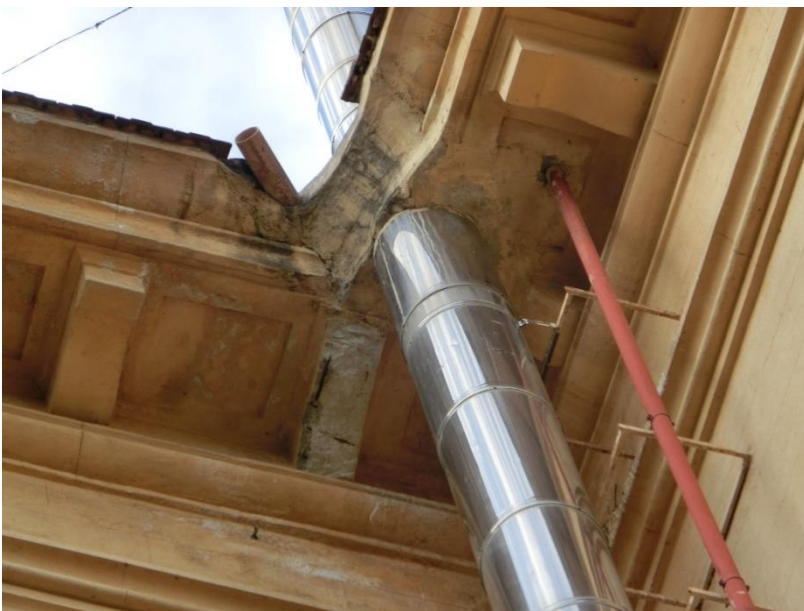
Dettaglio degrado cornicione di coronamento con:

- Caduta dell'intero spessore dell'intonaco
- Degrado di elementi in cemento armato
- Macchie di umidità con deposito di sostanze organiche e intonaco in fase di distacco

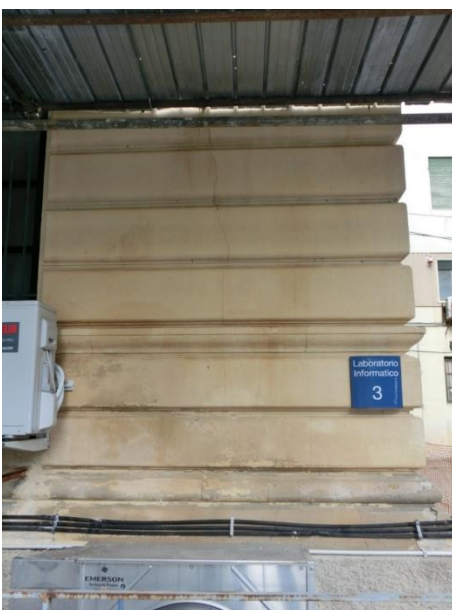
Dettaglio degrado muro con

- Rigonfiamenti e microlesioni dell'intonaco
- Caduta dell'intero spessore dell'intonaco
- Macchie di umidità con deposito di sostanze organiche e intonaco in fase di distacco

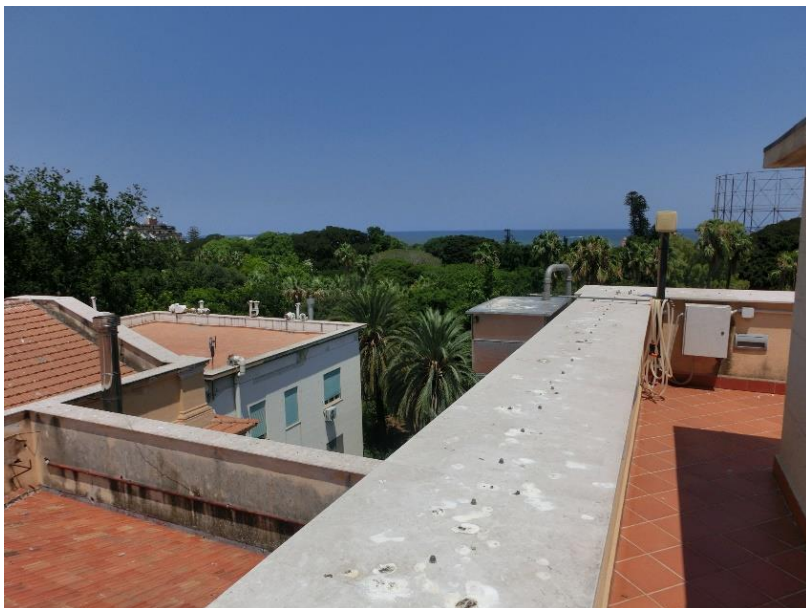
Dettaglio degrado marmo posto sul muretto d'attico con:

- Macchie di umidità con deposito di sostanze organiche

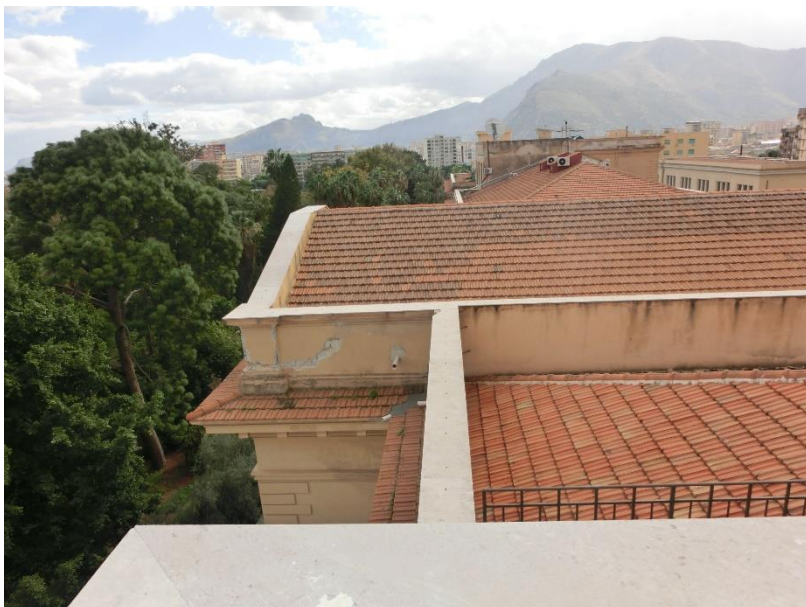
Dettaglio degrado muretto d'attico con:

- Macchie di umidità con deposito di sostanze organiche originate dalla mancanza del gocciolatoio nel marmo posto sul muretto d'attico
- Caduta dell'intero spessore dell'intonaco
- Degrado di elementi in cemento armato
- Macchie di umidità con deposito di sostanze organiche e intonaco in fase di distacco

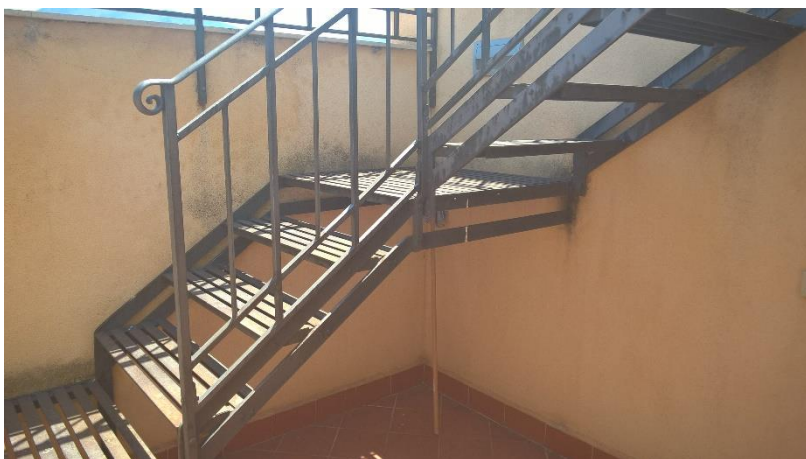
Dettaglio degrado scala di accesso osservatorio con:

- Forte presenza di ruggine
- Esfoliazione dello strato di vernice
