UNIVERSITA' DEGLI STUDI DI PALERMO

PROGETTO PER LA RIQUALIFICAZIONE ENERGETICA DELL'INVOLUCRO EDILIZIO DELL'EDIFICIO 18 DI VIALE DELLE SCIENZE A PALERMO - COIBENTAZIONE E RIFACIMENTO DEI MANTI DI COPERTURA

1. RELAZIONE ILLUSTRATIVA

PROGETTO ESECUTIVO

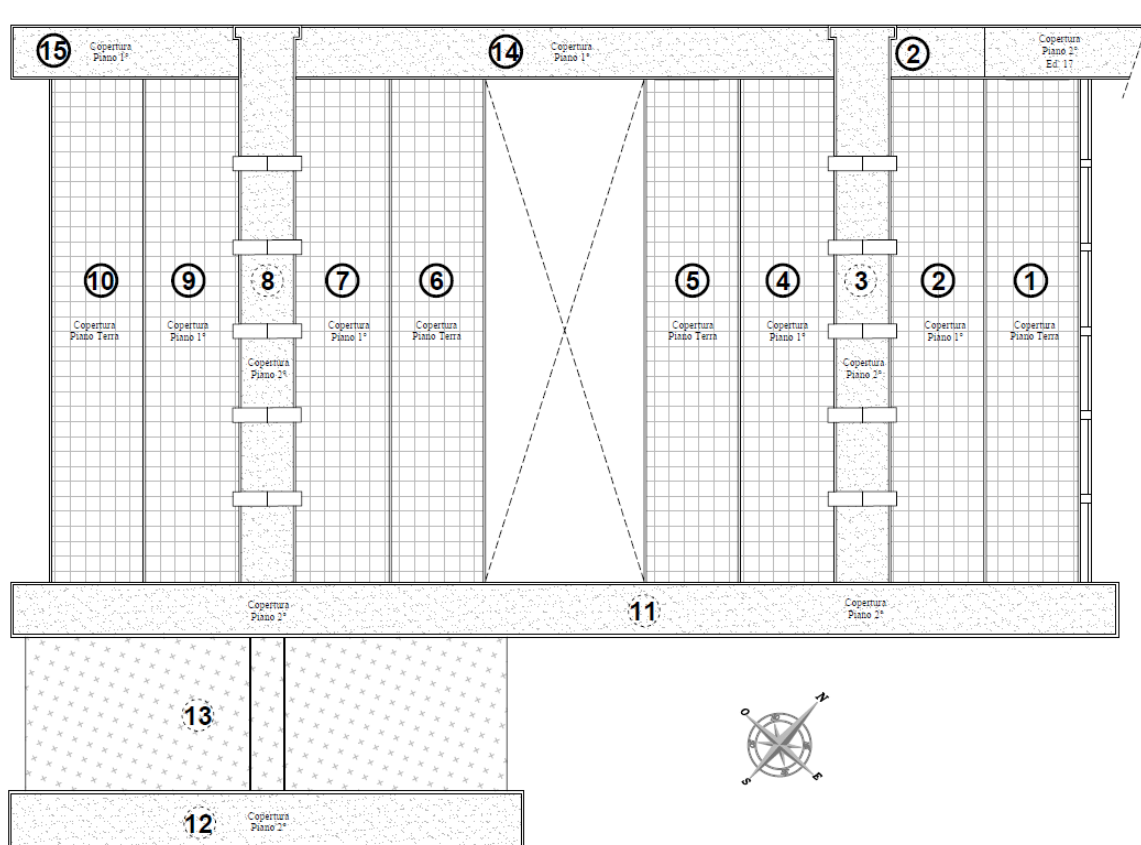
Immagine 1: Pianta delle coperture Edificio 18

Nell'immagine seguente è riportata la planimetria delle coperture dell'Edificio 18, nella quale sono state numerate le singole terrazze e rappresentate con una cerchiatura marcata quelle

maggiormente degradate/dissestate e pertanto oggetto di intervento di ripristino.
