**LAVORI DI MANUTENZIONE STRAORDINARIA DEI PROSPETTI
E DELLE COPERTURE DELL'EDIFICIO DI VIA ARCHIRAFI 24/32**

TAV.14

Relazione fotografica

Prospetto A

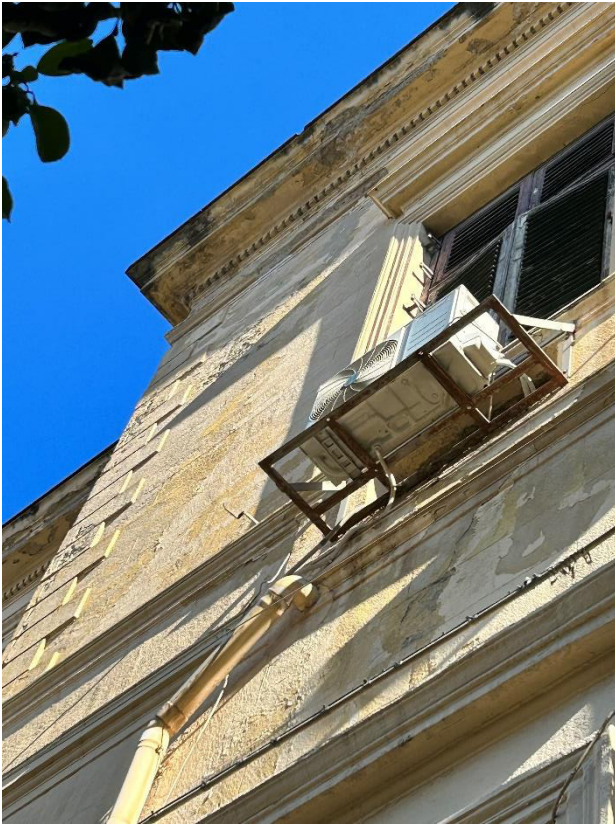
Foto 5

Dettaglio degrado muro:

- Presenza di cavi e tubazioni impropri;
- Presenza di unità esterne di climatizzazione;
- Caduta dello strato di finitura dell'intonaco;
- Macchie di umidità con deposito di sostanze organiche e intonaco in fase di distacco;

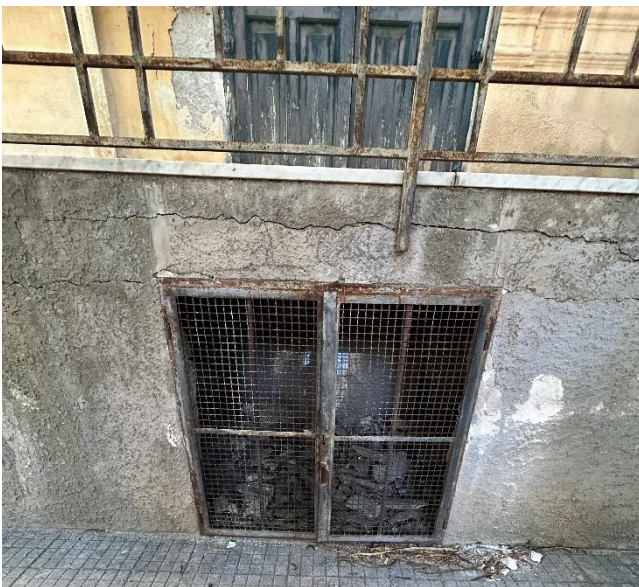
Foto 11

Dettaglio degrado basamento e muro piano terra:

- Caduta dello strato di finitura dell'intonaco;
- Lesione;
- Degrado elementi in cemento armato.

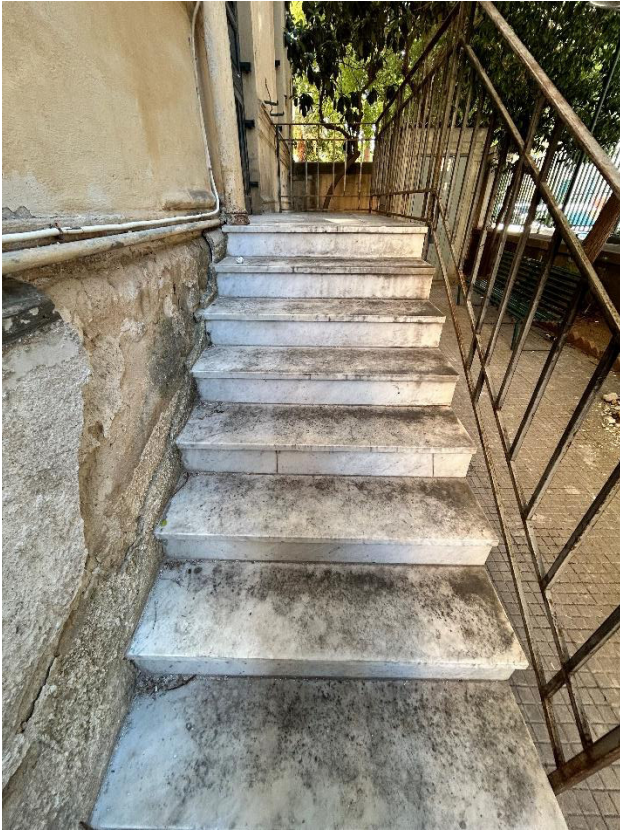
Foto 12

Degradi scala:

- Forte presenza di ruggine nella ringhiera;
- Deposito superficiale sul rivestimento di marmo dei gradini.

Degradi muro:

- Rigonfiamenti;
- Distacco e caduta dell'intero spessore dell'intonaco;
- Presenza di cavi e tubazioni impropri.

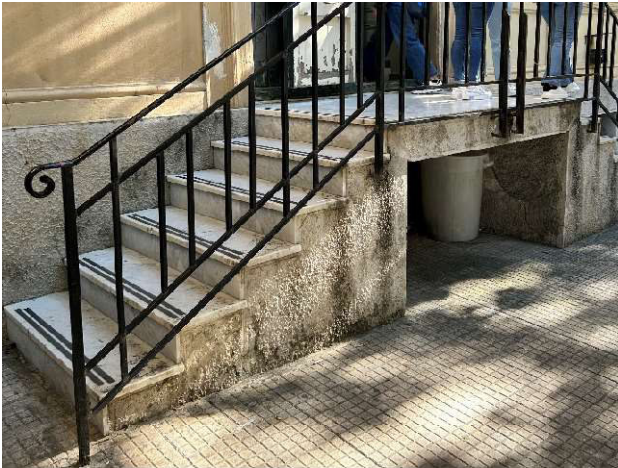
Foto 20

Dettaglio degrado basamento e muro piano terra:

- Caduta dello strato di finitura dell'intonaco;
- Lesione;
- Macchie di umidità con deposito di sostanze organiche e intonaco in fase di distacco;
- Degrado elementi in cemento armato.

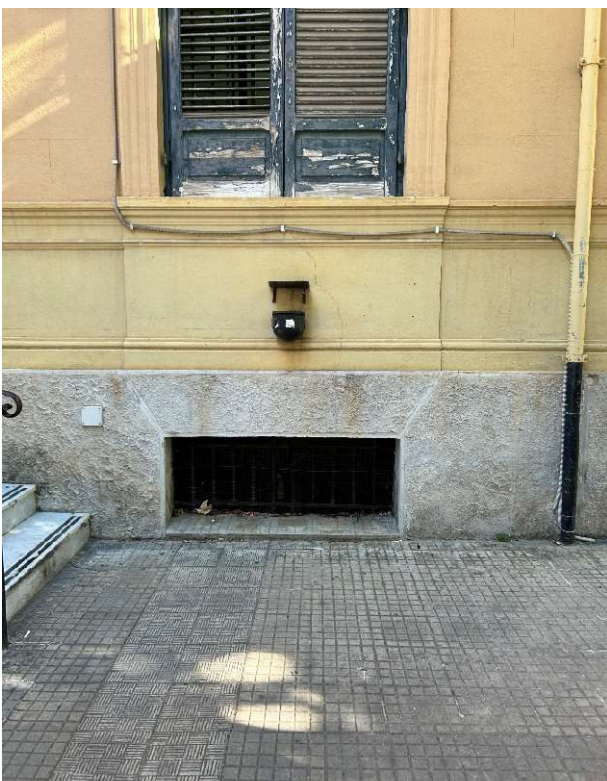
Foto 21

Dettaglio degrado basamento e muro piano terra:

- Macchie di umidità con deposito di sostanze organiche e intonaco in fase di distacco.

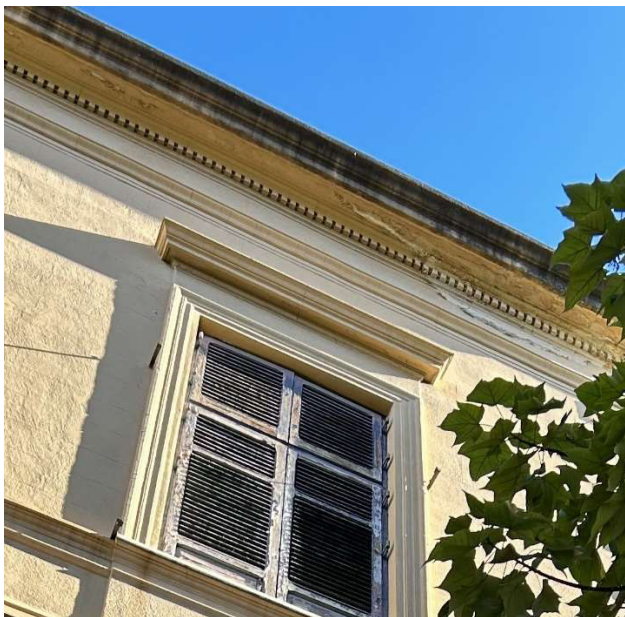
Foto 22

Dettaglio degrado cornicione di coronamento:

- Caduta dello strato di finitura dell'intonaco;
- Macchie di umidità con deposito di sostanze organiche e intonaco in fase di distacco;
- Patina biologica.

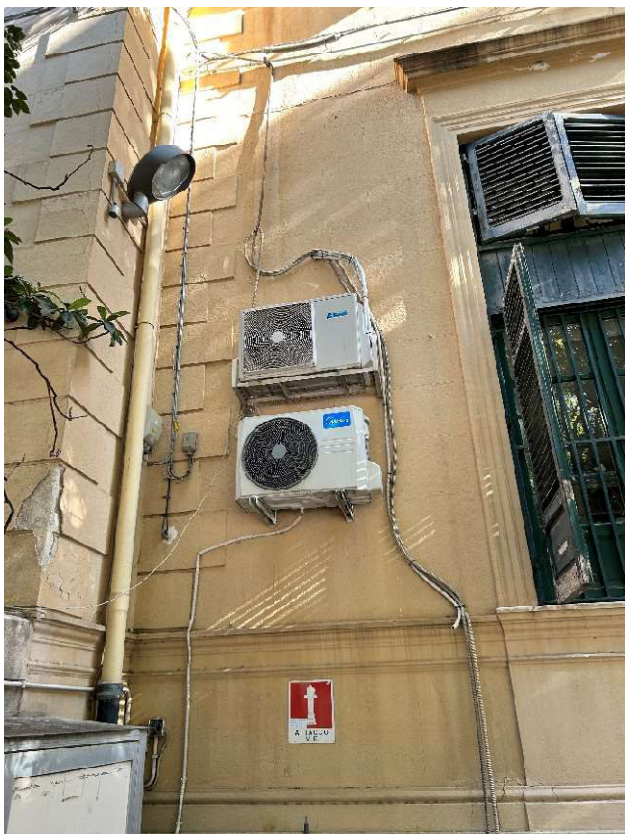
Foto 24

Dettaglio degrado muro:

- Presenza di cavi e tubazioni impropri;
- Presenza di unità esterne di climatizzazione;
- Caduta dello strato di finitura dell'intonaco;
- Macchie di umidità con deposito di sostanze organiche e intonaco in fase di distacco.

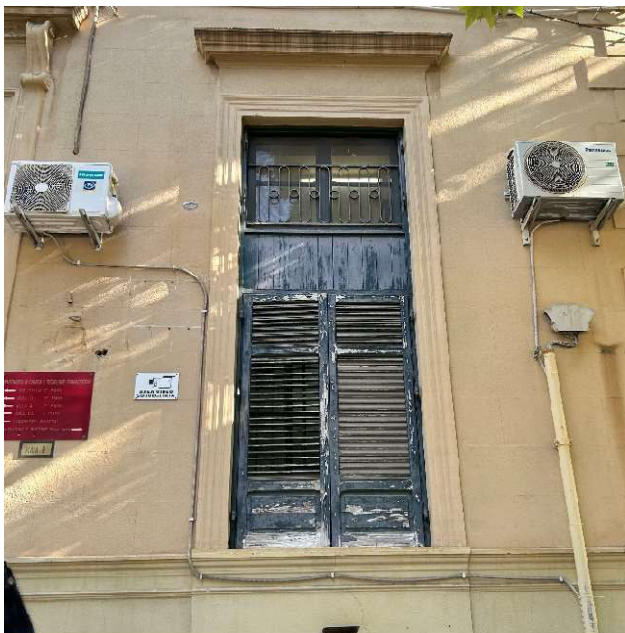
Foto 25

Dettaglio degrado infissi:

- Esfoliazione dello strato di vernice e obsolescenza complessiva dell'infisso
- Presenza di cavi e tubazioni impropri;
- Presenza di unità esterne di climatizzazione;
- Degrado delle persiane lignee: principio di marcescenza data dall'alterazione di temperatura e umidità.

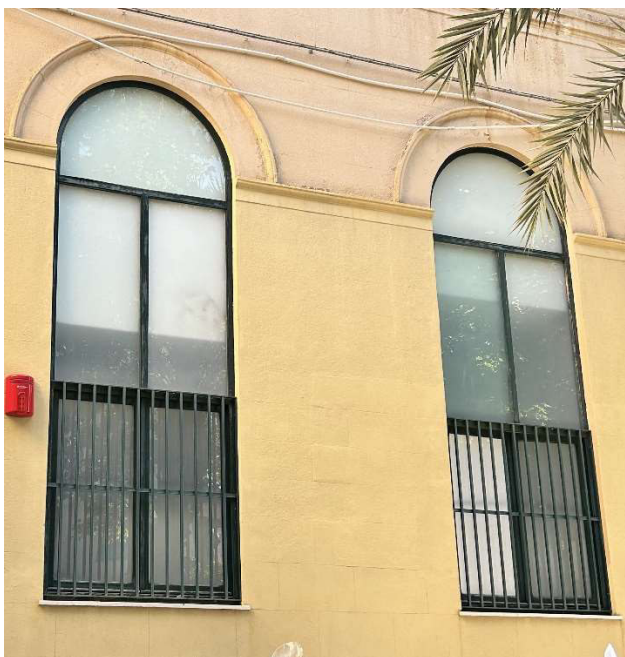
Foto 26

Dettaglio degrado infissi:

- Leggera presenza di ruggine.

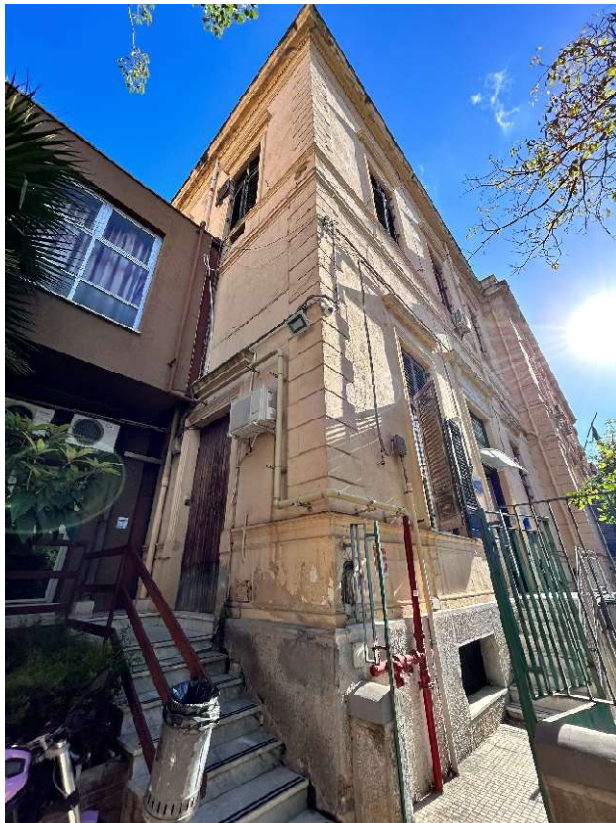
Foto 13

Dettaglio degrado cornicione di coronamento:

- Caduta dello strato di finitura dell'intonaco;
- Macchie di umidità con deposito di sostanze organiche e intonaco in fase di distacco;
- Patina biologica.

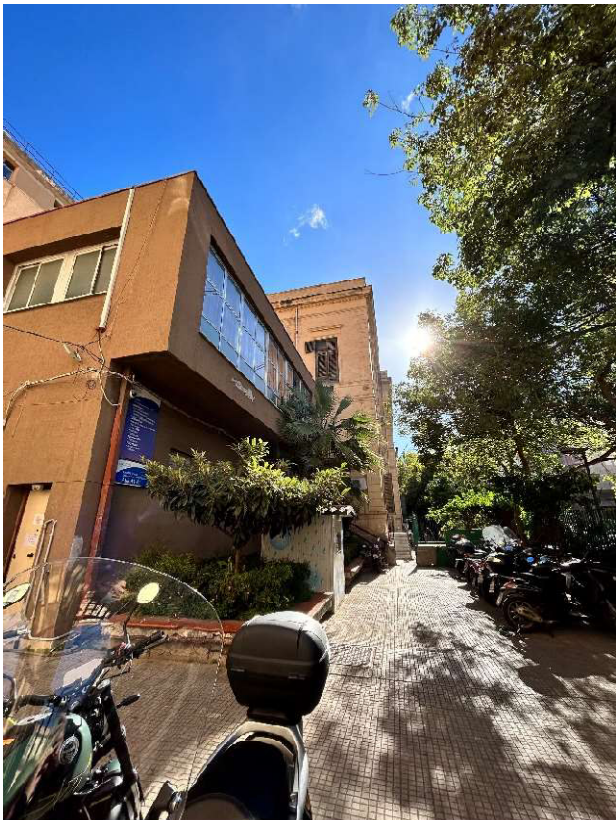
Foto 15

Dettaglio degrado muro:

- Presenza di cavi e tubazioni impropri;
- Caduta dello strato di finitura dell'intonaco;
- Macchie di umidità con deposito di sostanze organiche e intonaco in fase di distacco;

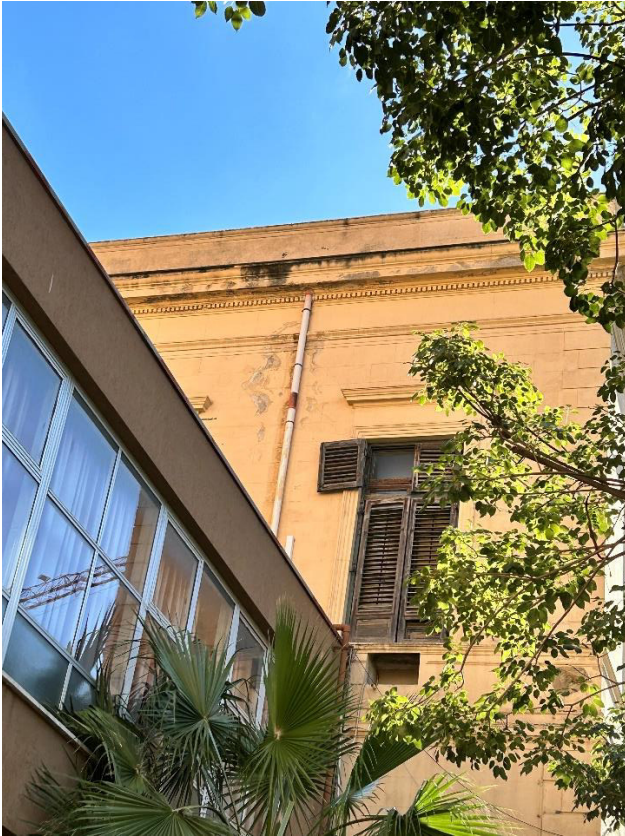
Foto 16

Dettaglio degrado infissi:

- Esfoliazione dello strato di vernice e obsolescenza complessiva dell'infisso
- Degrado delle persiane lignee: principio di marcescenza data dall'alterazione di temperatura e umidità.

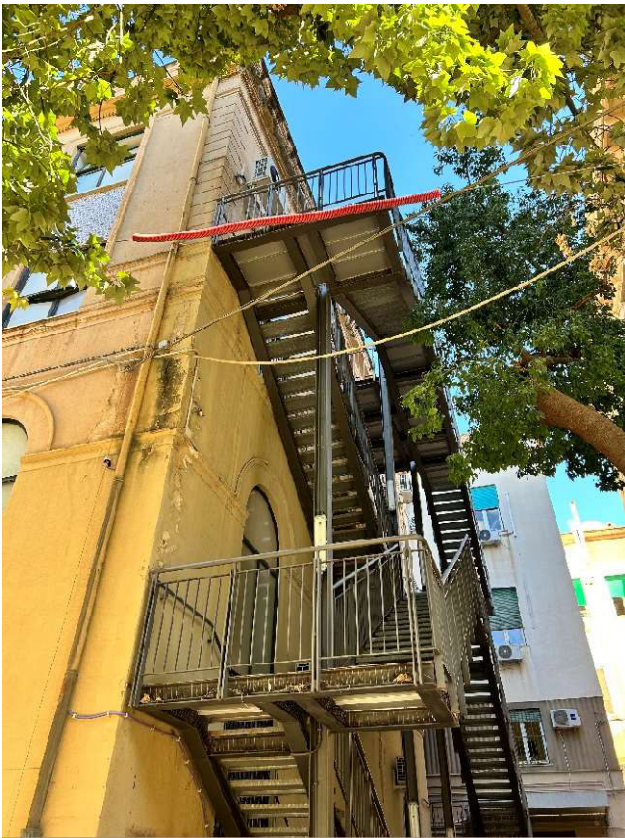
Foto 27

Dettaglio degrado cornice di coronamento:

- Caduta dello strato di finitura dell'intonaco;
- Macchie di umidità con deposito di sostanze organiche e intonaco in fase di distacco;
- Caduta dell'intero spessore dell'intonaco;
- Patina biologica.

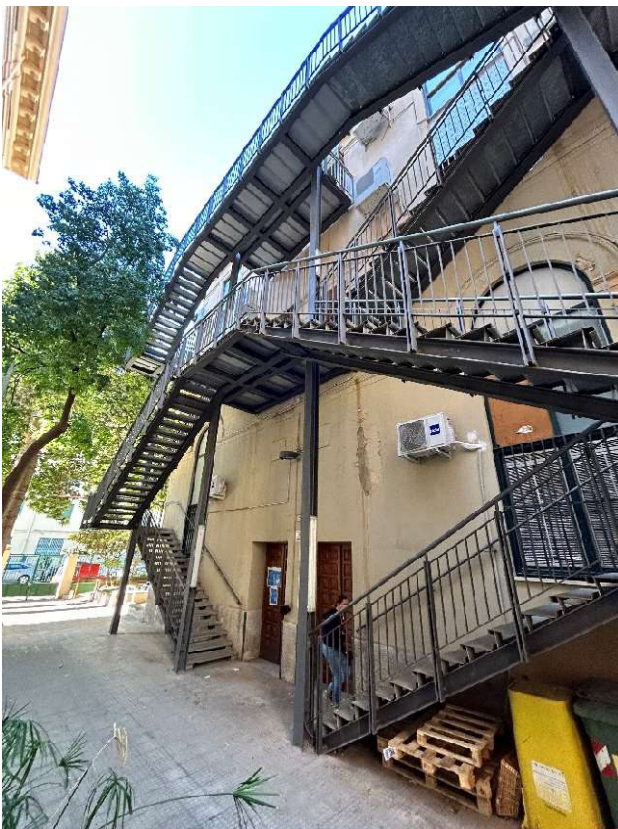
Foto 29

Dettaglio degrado muro:

- Presenza di cavi e tubazioni impropri;
- Presenza di unità esterne di climatizzazione;
- Caduta dello strato di finitura dell'intonaco;
- Macchie di umidità con deposito di sostanze organiche e intonaco in fase di distacco;
- Mancanza di parti per soluzioni di continuità.

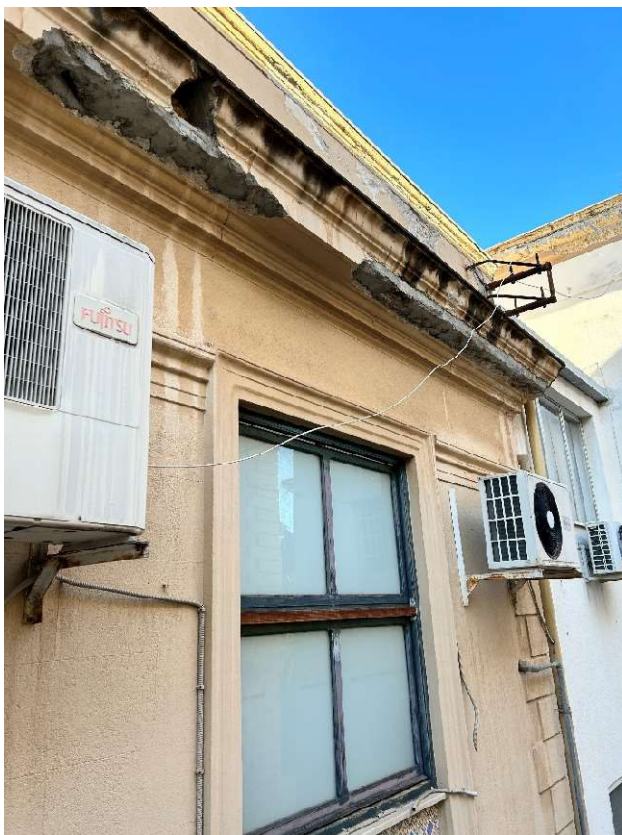
Foto 31

Dettaglio degrado infissi:

- Esfoliazione dello strato di vernice e obsolescenza complessiva dell'infisso
- Presenza di cavi e tubazioni impropri;
- Presenza di unità esterne di climatizzazione;
- Mancanza di strato di vetro.

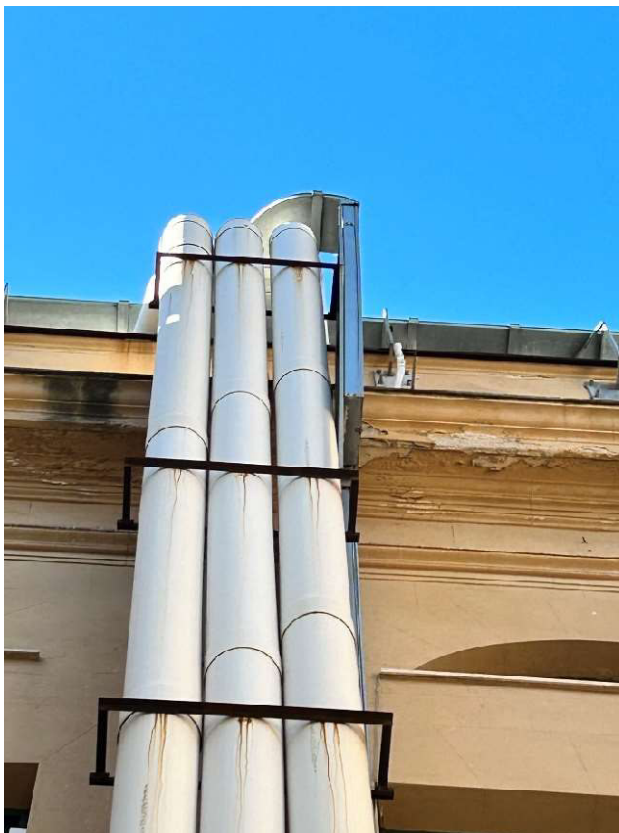
Foto 41

-Presenza di canali esterni sul prospetto

Dettaglio degrado muro:

- Rigonfiamenti;
- Presenza di cavi e tubazioni impropri;
- Presenza di unità esterne di climatizzazione;
- Caduta dello strato di finitura dell'intonaco;
- Macchie di umidità con deposito di sostanze organiche e intonaco in fase di distacco.

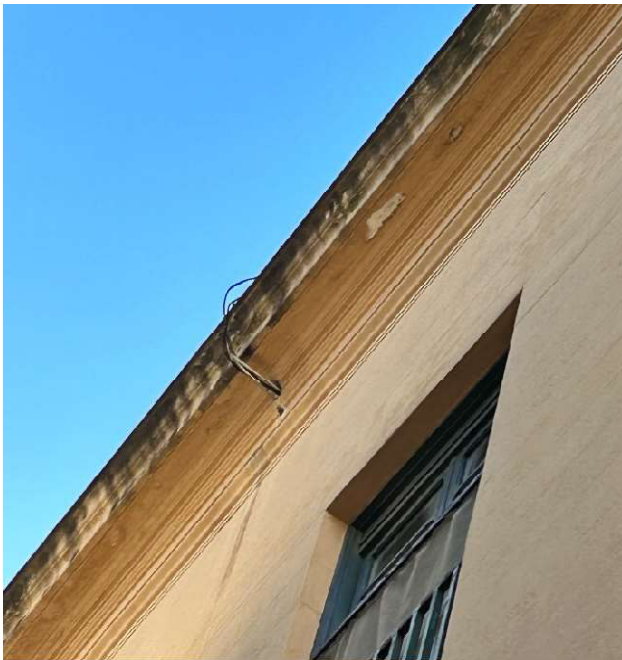
Foto 42

Dettaglio degrado cornicione di coronamento:

- Caduta dello strato di finitura dell'intonaco;
- Macchie di umidità con deposito di sostanze organiche e intonaco in fase di distacco;
- Caduta dell'intero spessore dell'intonaco;
- Patina biologica.
- Presenza di cavi e tubazioni impropri;
- Degrado elementi in cemento armato.

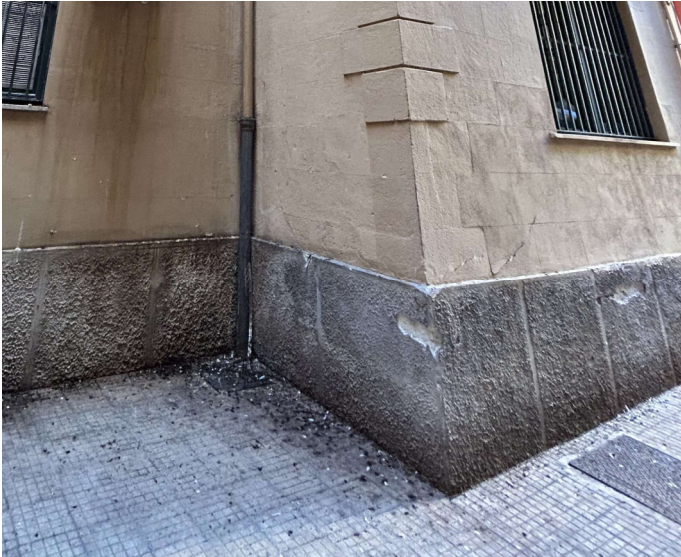
Foto 45

Dettaglio degrado basamento e muro piano terra:

- Caduta dello strato di finitura dell'intonaco;
- Lesione;
- Rigonfiamenti;
- Deposito superficiale;
- Patina biologica.
