LAVORI DI MANUTENZIONE STRAORDINARIA DI ALCUNI LABORATORI DEL DIPARTIMENTO DI INGEGNERIA - EDIFICIO 8 A PARCO D'ORLEANS

PROGETTO ESECUTIVO

RELAZIONE ILLUSTRATIVA GENERALE

G.01

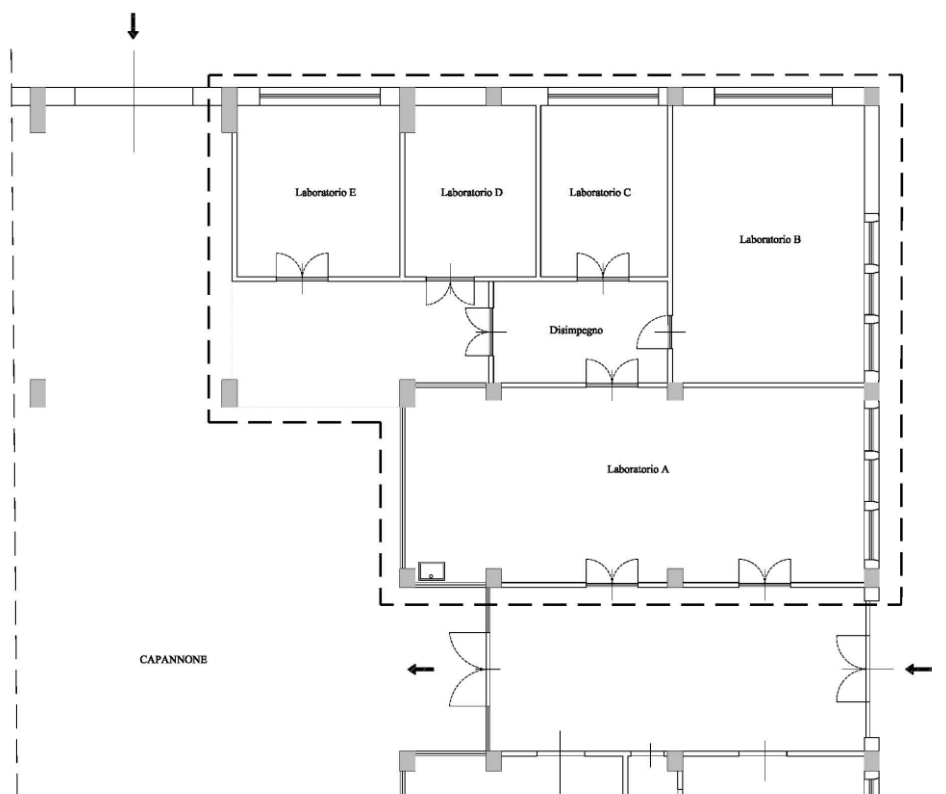
Figura 2: Dipartimento di Geotecnica – Piano terra – Stato attuale area di intervento.

L'area interessata dall'intervento (evidenziata in figura 2) è ubicata alla destra del corridoio principale di accesso al capannone principale dell'edificio ed è attualmente costituita n°5 stanze, adibite a laboratorio e deposito materiali, da un disimpegno/corridoio e da una piccola area attualmente parte integrante del capannone.

In generale sia il Laboratorio denominato "A" che il Laboratorio "B" si presentano in buono stato di conservazione, essendo stati oggetto di recente intervento di ristrutturazione, mentre per quanto concerne le restanti aree di intervento, come accennato in precedenza, si evidenzia un avanzato degrado sia delle pavimentazioni sia dei rivestimenti delle pareti.

Per quanto concerne le pavimentazioni queste sono realizzate in mattonelle risalenti all'epoca della costruzione e presentano rotture, lesioni varie e macchie dovute principalmente alla mancanza di manutenzione. Le pareti del Laboratorio "E" sono rivestite in piastrelle di

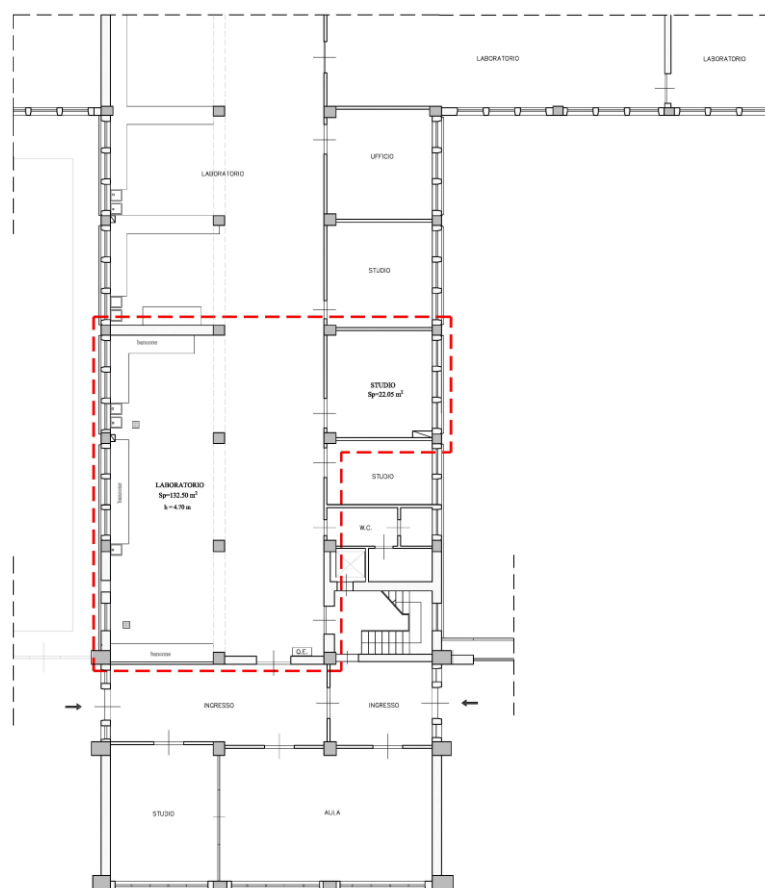
Figura 4: Dipartimento di Strade, Ferrovie e Aeroporti – Piano terra – Stato attuale area di intervento.

L'area interessata dall'intervento (evidenziata in figura) è attualmente un unico ambiente destinato in parte a laboratorio di ricerca ed occupata centralmente dal corridoio principale di collegamento al capannone retrostante l'edificio.

Come accennato in precedenza, l'area oggetto di intervento presenta un avanzato degrado sia delle pavimentazioni sia degli intonaci e dei rivestimenti delle pareti.

Si fa presente che la parete di compagno è stata interessata da prolungate infiltrazioni d'acqua che ha innescato diffusi fenomeni di degrado, macchie, lesioni, rigonfiamenti e distacchi di intonaco.

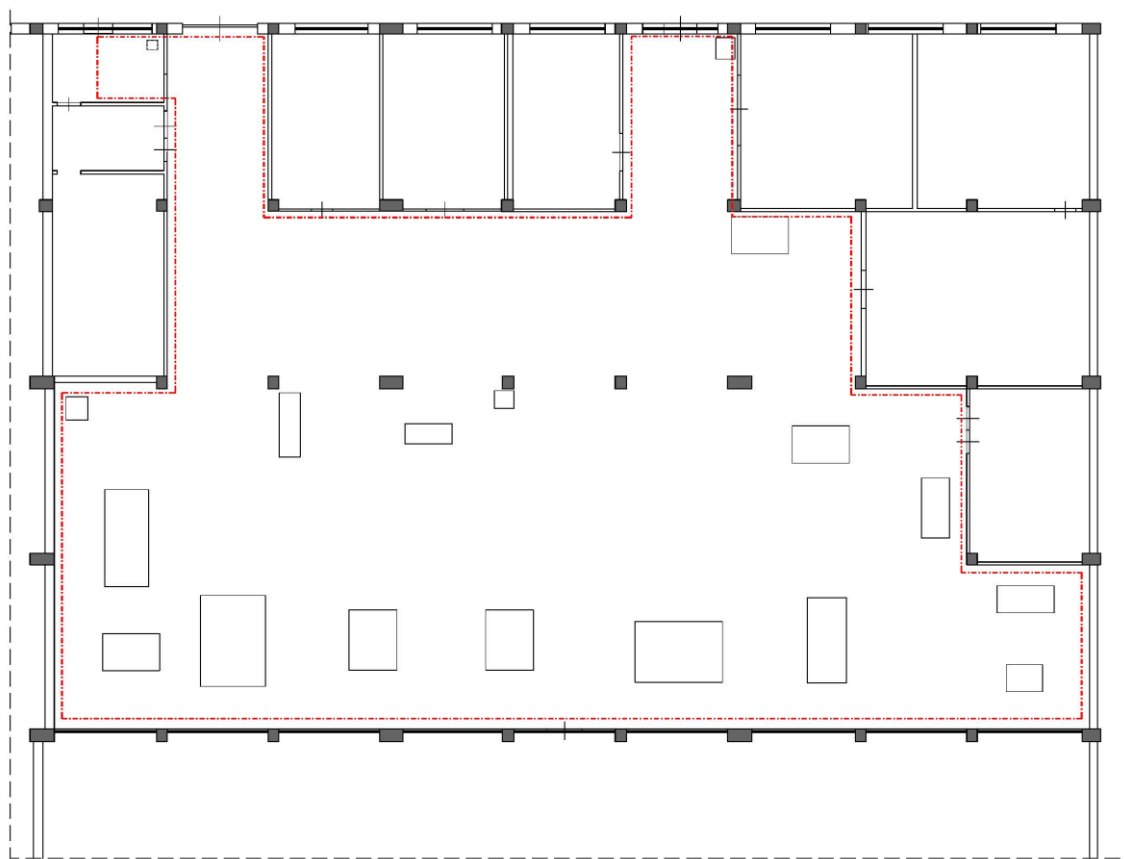
Figura 6: Sezione di Ex Meccanica – Piano terra – Area di intervento.

L'area interessata dall'intervento (evidenziata in figura) è un unico ambiente, ricavato all'interno del capannone retrostante l'edificio, destinato a laboratorio di ricerca ed occupato da numerosi macchinari pesanti e dai relativi basamenti in c.a. di supporto.

Come accennato in precedenza, l'area oggetto di intervento presenta un avanzato degrado sia delle pavimentazioni.

Per quanto concerne le pavimentazioni queste sono realizzate in mattonelle risalenti all'epoca della costruzione e presentano rotture e lesioni varie dovute principalmente al passaggio di macchine ed attrezzature pesanti, si rileva inoltre la mancanza di interventi di manutenzione/riparazione eseguita negli anni.

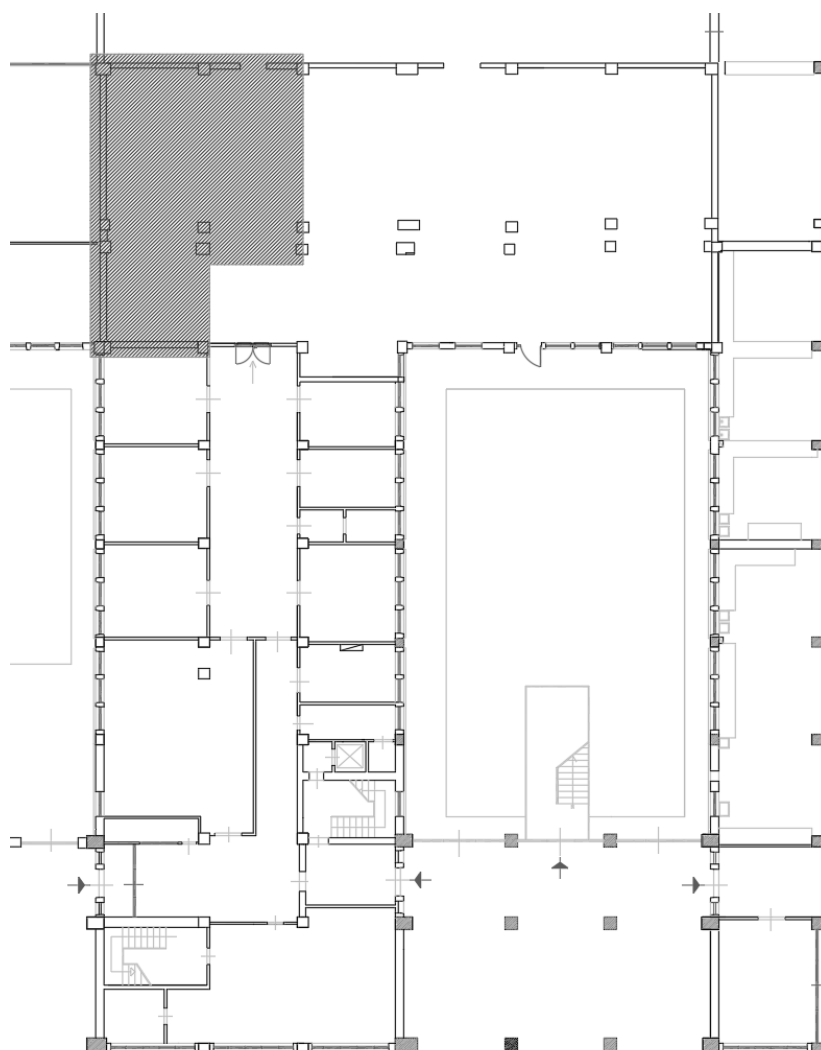
Figura 8: Dipartimento di Aerospaziale – Piano terra –Area di intervento.

Come accennato in precedenza, l'area oggetto di intervento presenta un avanzato degrado sia delle pavimentazioni sia degli intonaci e dei rivestimenti delle pareti.

Per quanto concerne le pavimentazioni queste sono realizzate in mattonelle risalenti all'epoca della costruzione e presentano rotture, lesioni varie e macchie dovute principalmente alla mancanza di manutenzione.

Si fa presente che la parete di tompagno è stata interessata da prolungate infiltrazioni d'acqua che ha innescato diffusi fenomeni di degrado, macchie, lesioni, rigonfiamenti e distacchi di intonaco.

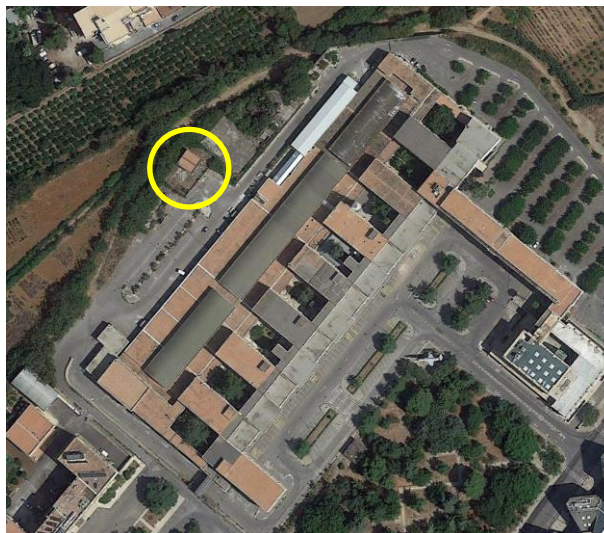
Foto n. 1 – Vista aerea del corpo centrale di Ingegneria (Edificio 8). Nell'area circoscritta l'edificio ex compressori.

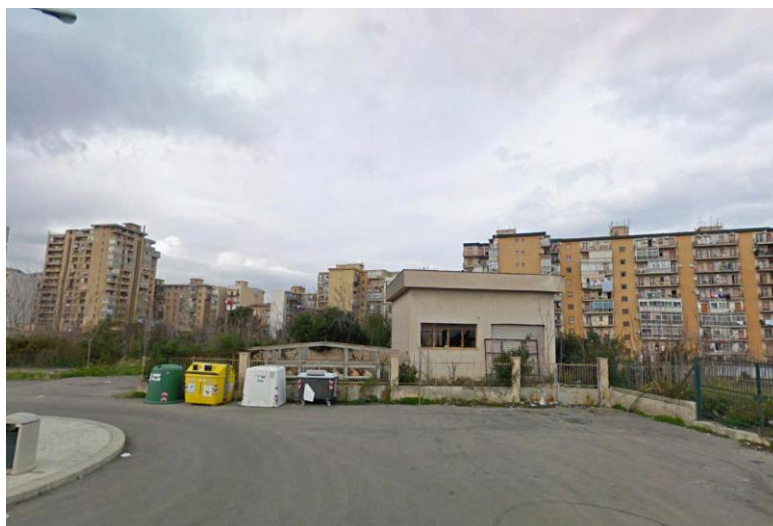
Foto n. 2 – Vista dell’edificio dal piazzale del parcheggio antistante.
