INTERVENTI DI RECUPERO DEI LOCALI DI 1° PIANO  
SOPRASTANTI L'ORATORIO DEI FALEGNAMI -  
DIPARTIMENTO DI GIURISPRUDENZA  
VIA MAQUEDA 172 - PALERMO

TITOLO:  
Relazione tecnico  
descrittiva

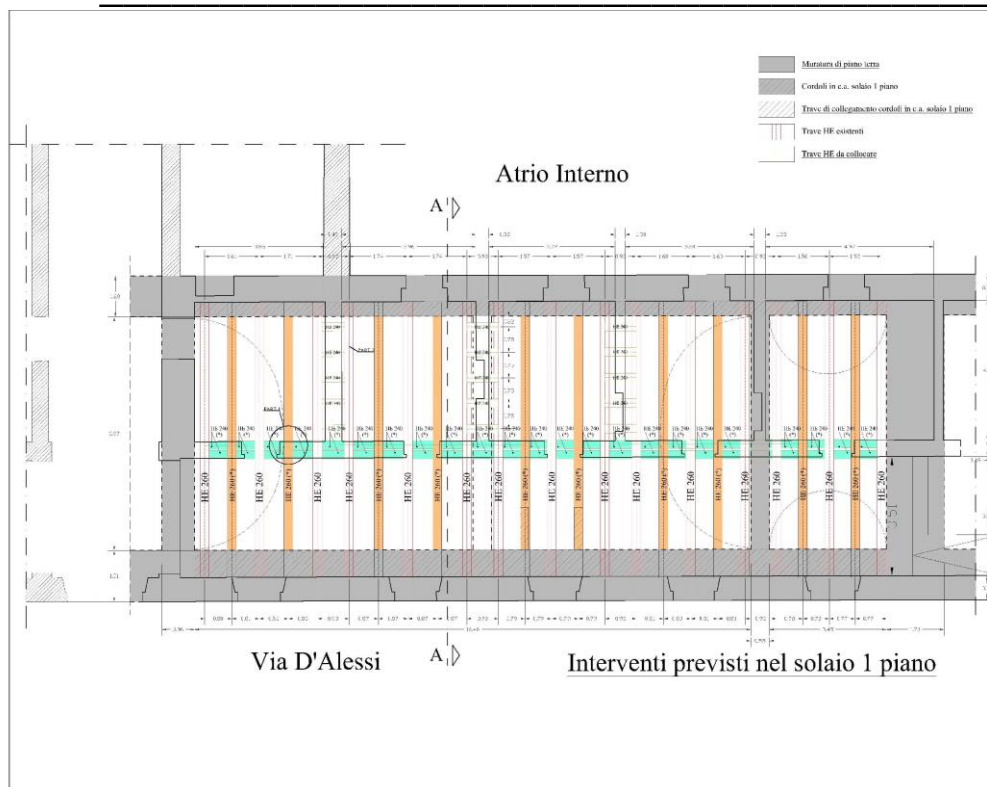
Una volta realizzata tale prima orditura strutturale, si prevede di procedere con l'inserimento, di una ulteriore doppia serie di profilati in acciaio HE 240 accostati di lunghezza pari a cm 80, collocati alla base della muratura longitudinale del corridoio (avente spessore pari a cm 45/50), in senso quindi perpendicolare alla orditura principale sopra descritta, in modo da costituire un elemento continuo di irrigidimento della orditura del solaio in profili HE 260 e tale da costituire un appoggio continuo per la soprastante muratura che, in tal modo cesserà di trasmettere alcun carico alla sottostante volta in pietra.

La collocazione dei profilati al piede della muratura in pietra sarà realizzata procedendo per sottocantieri discontinui su ciascuna delle due facce del muro, allo scasso di singoli tratti di muratura per una lunghezza di circa cm 80 e la profondità pari a cm 24 circa (ovvero a circa metà dello spessore del muro), fino a giungere alla realizzazione della intera struttura di appoggio della muratura, il cui peso sarà in tal modo uniformemente ripartito sulla struttura in profilati metallici del solaio, rinforzato, come sopra descritto.
