UNIVERSITA' DEGLI STUDI DI PALERMO

**LAVORI DI MANUTENZIONE STRAORDINARIA DEI PROSPETTI
E DELLE COPERTURE DELL'EDIFICIO DI VIA ARCHIRAFI 16/18**

TAV.12

Documentazione fotografica

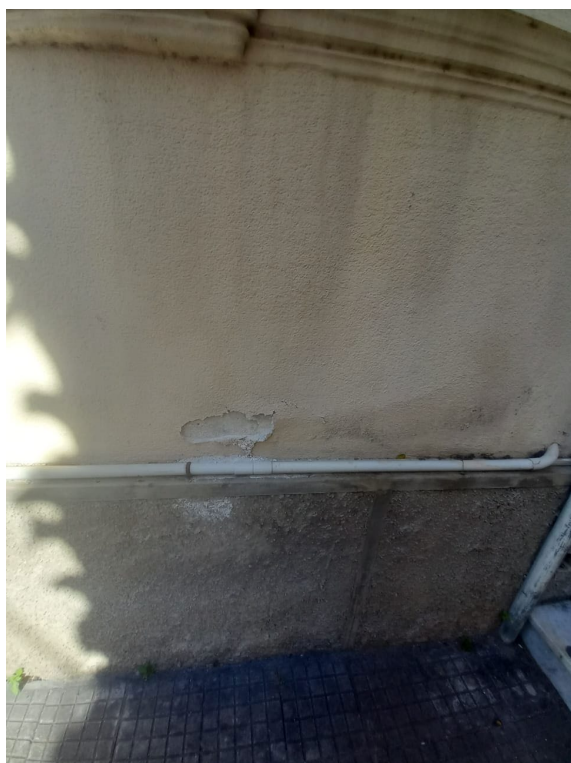
Dettaglio degrado parte basamentale

- La parte basamentale lungo tutto il perimetro dell'edificio, segnali di umidità diffusa.
- “Efflorescenza” correlata alla formazione di sostanze saline per umidità di risalita capillare
- Intonaco in fase di distacco

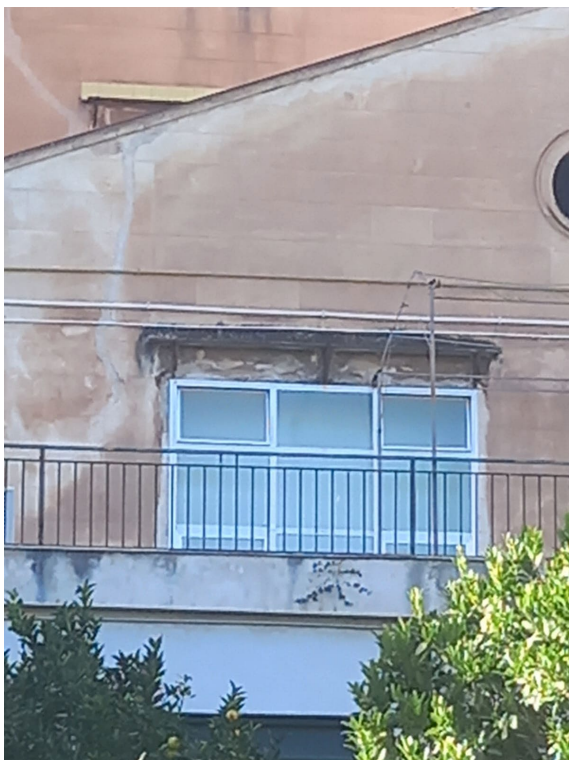
Dettaglio degrado muro:

- Rigonfiamenti e microlesioni dell'intonaco
- Caduta intonaco
- Macchie d'umidità con deposito sostanze organiche e intonaco in fase di distacco
