LAVORI DI MANUTENZIONE STRAORDINARIA DI ALCUNI LABORATORI DEL DIPARTIMENTO DI INGEGNERIA - EDIFICIO 8 A PARCO D'ORLEANS

PROGETTO ESECUTIVO

RELAZIONE ILLUSTRATIVA GENERALE

G.01

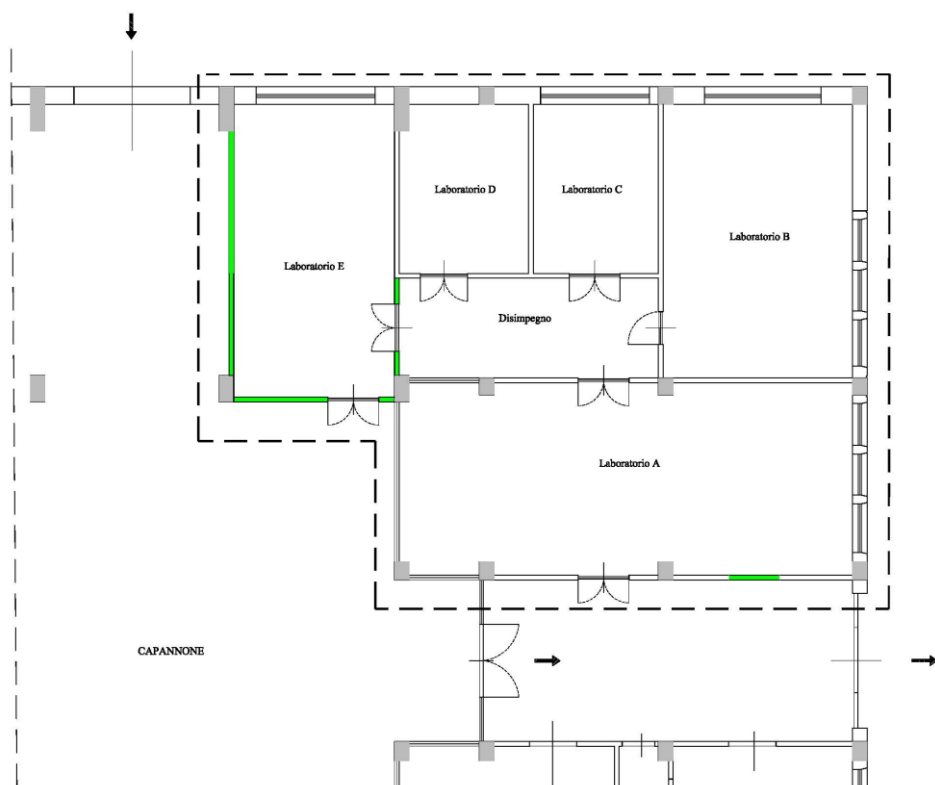
Figura 3: Progetto Architettonico area di intervento – Nuova configurazione laboratori.

In generale sia il Laboratorio denominato "A" che il Laboratorio "B" si presentano in buono stato di conservazione, essendo stati oggetto di recente intervento di ristrutturazione, mentre per quanto concerne le restanti aree di intervento, come accennato in precedenza, si evidenzia un avanzato degrado sia delle pavimentazioni sia dei rivestimenti delle pareti.

Per quanto concerne le pavimentazioni queste sono realizzate in mattonelle risalenti all'epoca della costruzione e presentano rotture, lesioni varie e macchie dovute principalmente alla mancanza di manutenzione. Le pareti del Laboratorio "E" sono rivestite in piastrelle di

Tenuto conto dello stato di degrado riscontrato e delle risultanze delle indagini visive eseguite, con il presente progetto si intende procedere con la riconfigurazione e ristrutturazione integrale degli ambienti mediante rifacimento delle pavimentazione, dei rivestimenti delle pareti ed il rifacimento degli impianti elettrici e di illuminazione.

Inoltre, sulla base delle indicazioni e delle esigenze riferite dal proponente l'intervento in questione, l'area del Laboratorio "E" sarà ampliata dagli attuali 20,60 m² a circa 37,50 m², mediante la riconfigurazione delle pareti interne con nuove tramezzature in muratura ed infissi vetrati, come meglio rappresentato nella seguente figura 3.

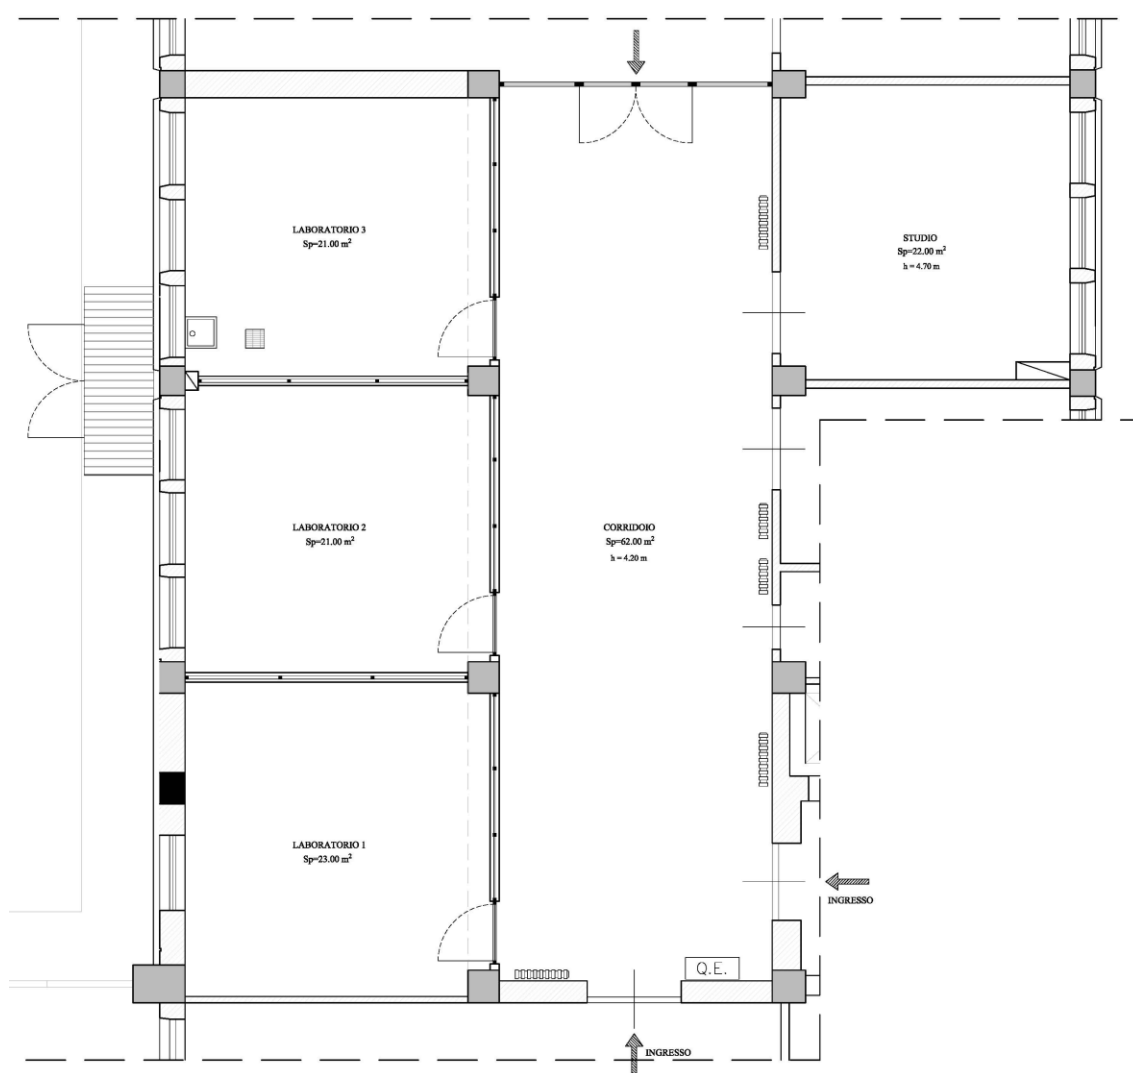
Figura 5: Progetto Architettonico area di intervento – Nuovi Laboratori.

Come accennato in precedenza, l'area oggetto di intervento presenta un avanzato degrado sia delle pavimentazioni sia degli intonaci e dei rivestimenti delle pareti.

all'epoca della costruzione e presentano rotture, lesioni varie e macchie dovute principalmente alla mancanza di manutenzione. Le pareti sono rivestite in piastrelle di ceramica per un'altezza di circa 1.80 m ed intonacate per la restante parte sino al soffitto. Anche il soffitto risulta intonacato e privo di controsoffitti.

Si fa presente che la parete di compagno è stata interessata da prolungate infiltrazioni d'acqua che ha innescato diffusi fenomeni di degrado, macchie, lesioni, rigonfiamenti e distacchi di intonaco.

Per le strutture, tenuto conto del loro minore stato di degrado, è stato previsto un intervento di ripristino di tipo corticale che sostanzialmente non varierà la sezione originaria degli elementi.

Inoltre, sulla base delle indicazioni e delle esigenze riferite dal proponente l'intervento in questione, l'area laboratorio sarà ripartita in tre distinti laboratori di ricerca indipendenti, cadauno da circa 21 m², mediante pareti in muratura ed infissi vetrati, come meglio rappresentato nella seguente figura.
