**LAVORI DI MANUTENZIONE STRAORDINARIA DEI PROSPETTI  
E DELLE COPERTURE DELL'EDIFICIO DI VIA ARCHIRAFI 20/22**

TAV. 12

Documentazione Fotografica

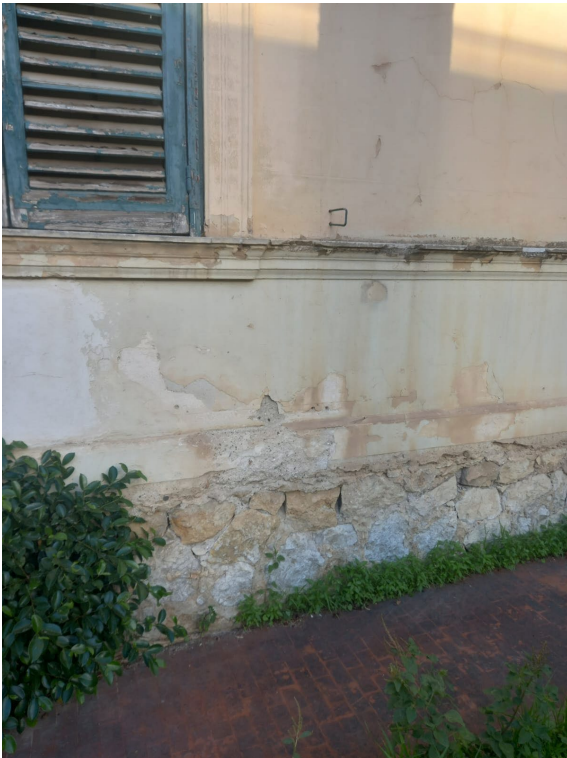
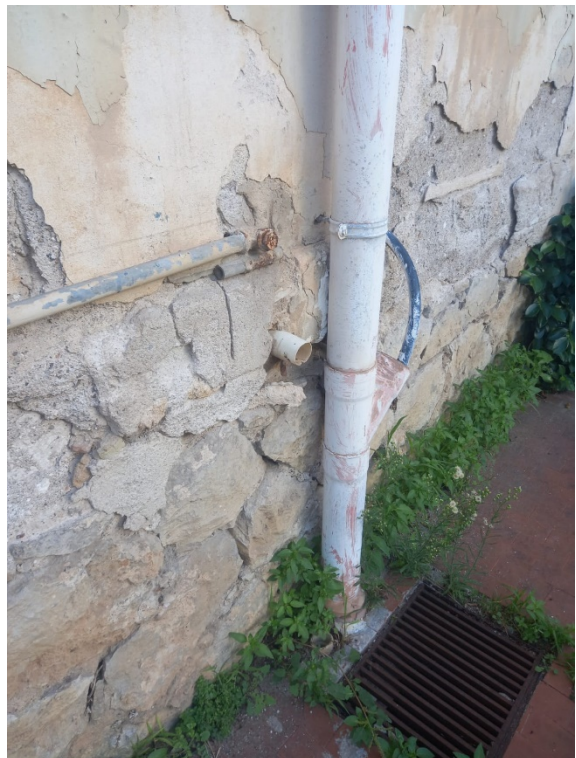
Degradati parte Basamentale:

- Rigonfiamenti e microlesioni dell'intonaco
- Caduta dell'intero spessore dell'intonaco
- Macchie d'Umidità con deposito sostanze organiche

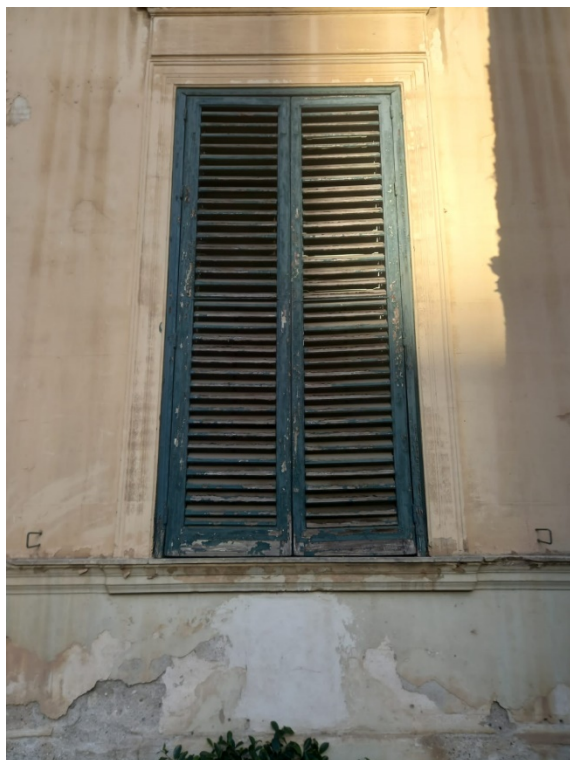
Degradati superficie muraria:

- Rigonfiamenti e microlesioni dell'intonaco
- Caduta dell'intero spessore dell'intonaco
- Macchie d'Umidità

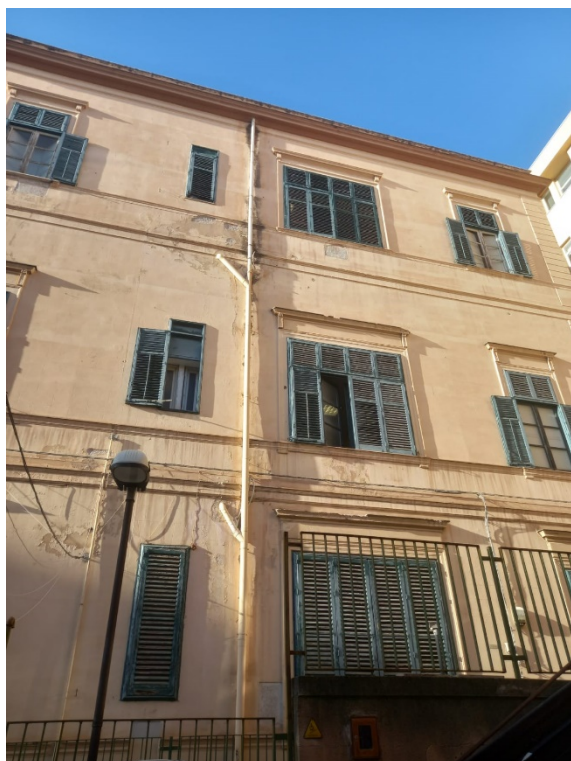
Degradi superficie muraria prospetto "F":

- Tinteggiatura posticcia sovrapposta alla finitura originaria caratterizzata da diffusa esfoliazione;
- Rigonfiamenti e microlesioni dell'intonaco;
- Distacco di intonaco

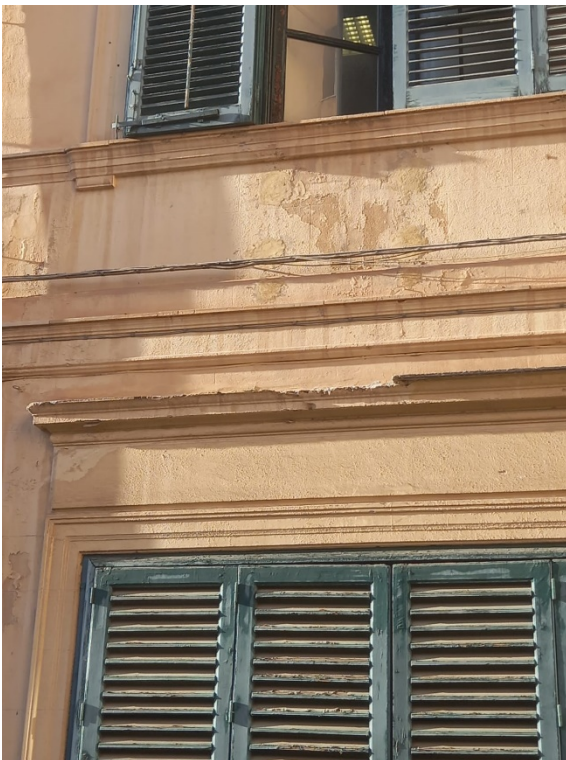
Dettaglio cornici:

- Colatura
- Rigonfiamenti e microlesioni dell'intonaco;
- Distacco di intonaco
- a) caduta dello strato di finitura
- b) caduta dell'intero spessore di intonaco
