LAVORI DI MANUTENZIONE E DI RIPRISTINO DEI PROSPETTI  
DELLA PRESIDENZA DELLA SCUOLA POLITECNICA  
EDIFICIO 7 VIALE DELLE SCIENZE

- Lotto 2 -

- PROGETTO ESECUTIVO -

RELAZIONE GENERALE

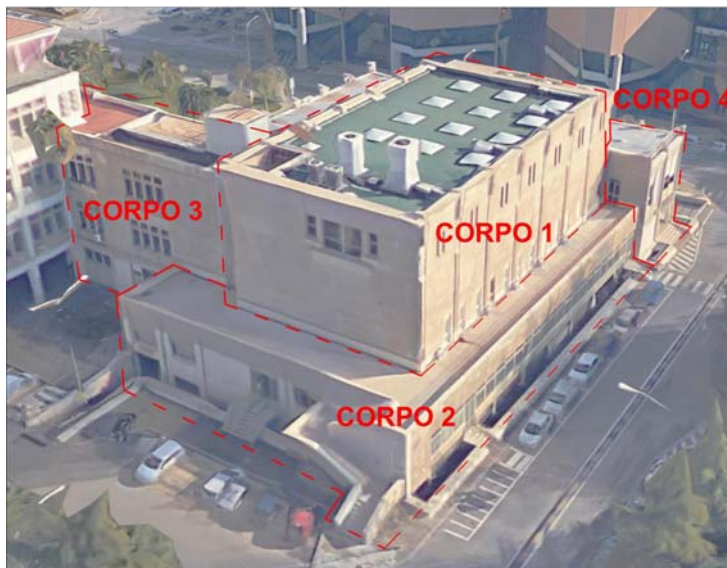
L'edificio della Presidenza della Scuola Politecnica, costruito negli anni '60, è costituito da un corpo alto comprendente l'aula magna e le aule satellite (CORPO 1), arretrato rispetto al filo stradale, da un corpo basso ad una sola elevazione fuori terra che ospita
