## LAVORI DI RISTRUTTURAZIONE E ADEGUAMENTO IMPIANTISTICO DELL'AULA MAGNA "PROF. S. FURNARI", SITA NEL PLESSO DI UROLOGIA DELLA SCUOLA DI MEDICINA E CHIRURGIA

PROGETTO ESECUTIVO

RELAZIONE TECNICA E  
DOCUMENTAZIONE FOTOGRAFICA

data Aprile 2020

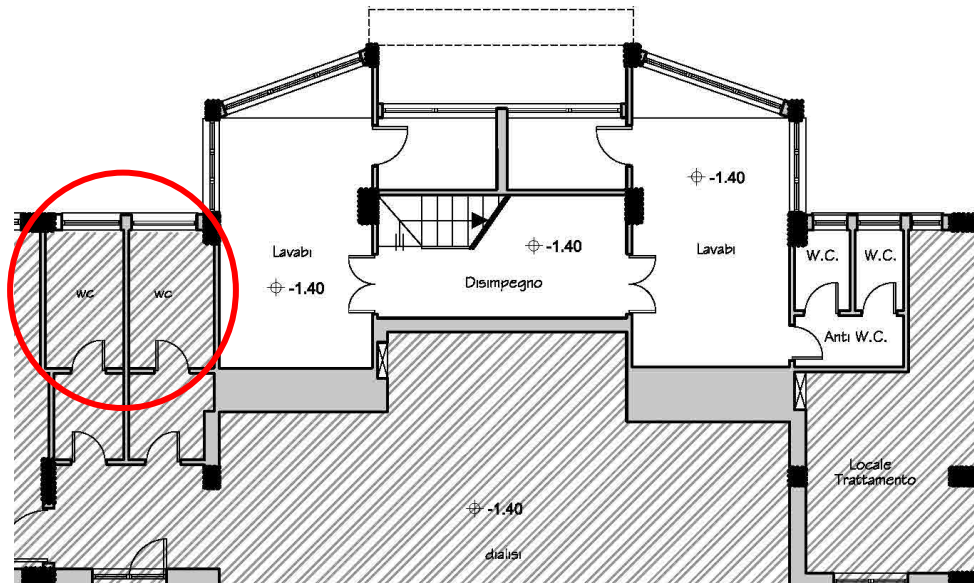
Si evidenzia inoltre che uno dei due WC, originariamente ad uso dell'aula, è stato ristrutturato ed aggregato alla U.O.C. di Dialisi (vedi la seguente planimetria). Ciò comporta la necessità di dover necessariamente realizzare un nuovo blocco WC per gli studenti.

*Pianta piano seminterrato a quota -1.40m – Stato di fatto - In evidenza i WC esclusi dall'aula ed annessi ad uso esclusivo della Dialisi*

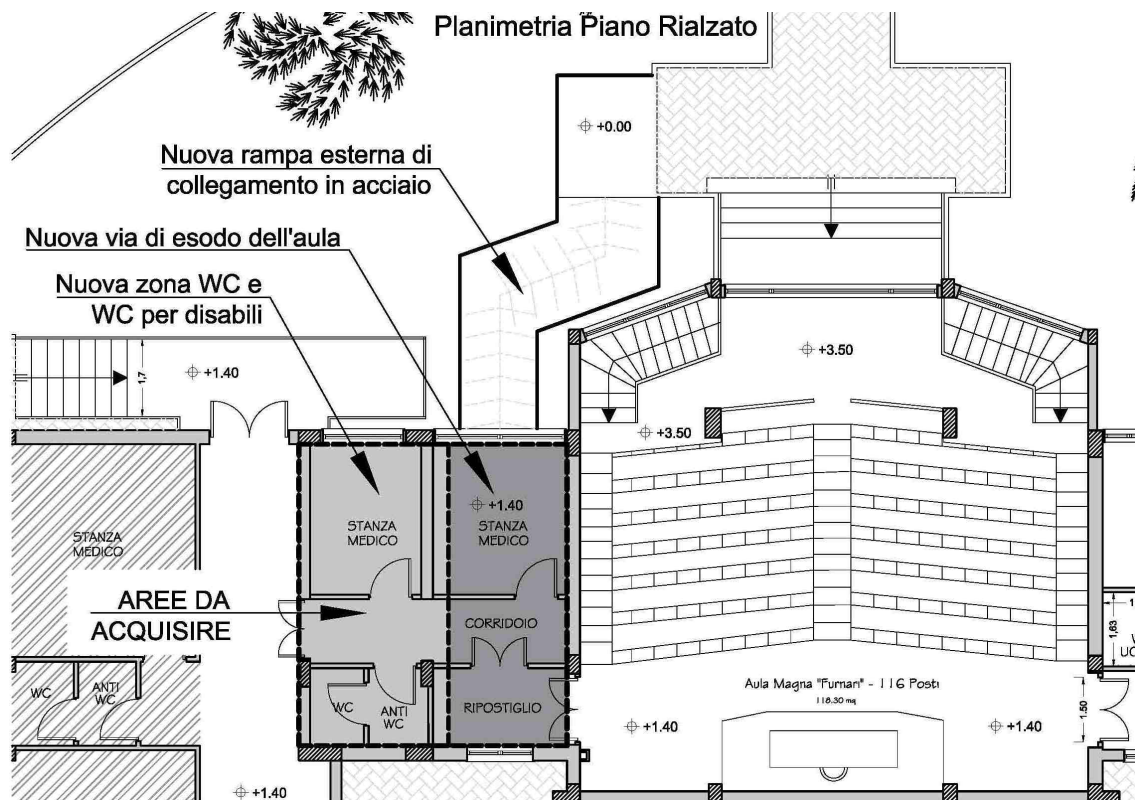
*Planimetria di piano rialzato con indicata l'area da acquisire per la realizzazione della nuova via di esodo e della nuova zona WC, schematizzata inoltre la nuova rampa di connessione con l'esterno.*

L'acquisizione di tali spazi potrà consentire la realizzazione di una rampa esterna in acciaio che conetterà direttamente il piano rialzato dell'aula (quota +1.40 m) con il piazzale esterno prospiciente il Viale delle Patologie. In tal modo inoltre sarà possibile la realizzazione di un nuovo WC ordinario più un nuovo WC per disabili, oggi non presente al piano rialzato dell'Edificio 12.

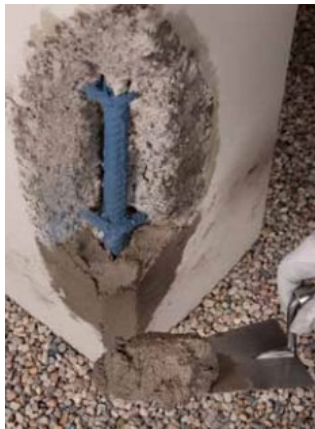
Intervento di “**TIPO B**”: Intervento di tipo corticale eseguito negli elementi strutturali che presentano un modesto degrado superficiale.

- asportazione dell'intonaco e delle parti di calcestruzzo ammalorato;
- pulitura con acqua calda a pressione e mezzi meccanici (spazzole, lime, palette, flex, ecc..) delle barre di armatura rinvenute esistenti;
- applicazione di passivante protettivo per la protezione attiva delle barre di armatura;
- abbondante bagnatura delle superfici di supporto;
- applicazione a cazzuola di malta reoplastica tixotropica

per la ricostruzione del copriferro originario.
