LAVORI DI MANUTENZIONE DEI PROSPETTI DELL'EDIFICIO DI VIA ARCHIRAFI N. 36 PROSPETTI B - C - D - LOTTO 2 - COMPLETAMENTO

Relazione

Documentazione fotografica

Aggiornamento: Aprile 2020

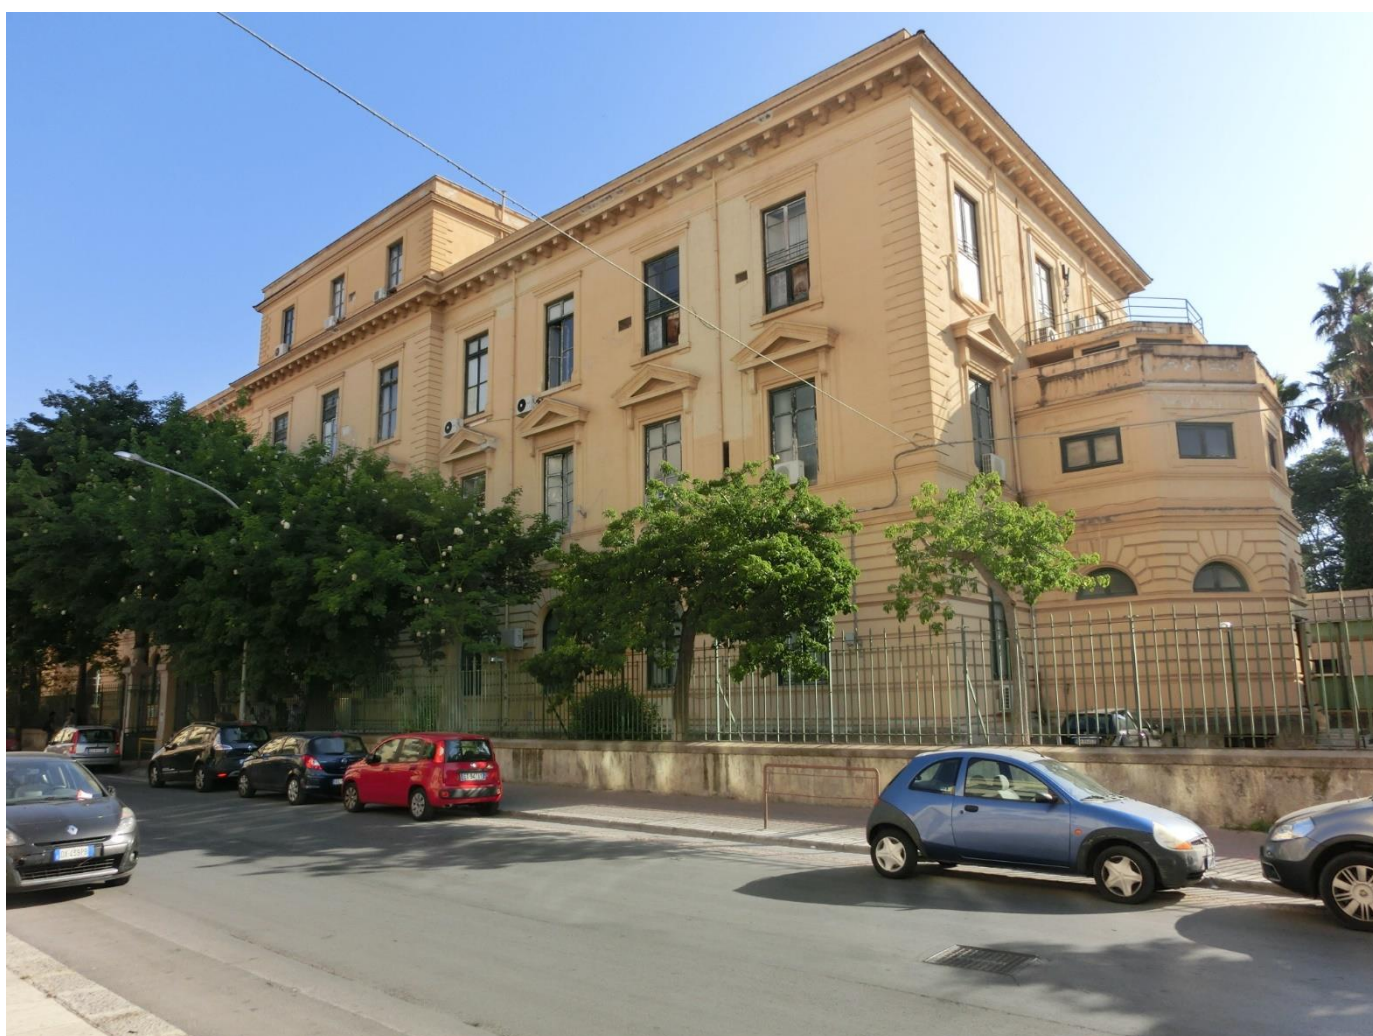
FOTO PROSPETTO "A"

Visione d'insieme degrado muro con:

- Macchie di umidità con deposito di sostanze organiche e intonaco in fase di distacco lungo il basamento e nel muro;
- Presenza di cavi e tubazioni impropri;
- Presenza di unità di climatizzazione esterne.

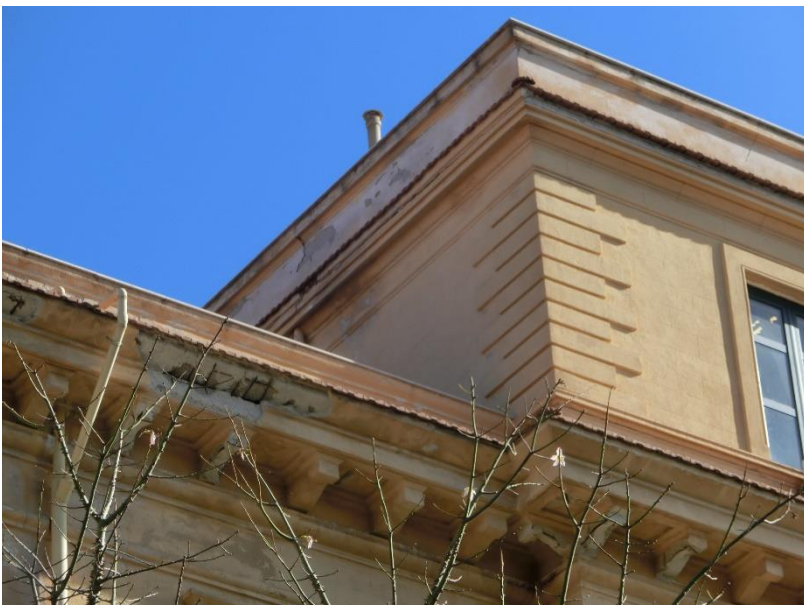
Degrado cornicione di coronamento con:

- Caduta dell'intero spessore di intonaco;
- Degrado di elementi in cemento armato
- Macchie di umidità con deposito di sostanze organiche e intonaco in fase di distacco anche nel muro d'attico

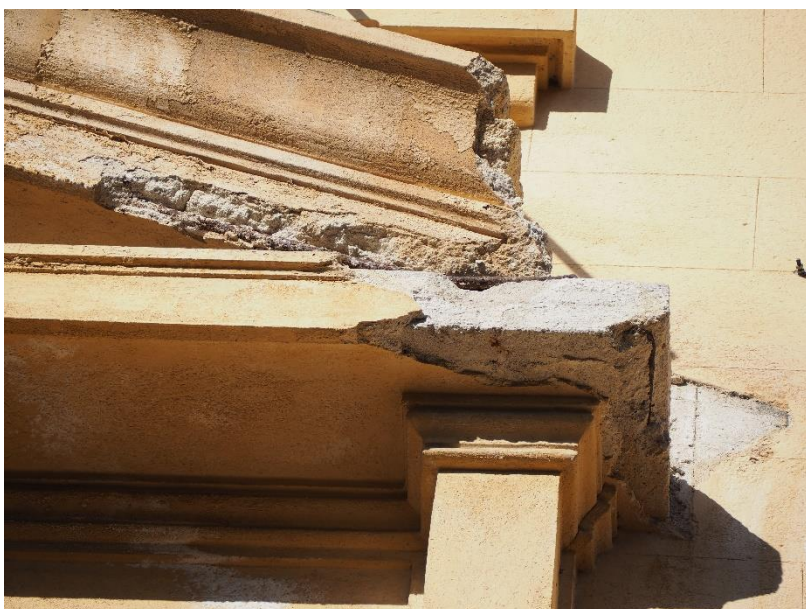
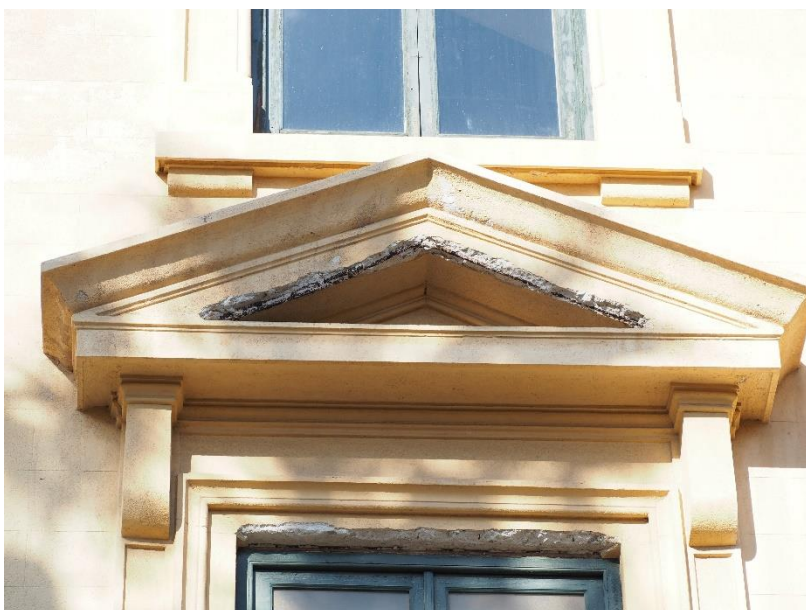
Dettaglio degrado timpano di coronamento infissi con:

- Caduta dell'intero spessore dell'intonaco;
- Distacco di segati di tufo della muratura di sostegno del timpano;
Degrado di elementi in cemento armato;
- Degrado di elementi in ferro;
- Macchie di umidità con deposito di sostanze organiche e intonaco in fase di distacco.

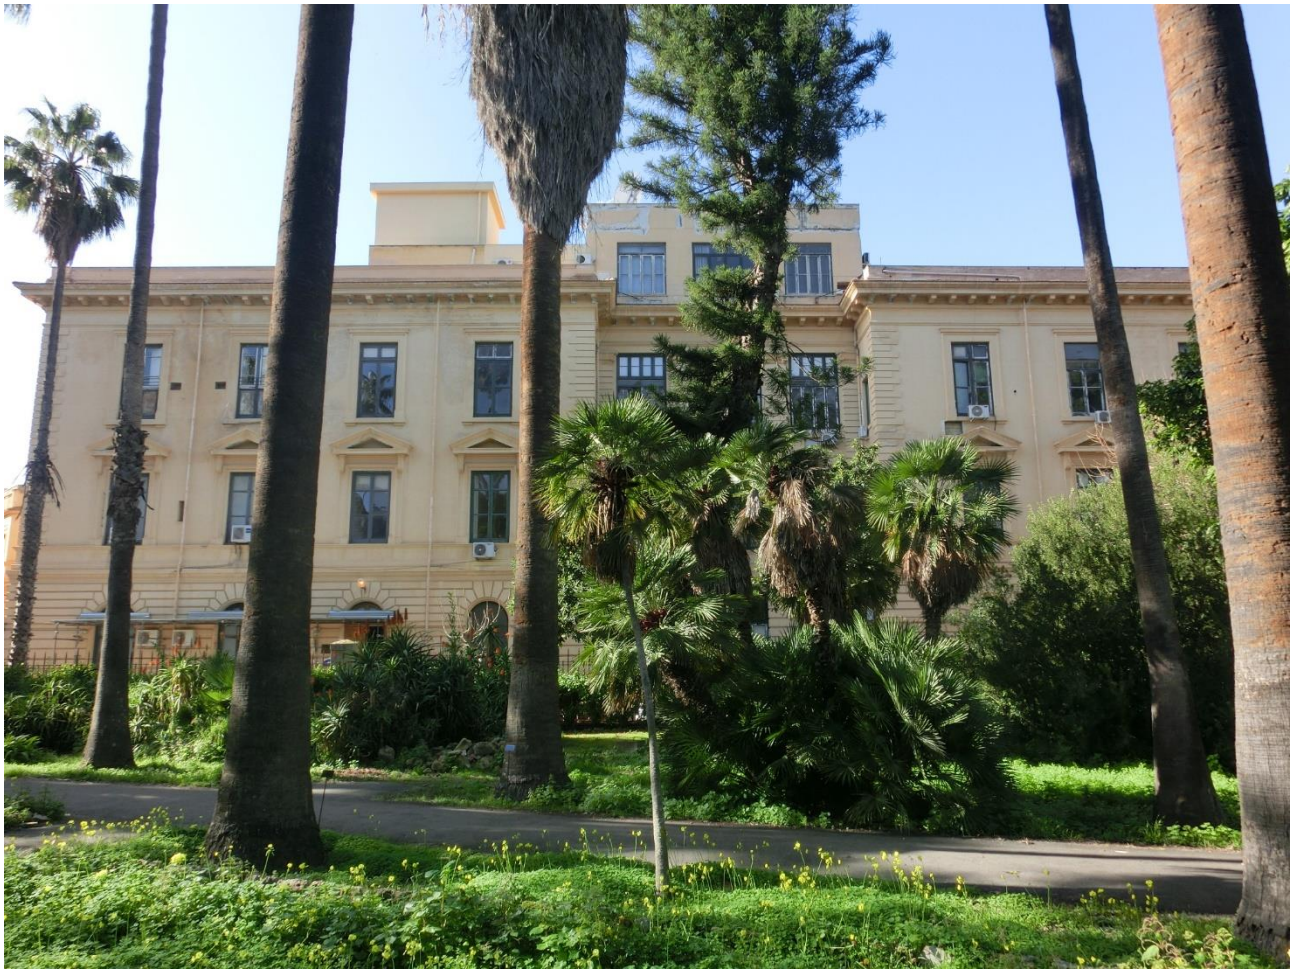
FOTO PROSPETTO "B"

Dettaglio degrado muro d'attico con:

- Caduta dell'intero spessore di intonaco;
- Degrado di elementi in cemento armato;

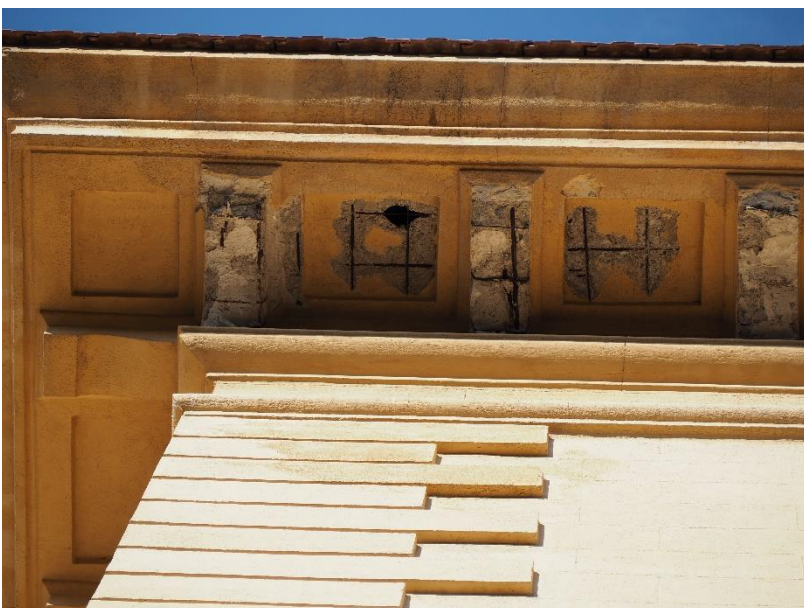
Dettaglio degrado cornicione con:

- Macchie di umidità con deposito di sostanze organiche e intonaco in fase di distacco
- Caduta dell'intero spessore di intonaco;
- Degrado di elementi in cemento armato;
- Macchie di umidità con deposito di sostanze organiche e intonaco in fase di distacco.
