**LAVORI DI MANUTENZIONE STRAORDINARIA DEI PROSPETTI
E DELLE COPERTURE DELL'EDIFICIO DI VIA ARCHIRAFI 24/32**

TAV.14

Relazione fotografica

Prospetto A

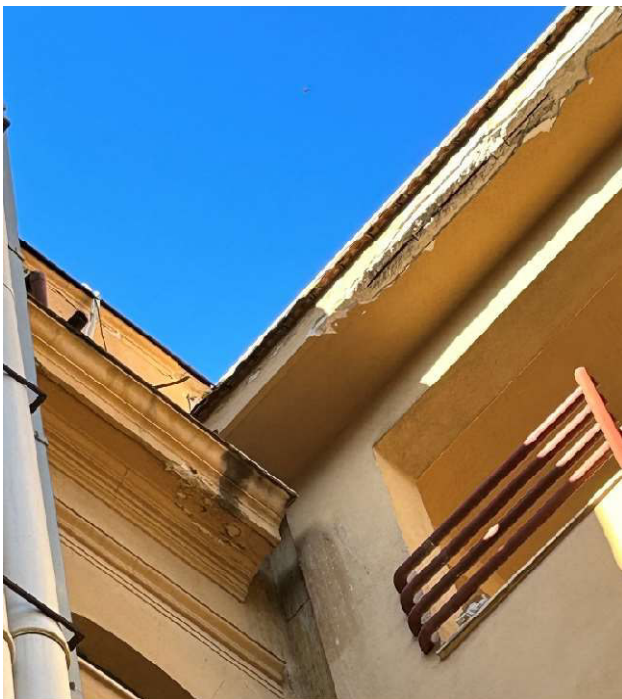
Foto 43

Dettaglio degrado cornicione di coronamento:

- Caduta dello strato di finitura dell'intonaco;
- Macchie di umidità con deposito di sostanze organiche e intonaco in fase di distacco;
- Caduta dell'intero spessore dell'intonaco;
- Patina biologica.
- Presenza di cavi e tubazioni impropri;
- Degrado elementi in cemento armato.

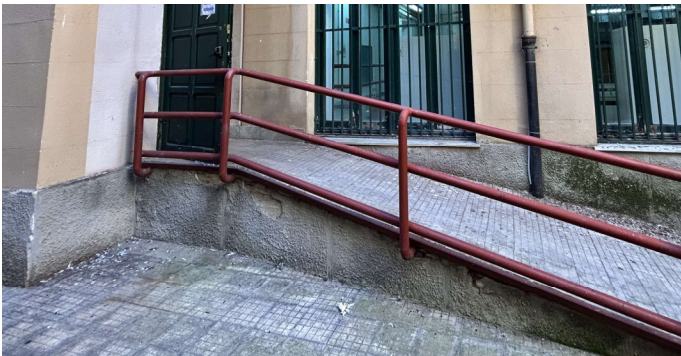
Foto 46

Dettaglio degrado basamento e muro piano terra:

- Caduta dello strato di finitura dell'intonaco;
- Lesione;
- Rigonfiamenti;
- Deposito superficiale;
- Patina biologica.
