PROGETTO DI MANUTENZIONE STRAORDINARIA DEI PROSPETTI E DELLE COPERTURE CON INTERVENTO DI RIQUALIFICAZIONE ENERGETICA DELL'EDIFICIO 14 DI VIALE DELLE SCIENZE

1. RELAZIONE ILLUSTRATIVA

PROGETTO ESECUTIVO

RELAZIONE ILLUSTRATIVA

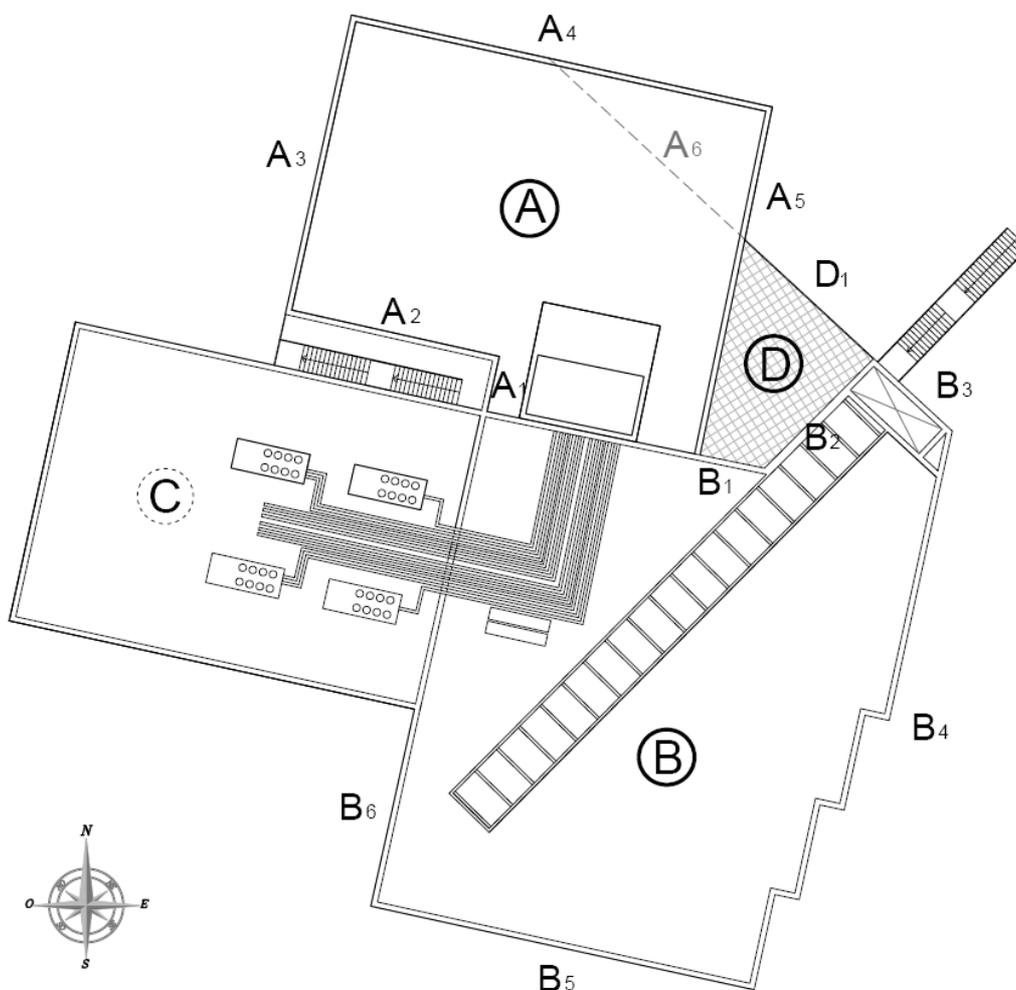
Nell'immagine seguente è riportata la planimetria delle coperture dell'Edificio 14, nella quale sono stati indicati i lotti A – B – D facenti parte del presente progetto e numerati i relativi prospetti.

Figura 1: Pianta delle coperture Edificio 14 con numerazione dei prospetti

L'intervento in oggetto sarà finalizzato alla riqualificazione energetica e ripristino dell'impermeabilizzazione delle porzioni di copertura denominate in planimetria con le lettere A e B,

oltre alla terrazza del secondo piano indicata con la lettera D e al rifacimento dei relativi prospetti.

La porzione di copertura indicata con la lettera C sulla quale sono posizionate le pompe di calore per la climatizzazione dell'intero edificio è stata recentemente oggetto di manutenzione, insieme ai relativi prospetti, per cui non è inclusa nel presente intervento, mentre su una porzione di copertura indicata con la lettera A si trova installato un impianto fotovoltaico e su una porzione della copertura indicata con la lettera B sono installate le tubazioni di condizionamento, che dovranno essere rimossi per consentire i lavori di impermeabilizzazione e successivamente ricollocati.

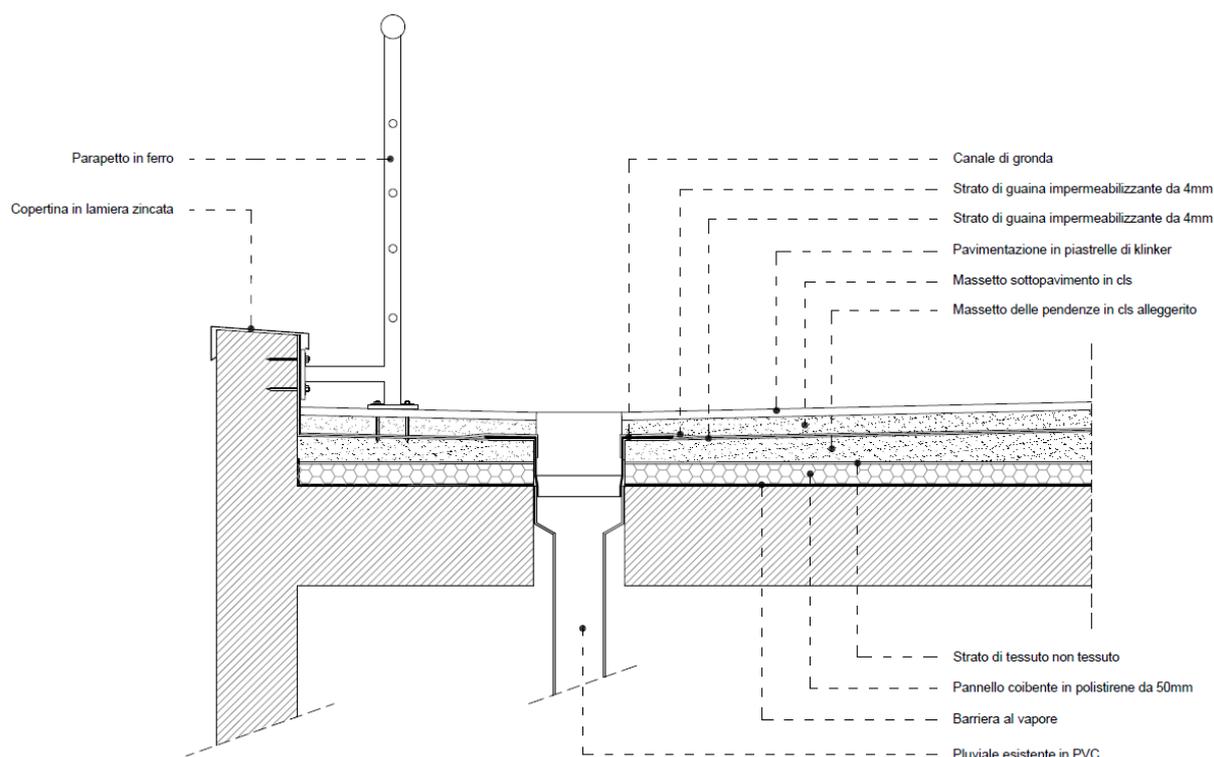
Nella seguente Figura 2 si riporta, con una sezione schematica, il dettaglio costruttivo dell'intervento di ripristino ora descritto.

Figura 2: Dettaglio costruttivo intervento di ripristino delle coperture.

Con il presente intervento si intende effettuare un risanamento radicale delle coperture, che prevede sia il rifacimento della coibentazione termoacustica sia il ripristino dei manti impermeabilizzanti degradati.

Si prevede quindi la sostituzione dell'attuale pavimentazione in marmette di cemento della copertura e del sottostante strato di impermeabilizzazione ormai deteriorato.
