UNIVERSITA' DEGLI STUDI DI PALERMO

LAVORI DI MANUTENZIONE DEI PROSPETTI DELL'EDIFICIO DI VIA ARCHIRAFI N. 34 PROSPETTI B-C-D - LOTTO 2 - COMPLETAMENTO

Relazione tecnica illustrativa

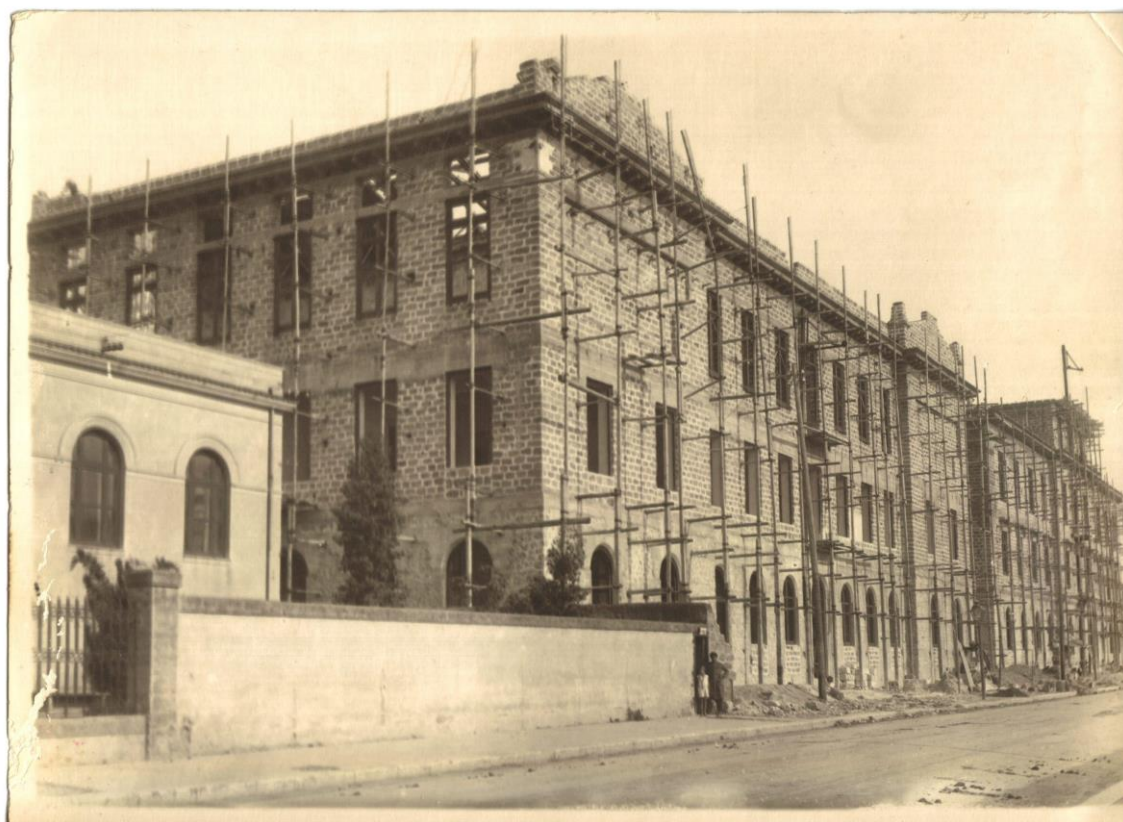
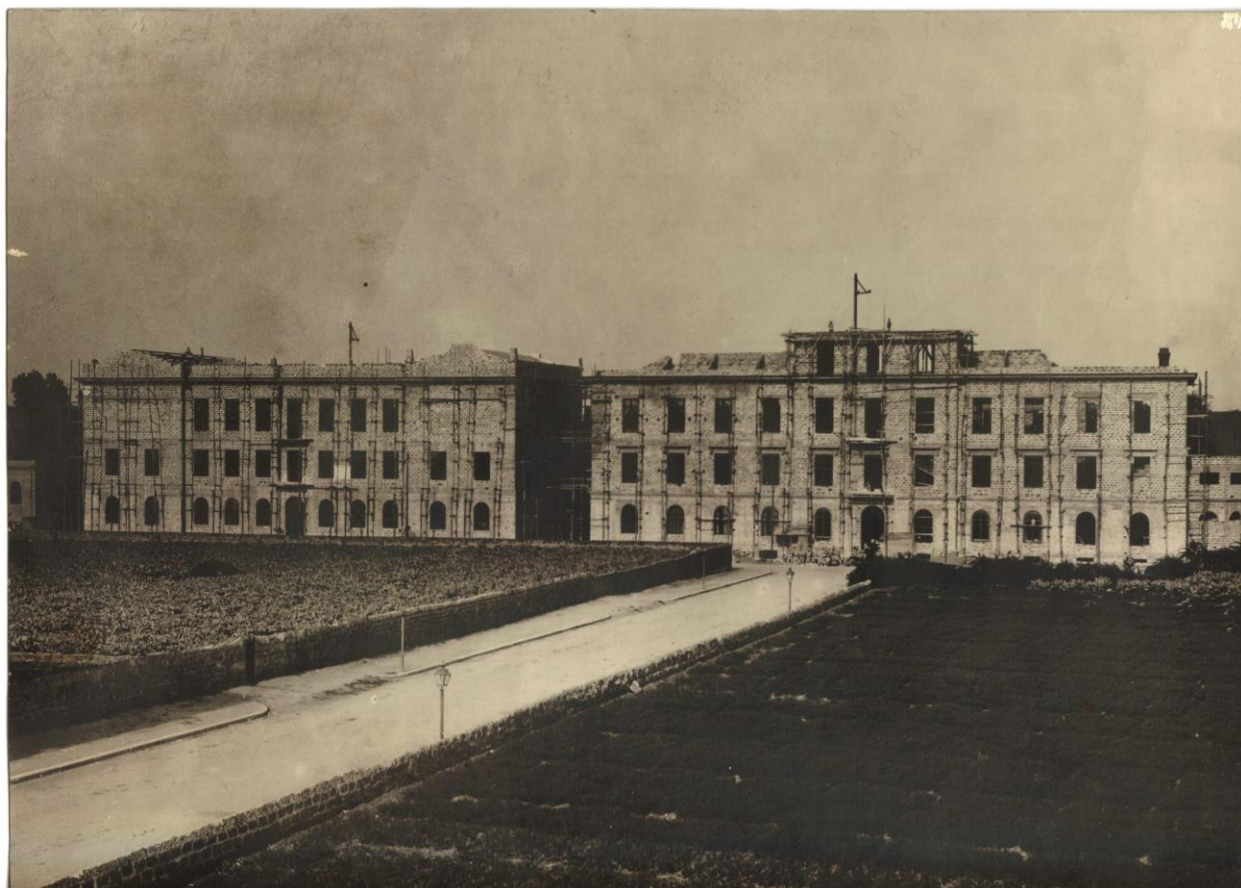
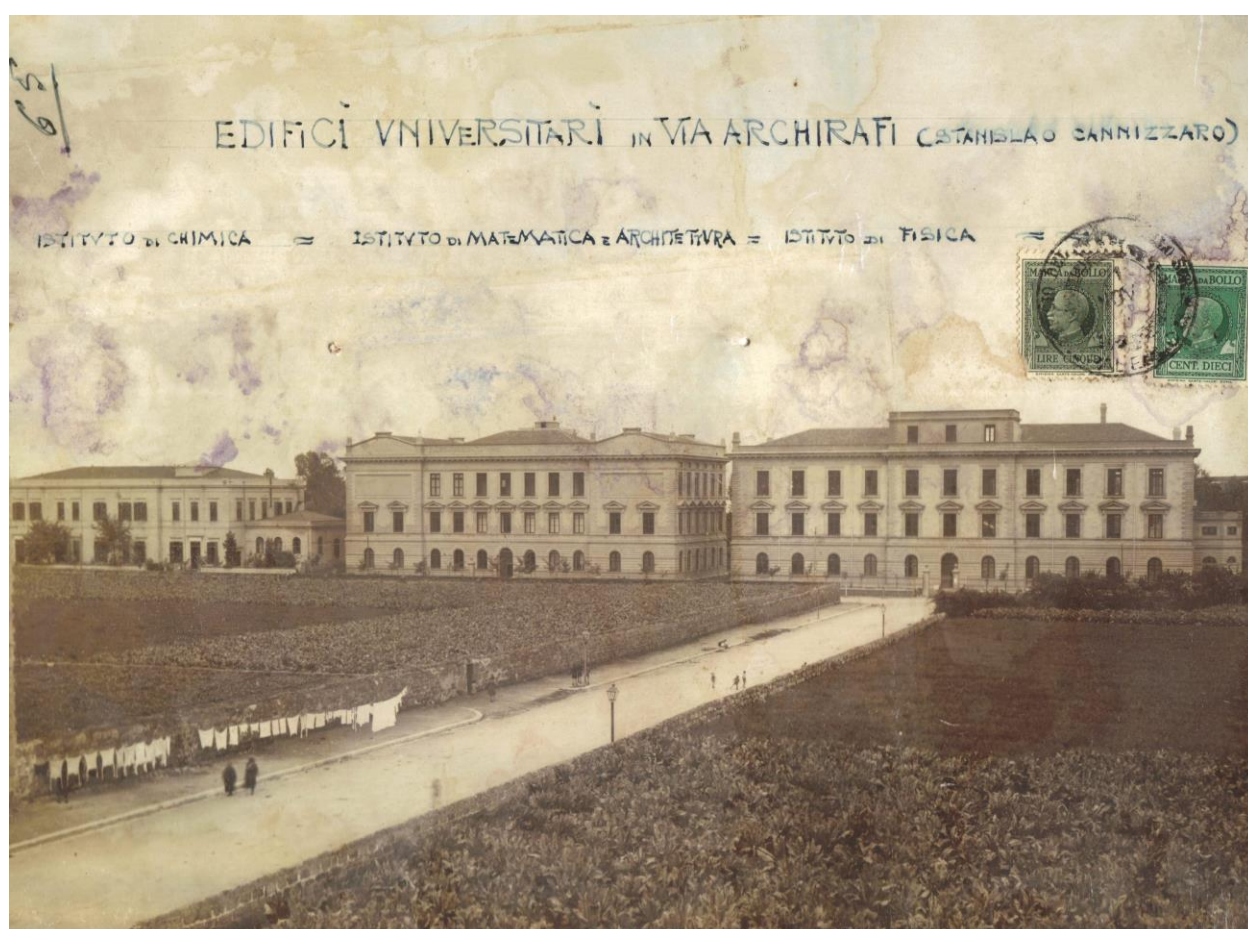
Come appare evidente dalla comparazione fra i disegni di progetto, le foto di cantiere e l'attuale configurazione dell'edificio, la fase esecutiva ha seguito abbastanza fedelmente le previsioni progettuali.

Nelle fasi di elaborazione del presente progetto abbiamo avuto modo di consultare gli abbondanti materiali di progetto e le poche immagini di cantiere dell'edificio, in atto conservate dal Dipartimento di Architettura che ha acquisito numerosi anni fa, l'archivio dell'ingegnere Zanca.
