UNIVERSITA' DEGLI STUDI DI PALERMO
Area Tecnica e Patrimonio Immobiliare

**LAVORI DI MANUTENZIONE STRAORDINARIA DEI PROSPETTI
E DELLE COPERTURE DELL'EDIFICIO DI VIA ARCHIRAFI 24/32**

Relazione Generale

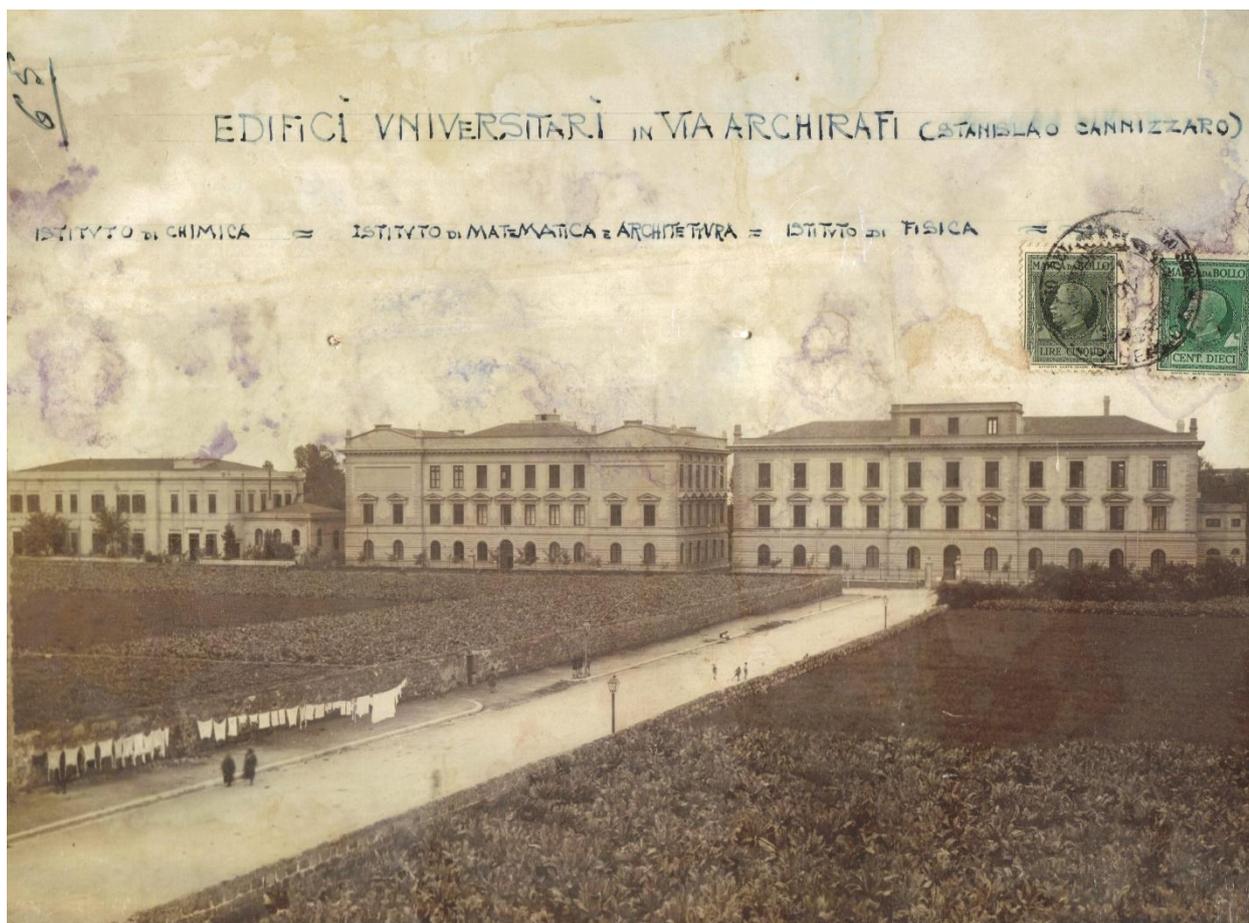
Antiche immagini fotografiche, riprese negli anni trenta del secolo scorso e relative alle fasi costruttive dei vicini edifici di Matematica e di Fisica, mostrano l'edificio nella sua configurazione originaria. La configurazione iniziale, ad andamento longitudinale a due elevazioni e con due aule alle estremità ad un'unica elevazione non è più leggibile dal momento che una delle due aule è stata demolita e ricostruita alla metà degli anni settanta mentre l'altra è stata oggetto di sopraelevazione.
