UNIVERSITA' DEGLI STUDI DI PALERMO AREA TECNICA			
LAVORI DI MANUTENZIONE E DI RIPRISTINO DEI PROSPETTI DELLA PRESIDENZA DELLA SCUOLA POLITECNICA EDIFICIO 7 VIALE DELLE SCIENZE LOTTO 2			
- PROGETTO ESECUTIVO -			
Elaborato: PROSPETTO C'-C' RILIEVO DEI DEGRADI E LAVORAZIONI PREVISTE	PROGETTO	E.G.03	
	SCALA	1:100	
RESPONSABILE UNICO DEL PROCEDIMENTO arch. Costanza Conti		PROGETTISTA Arch. Rosalba Musumeci	
Collaboratore: Arch. Salvatore Ingui			
DATA: Aprile 2020		PROT.N.:

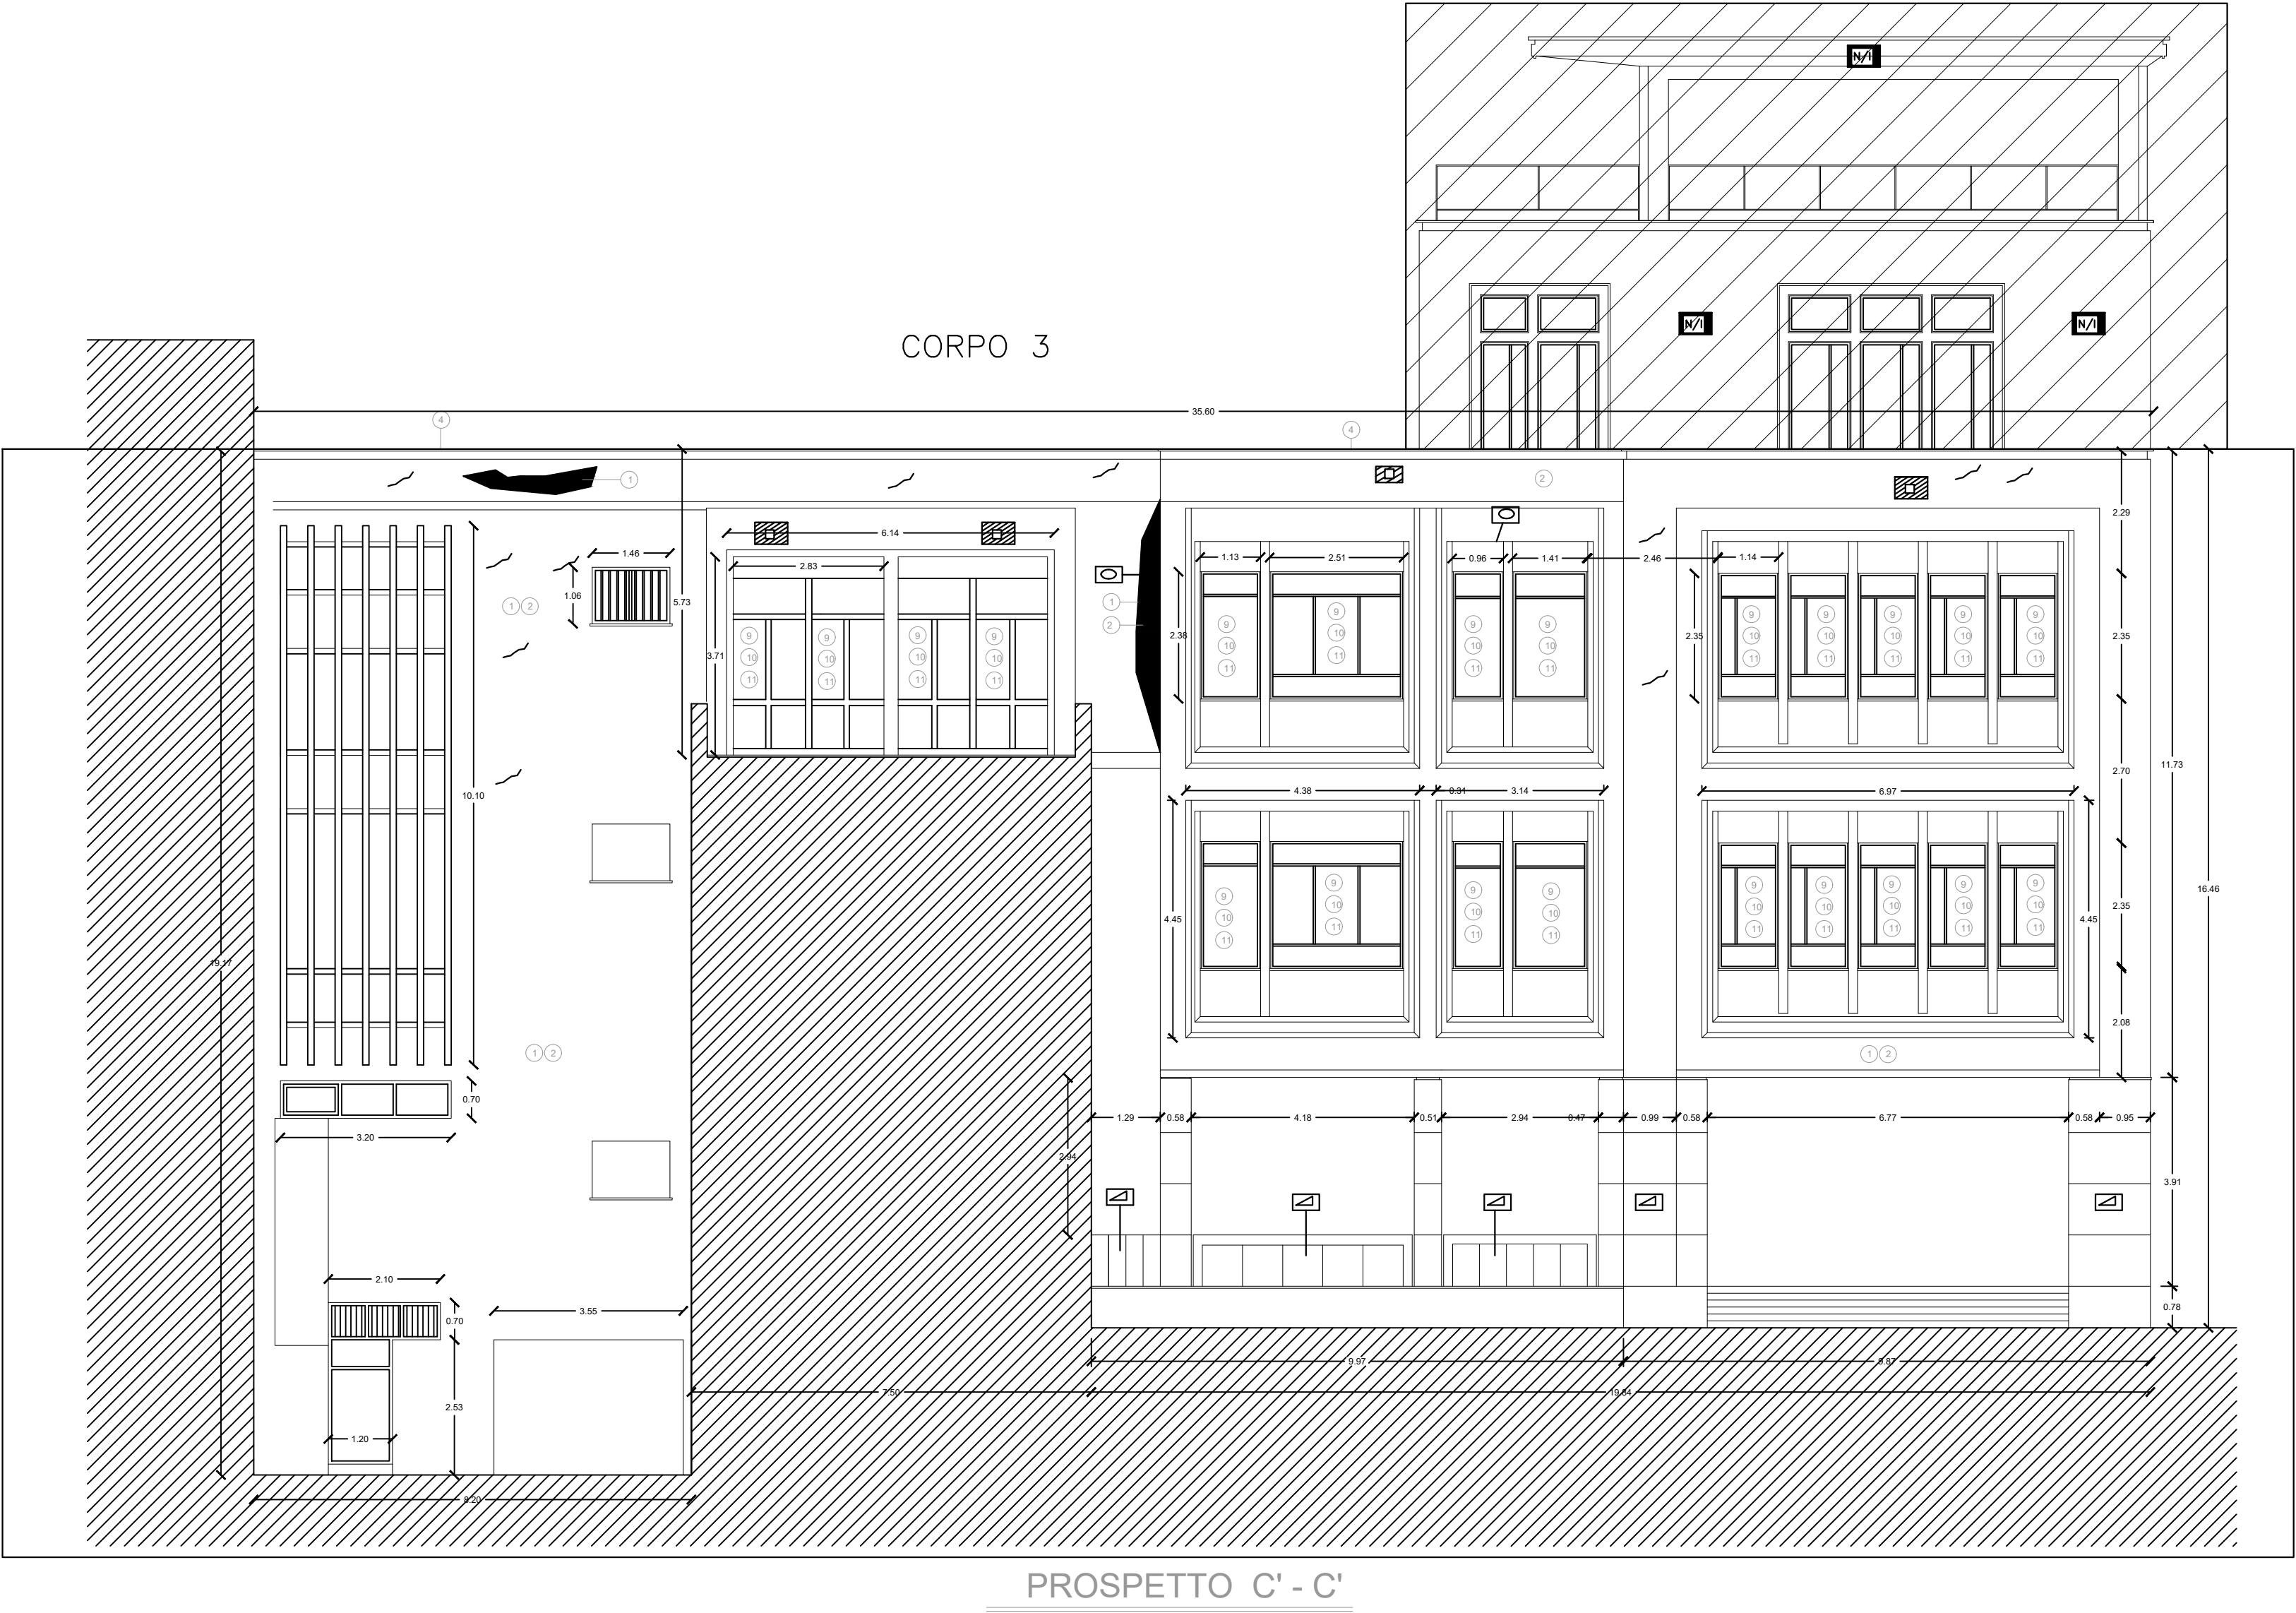
DEGRADI	LAVORAZIONI
Rivestimenti in marmo	① Ripristino di strutture in c.a. degradate
Prospetti ripristinati	② Dismissione dell'intonaco esistente ed applicazione di intonaco tipo ai silicati
Scossalina in alluminio	③ Tinteggiatura con pittura ai silicati
Porzioni di intonaco distaccato	④ Sostituzione di copertine in marmo sui cordoli
Distacco di intonaco con espulsione dei copriferri in cls e corrosione delle barre di armature	⑤ Sostituzione di rivestimenti in marmo sulle murature delle lastre lesionate
Lesioni	⑥ Verniciatura opere in ferro
Macchie di umidità	⑦ Pulitura rivestimento in marmo previa sostituzione delle lastre lesionate
Muffe (macchie nere)	⑧ Rifacimento manti di copertura e sistemi di smaltimento acque piovane
	⑨ Sostituzione di infissi
	⑩ Sostituzione avvolgibili e cassonetti
	⑪ Sostituzione lastre in vetro con vetro-camera
