UNIVERSITA' DEGLI STUDI DI PALERMO

**LAVORI DI MANUTENZIONE STRAORDINARIA DEI PROSPETTI
E DELLE COPERTURE DELL'EDIFICIO DI VIA ARCHIRAFI 24/32**

TAV.11

Elaborati grafici

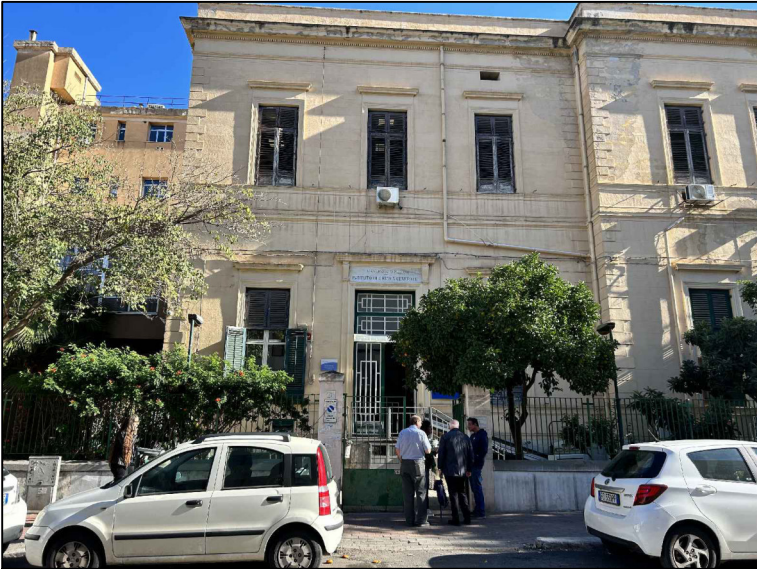
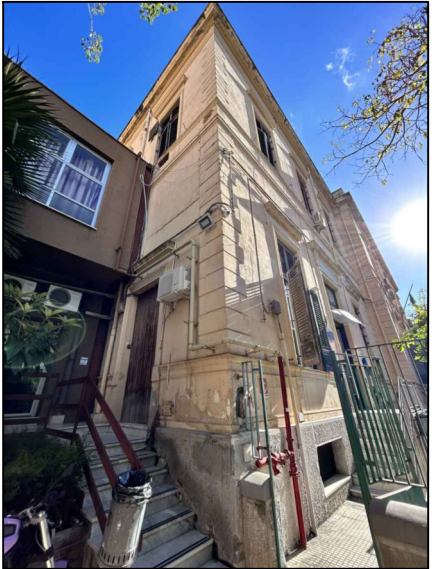
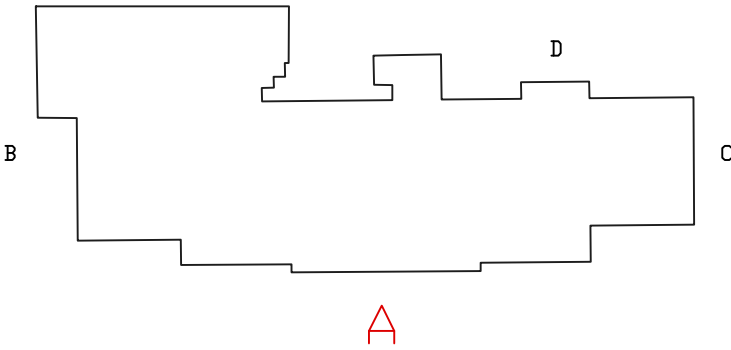
PROSPETTO A
TAVOLA 2 - PROSPETTO SU VIA ARCHIRAFI

- Mappatura preliminare e restituzione grafica e fotografica;
 - Disinfestazione mediante applicazione di prodotto biocida;
 - Rimozione dello strato di tinteggiatura di qualsiasi tipo e spessore;

- Rimozione accurata del solo strato di finitura di rivestimenti;
 - Rimozione accurata di intonaco;
 - Rimozione di unità esterne e interne di apparecchi climatizzatori;

- Rifacimento e/o Restauro di cornicione di sottogronda o cornicione;
 - Rifacimento e/o restauro di fasce bugnate;
 - Consolidamento e fissaggio dei distacchi dalla muratura e di intonaci, bugnati e/o cornici;

- Posa in opera di intonaco deumidificante macroporoso traspirante;
 - Posa in opera di intonaco traspirante realizzato con malta di pura calce idraulica;

- Rasatura a base di calce con prodotto minerale premiscelato esente da cemento;
 - Tinteggiatura per esterni con pittura a base di silicati di potassio;

- Sarcitura di lesioni in muratura di qualsiasi tipo con catenelle di mattoni;
 - Sostituzione di infissi;
 - Riparazione di persiane e scuretti.

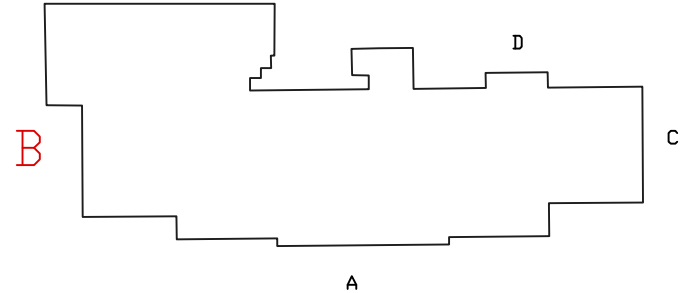
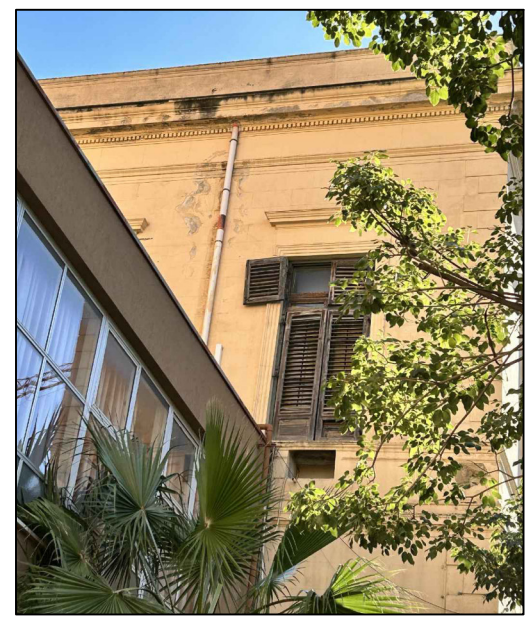
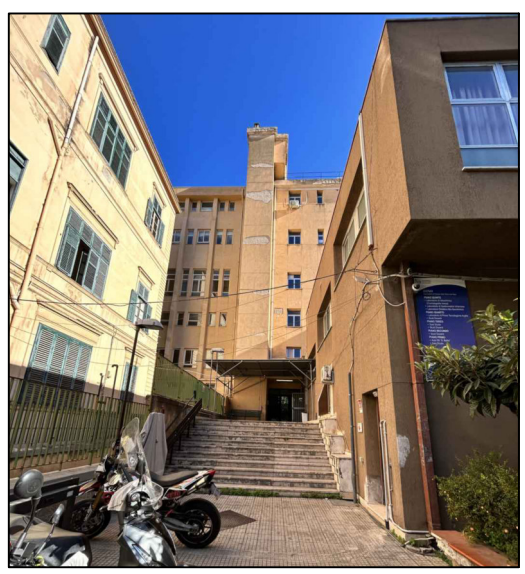
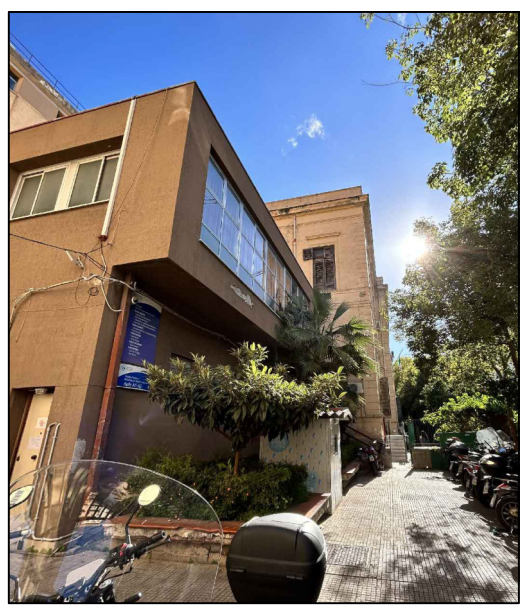
PROSPETTO B
TAVOLA 3 - PROSPETTO LATERALE SINISTRO

- Mappatura preliminare e restituzione grafica e fotografica;
 - Disinfestazione mediante applicazione di prodotto biocida;
 - Rimozione dello strato di tinteggiatura di qualsiasi tipo e spessore;

- Rimozione accurata del solo strato di finitura di rivestimenti;
 - Rimozione accurata di intonaco;
 - Rimozione di unità esterne e interne di apparecchi climatizzatori;

- Rifacimento e/o Restauro di cornicione di sottogronda o cornicione;
 - Rifacimento e/o restauro di fasce bugnate;
 - Consolidamento e fissaggio dei distacchi dalla muratura e di intonaci, bugnati e/o cornici;

- Posa in opera di intonaco deumidificante macroporoso traspirante;
 - Posa in opera di intonaco traspirante realizzato con malta di pura calce idraulica;

- Rasatura a base di calce con prodotto minerale premiscelato esente da cemento;
 - Tinteggiatura per esterni con pittura a base di silicati di potassio;

- Sarcitura di lesioni in muratura di qualsiasi tipo con catenelle di mattoni;
 - Sostituzione di infissi;
 - Riparazione di persiane e scuretti.

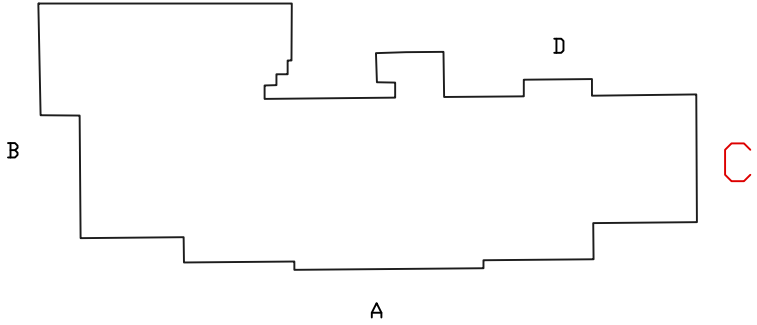
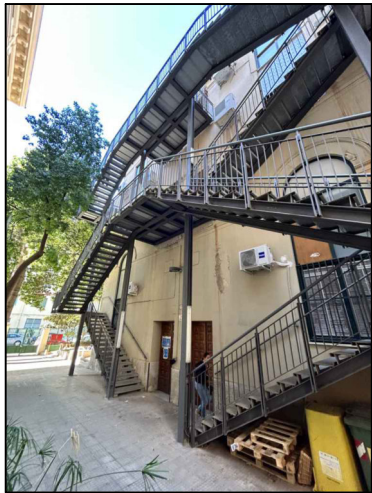
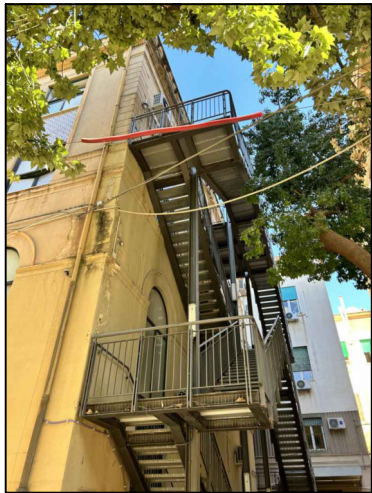
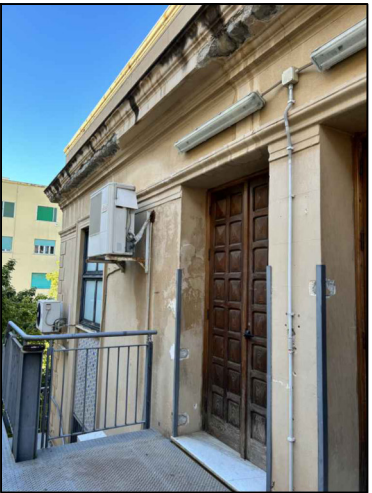
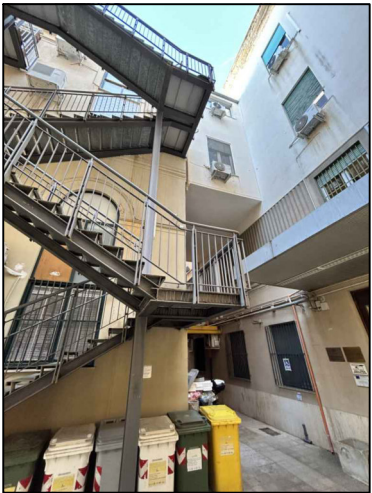
PROSPETTO C
TAVOLA 4 - PROSPETTO LATERALE DESTRO

- Mappatura preliminare e restituzione grafica e fotografica;
 - Disinfestazione mediante applicazione di prodotto biocida;
 - Rimozione dello strato di tinteggiatura di qualsiasi tipo e spessore;

- Rimozione accurata del solo strato di finitura di rivestimenti;
 - Rimozione accurata di intonaco;
 - Rimozione di unità esterne e interne di apparecchi climatizzatori;

- Rifacimento e/o Restauro di cornicione di sottogronda o cornicione;
 - Rifacimento e/o restauro di fasce bugnate;
 - Consolidamento e fissaggio dei distacchi dalla muratura e di intonaci, bugnati e/o cornici;

- Posa in opera di intonaco deumidificante macroporoso traspirante;
 - Posa in opera di intonaco traspirante realizzato con malta di pura calce idraulica;

- Rasatura a base di calce con prodotto minerale premiscelato esente da cemento;
 - Tinteggiatura per esterni con pittura a base di silicati di potassio;

- Sarcitura di lesioni in muratura di qualsiasi tipo con catenelle di mattoni;
 - Sostituzione di infissi;
 - Riparazione di persiane e scuretti.

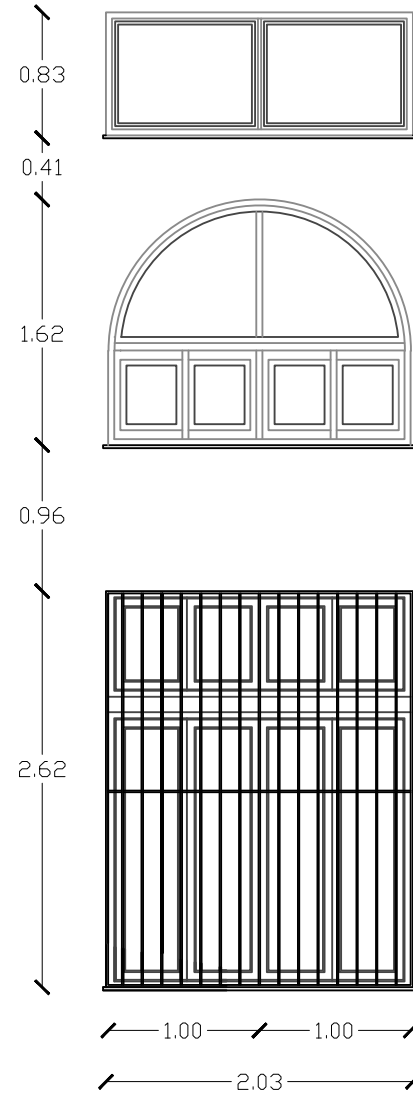
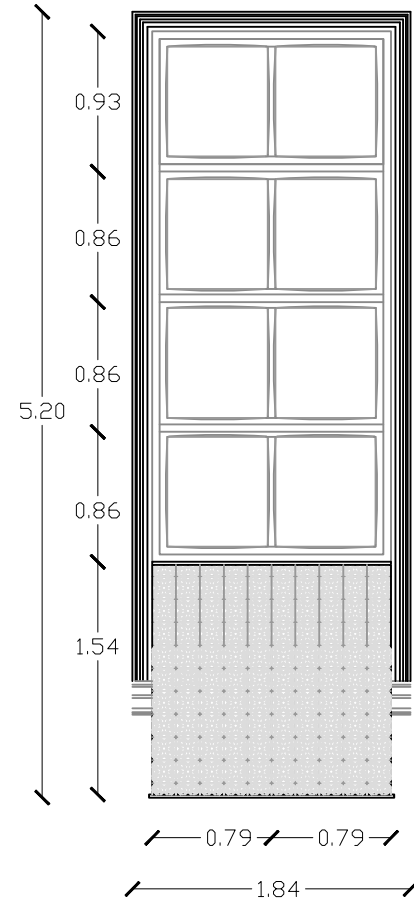
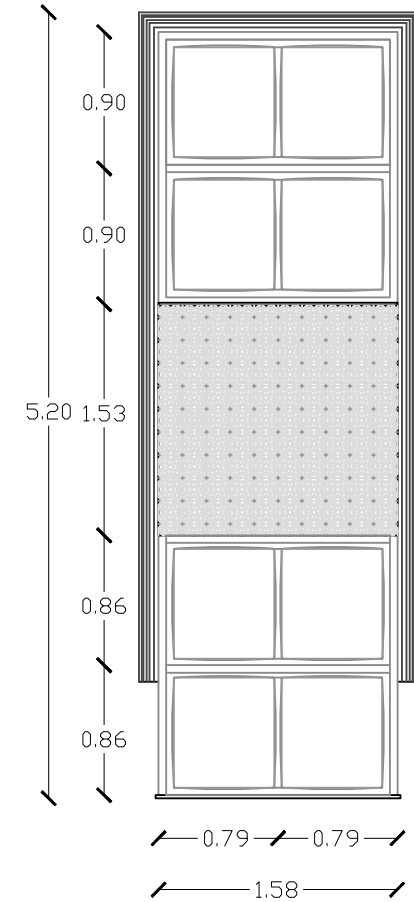
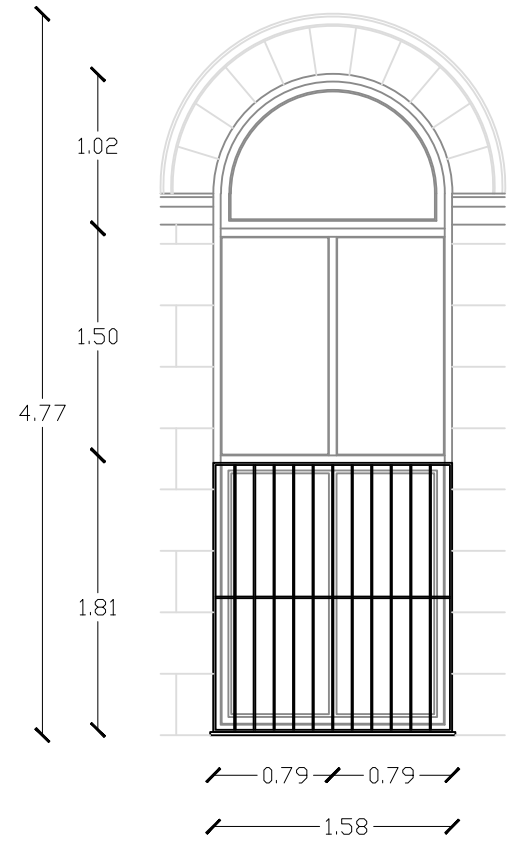
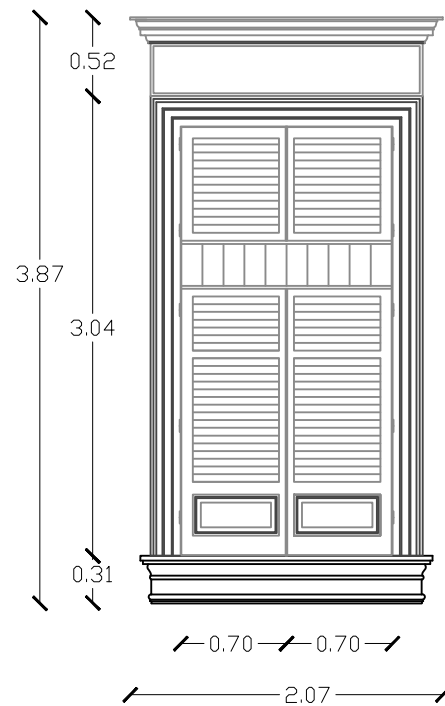
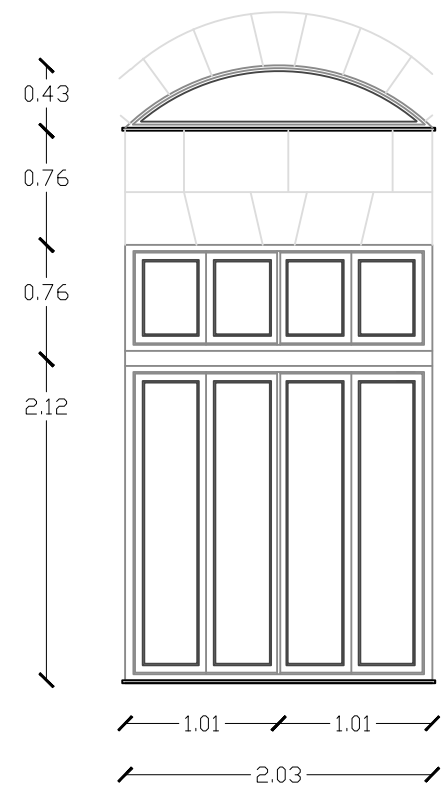
TAVOLA 6 - ABACO DEGLI INFISSI

SCALA 1:50
